沖縄地方ダム管理フォローアップ委員会

福地ダム、新川ダム定期報告書

概要版

平成27年2月

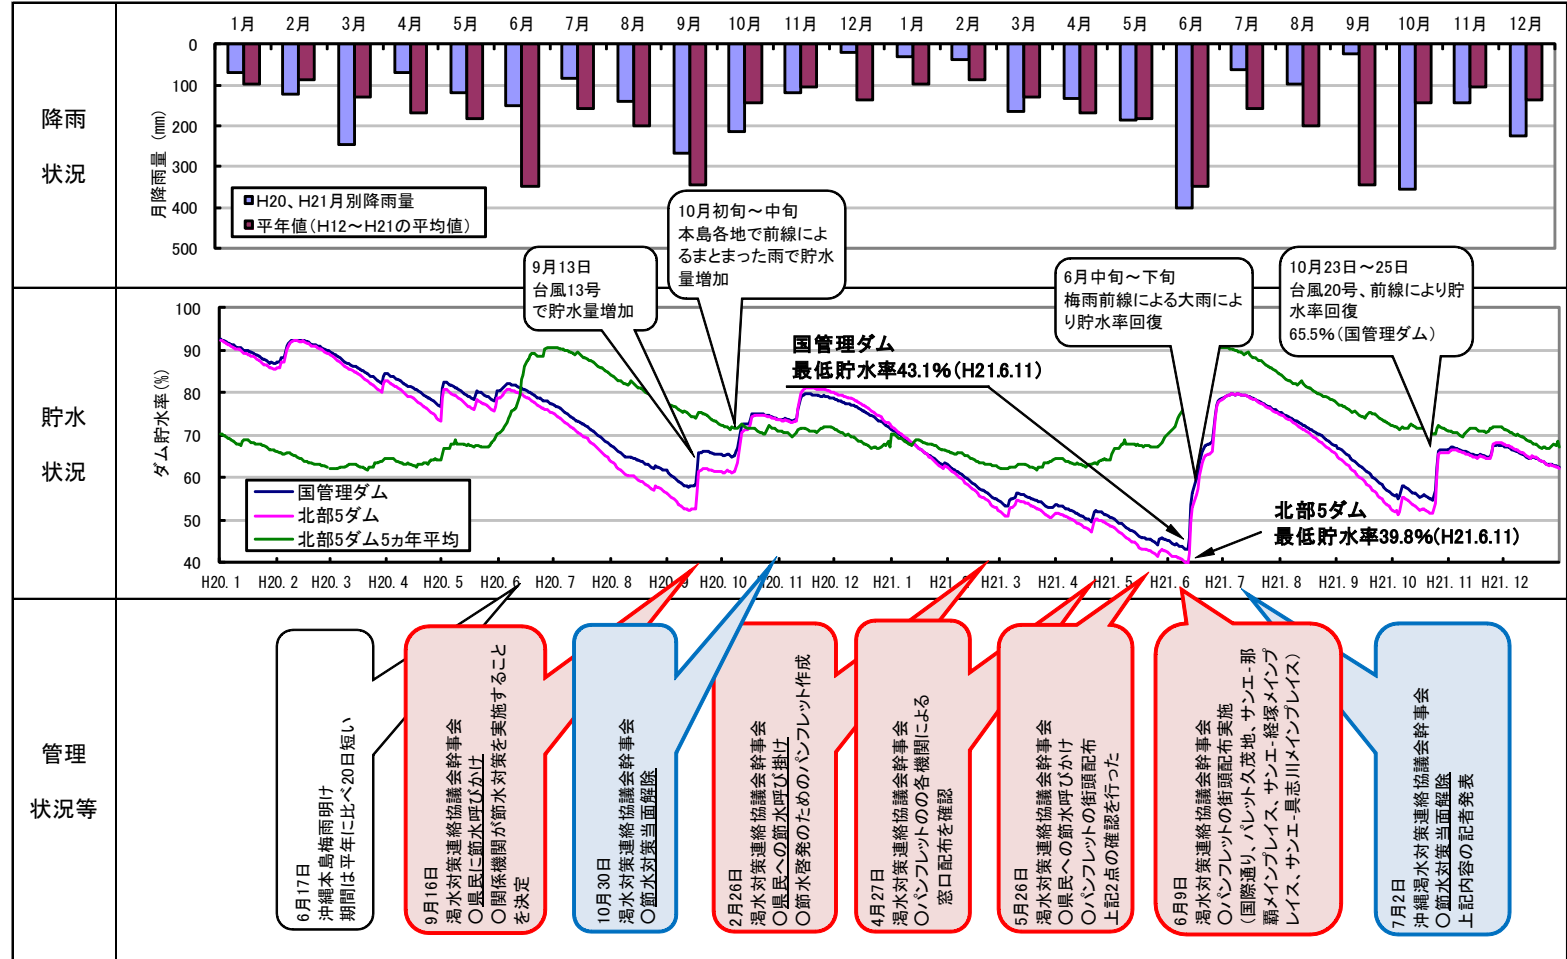
◆平成20～21年渇水時の管理状況

平成20～21年の渇水は、平成16年以降では最大の渇水であり、北部5ダム※の貯水率が39.8%まで低下した。このため、沖縄渇水対策連絡協議会幹事会が数回に亘り開催され、県民に節水の呼びかけと関係機関による節水対策が実施された。

過去最低貯水率は、平成元年4月の38.5%である

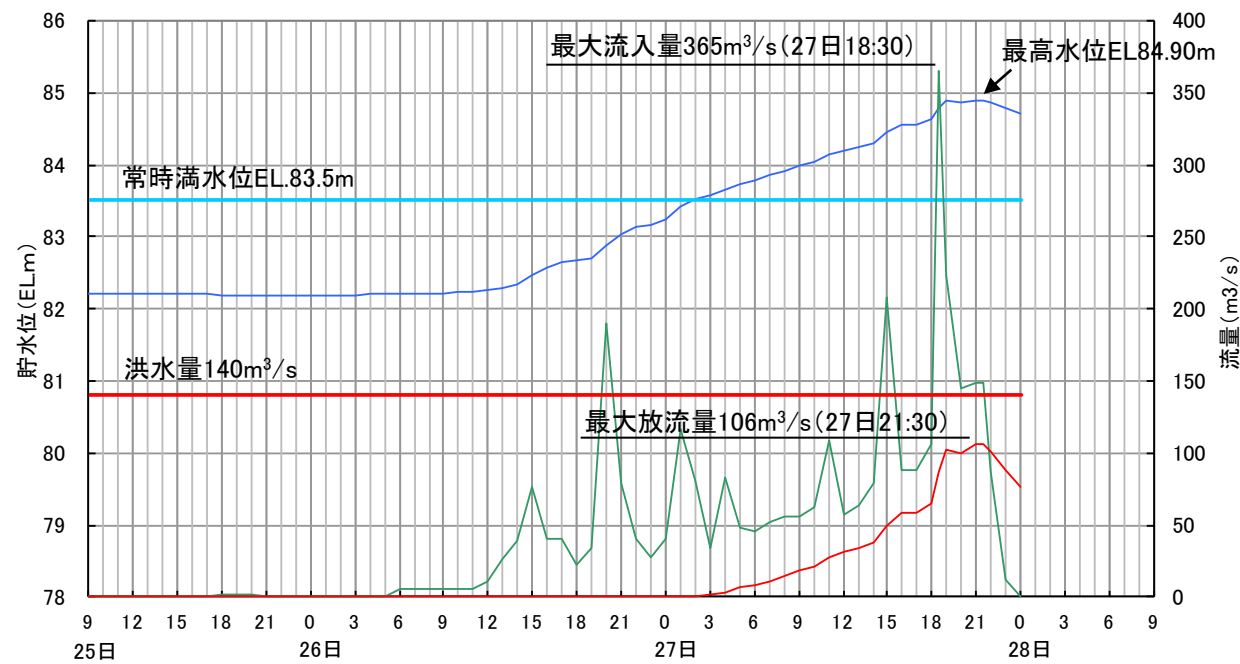
福地ダム：平成24年8月27日洪水

・ 台風15号による平成24年8月27日の洪水では、ダム地点で最大365m³/sの流入があり、最大放流量（越流量）は106m³/sであった。

- ・ 平成24年8月27日の出水（台風15号）は、総雨量424mm、最大時間雨量33mm/hの降雨であった。
- ・ 8月26日19時50分に貯水位がEL. 83. 5mを越え、下流洪水吐きより越流が始まった。
- ・ 8月27日18時30分にダム地点最大流入量365m³/sを記録した。
- ・ 8月27日21時30分に最高水位EL. 84. 9mとなり、上流洪水吐きからの越流と合わせて最大放流量（越流量）106m³/sとなった。

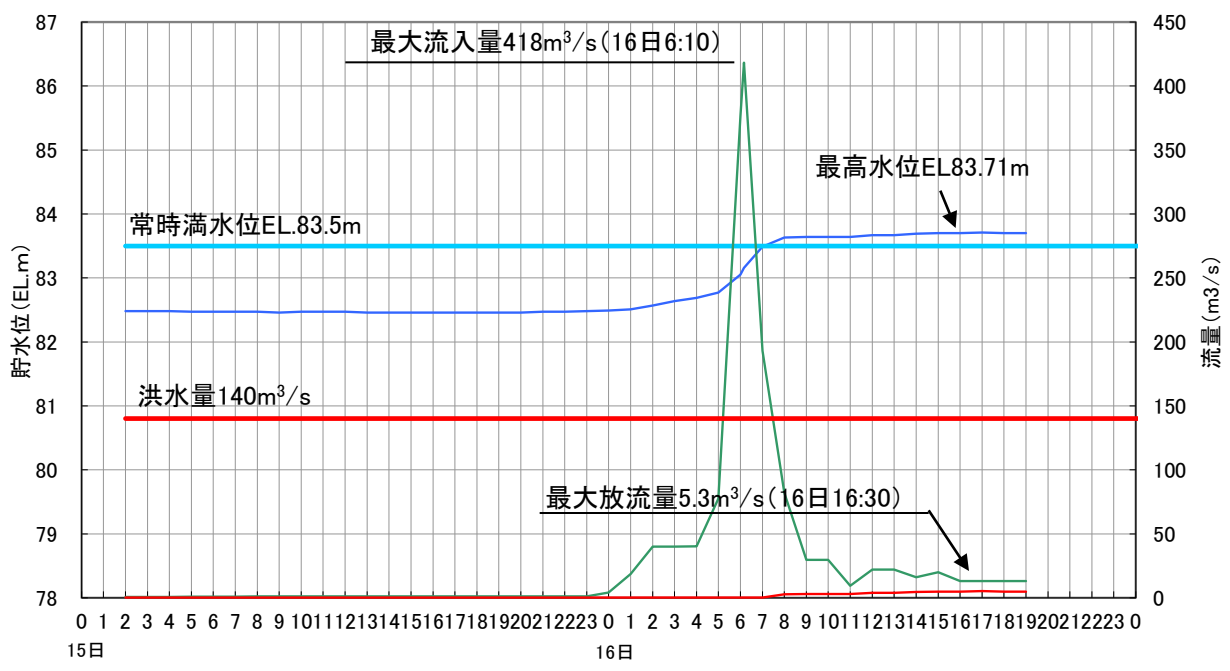
・ 台風16号による平成24年9月16日の洪水では、ダム地点で最大418m³/sの流入があり、最大放流量（越流量）は5m³/sであった。

- ・ 平成24年9月16日の出水（台風16号）は、総雨量153mm、最大時間雨量40mm/hの降雨であった。
- ・ 9月16日6時10分にダム地点最大流入量418m³/sを記録した。
- ・ 9月16日6時50分に貯水位がEL. 83. 5mを越え、下流洪水吐きより越流が始まった。
- ・ 9月16日16時30分に最高水位EL. 83. 71mとなり、最大放流量（越流量）5m³/sとなった。

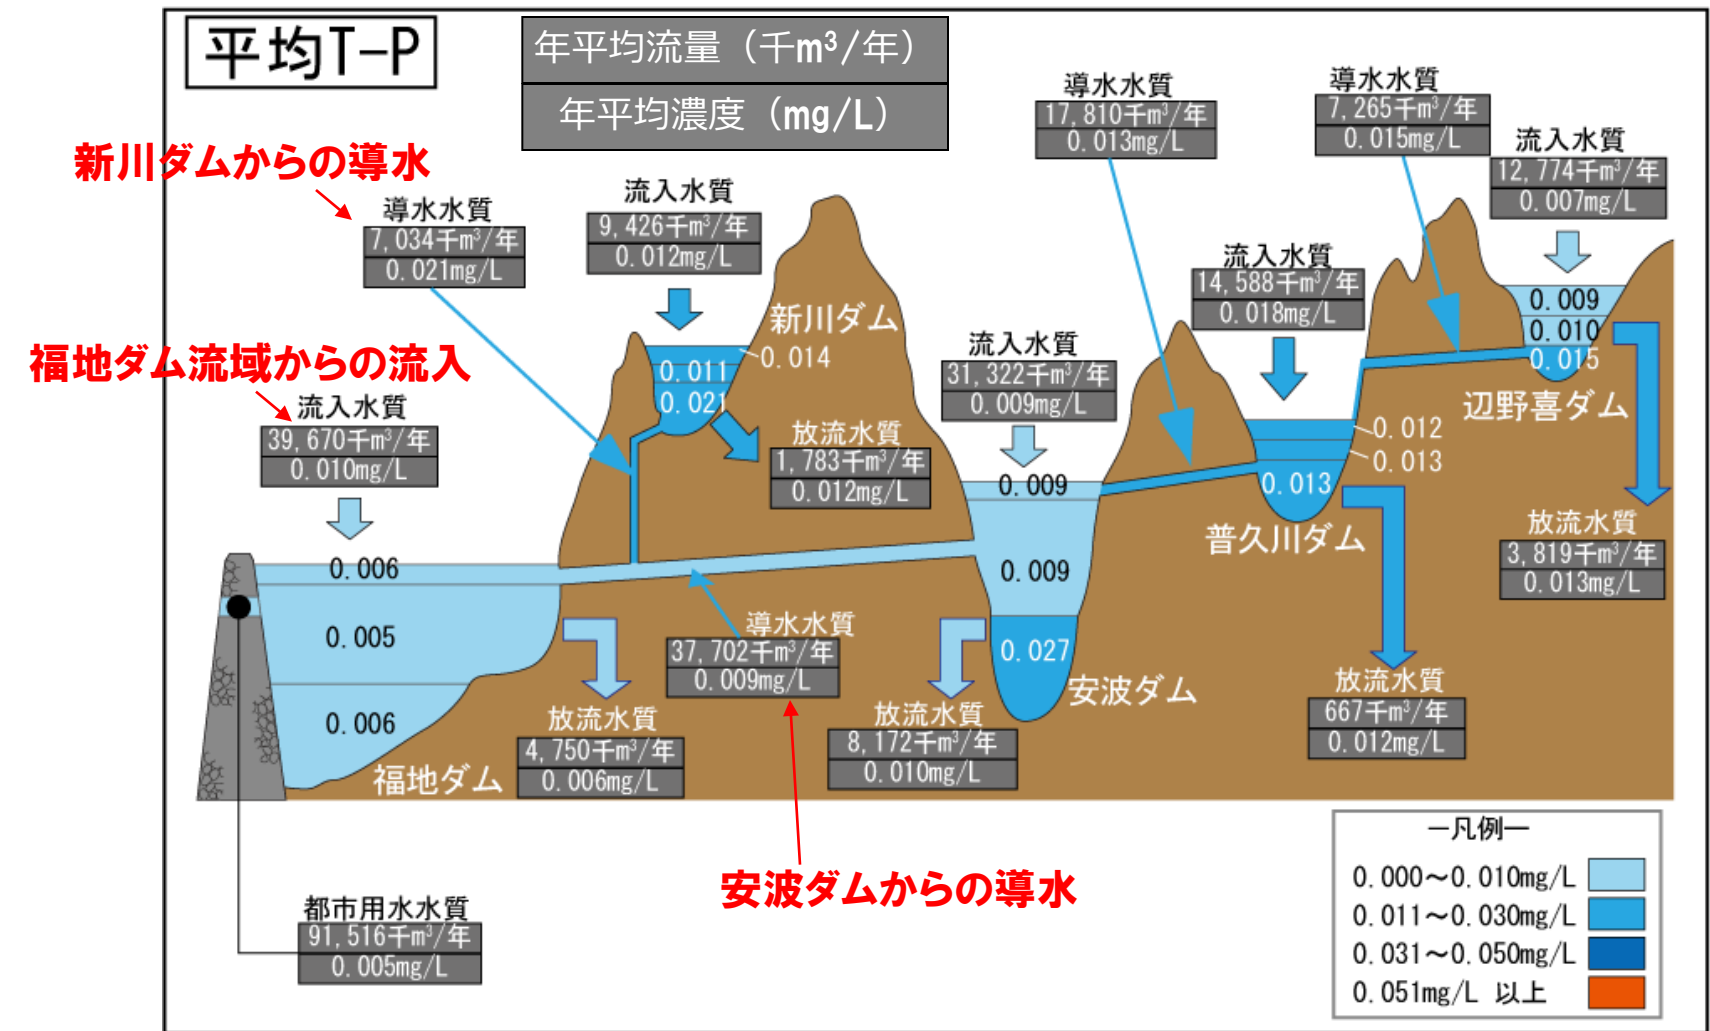
- 平均T-Pは、貯水池の下層で、貧酸素化が原因で濃度上昇が見られるダムがあるものの、福地ダム貯水池表層は0.01mg/L (参考とした環境基準値：湖沼Ⅱ類型) 以下であり、良好な水質であると考えられる。
- 都市用水水質は0.005mg/Lとなっている。

※福地ダム貯水池は河川A類型に指定されているが、参考のため湖沼Ⅱ類型(0.01mg/L)と比較した。
