沖縄地方ダム管理フォローアップ委員会

金武ダム定期報告書

概要版

平成30年2月7日

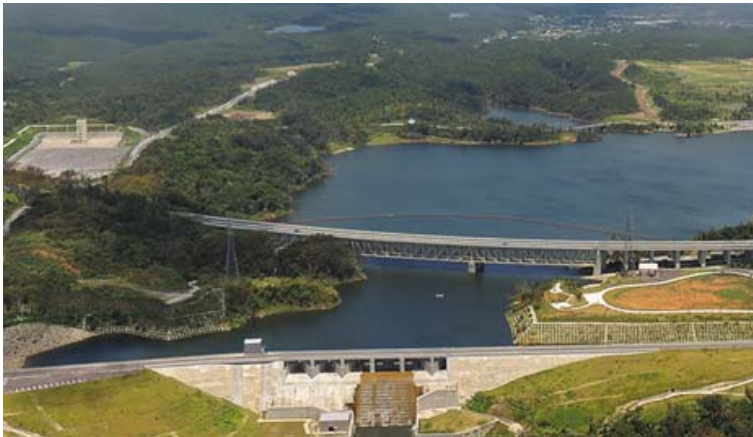
ダムの外観

- 金武ダムは、沖縄県国頭郡金武町の億首川水系億首川に建設する直轄初の台形CSGダム※で、堤高39.0m、堤頂長461.5m、堤体積33.9万m³の多目的ダムである。

※従来のコンクリートよりも安価なセメントで固めた砂礫(CSG)を主材料に用い、形状を台形にして安定させたダムであり、材料・設計・施工の合理化を同時に達成することを可能にする

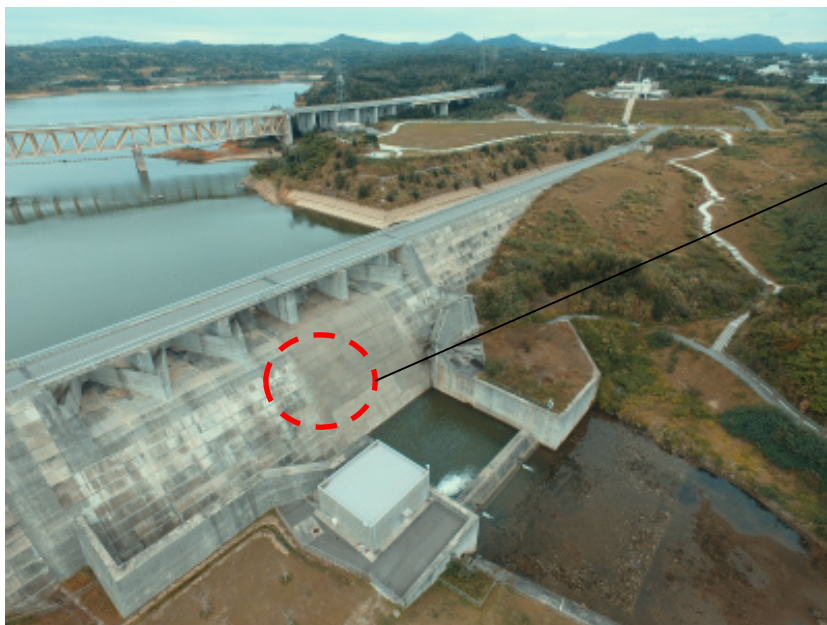
【ダム定期検査】

- ダムは、洪水防御や都市用水安定供給を担う重要施設であり、機能不全となった場合、国民の安全・安心・快適な生活に対する影響が大きい。
- ダムは、堤体の他、ゲート等の機械設備、管理用制御処理設備(ダムコン)や無線装置等の電気通信機器等の多種多様な施設で構成され、これらが的確に機能する必要がある。
- そのため、施設等の仕様・特性に応じた点検整備基準等を定めて状態監視や維持・点検を実施。劣化や不具合については補修や更新を行うなど、致命的な機能不全が起きないように施設の維持管理を行っている。
- 一方、社会資本の劣化・老朽化に備え、既存施設等の有効活用・長寿命化、ライフサイクルコスト(LCC)の抑制、新技術の導入を積極的に実施していく必要がある。
- 金武ダムでは、平成27年度に「金武ダム長寿命化計画(案)」を策定した。

土木・機械・電気通信の専門職員により管理状況全般を定期的にチェック

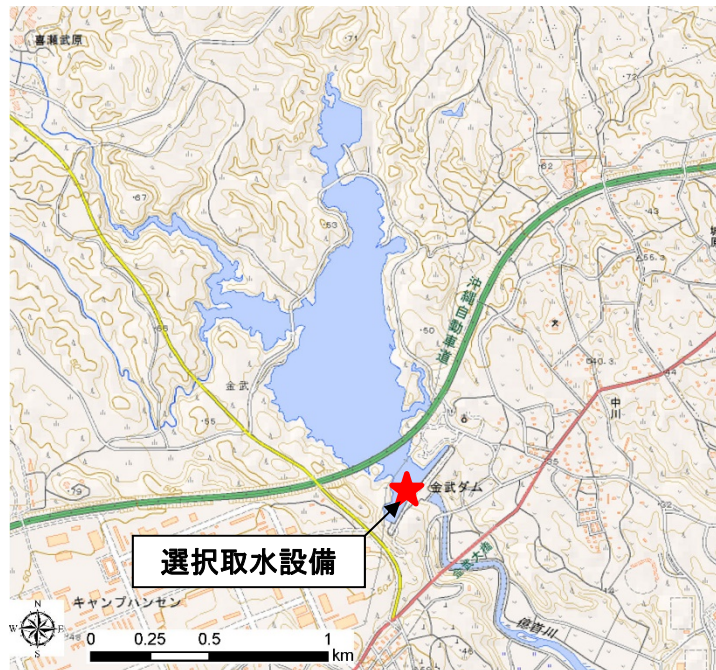
【選択取水設備位置図】

- 金武ダムでは、平成25年に土砂による水の濁り、富栄養化及び溶存酸素量の影響を低減することを目的に6段の円形多段式選択取水設備を設置している。
- 選択取水設備の最大流量は $0.661\text{m}^3/\text{s}$ 、取水高はEL.6.0~21.5mの範囲である。

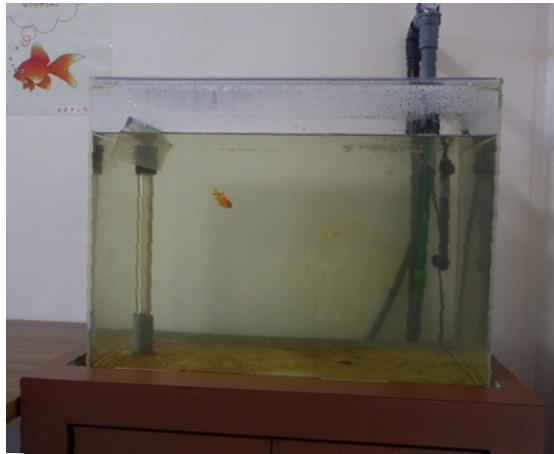
水質監視用の魚水槽(管理庁舎内)

- ・金武ダムの平常時の管理として、毎月の定期水質調査を実施しているほか、「北部ダム統合管理事務所 災害対策支部 設置要領」等に基づいて生け簀と魚水槽を設置し、劇毒物の混入等による水質異常時の監視を行っている。主な監視内容については、以下のとおりである。
 - ・日常的に魚類を飼育して、魚類のへい死や不審な挙動等を監視
- ・また同要領に基づき「水質事故」、「魚類斃死事故」、「航空機事故」などの危機事象が発生した場合に取るべき対応を定めた「危機管理マニュアル(案)」を作成し、訓練も実施している。
 - ・異常を確認した場合の状況把握
 - ・水質事故に関する状況報告と送水停止
 - ・水質調査項目 等

貯水池の水を水槽に汲み上げる

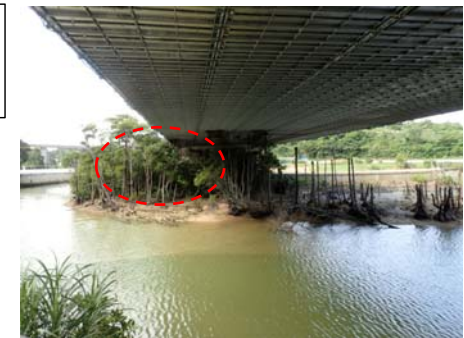
E7地点は倒木・枯死が目立つ

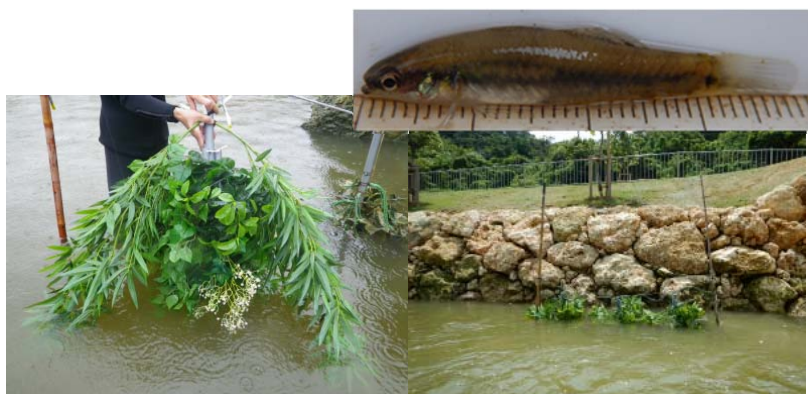
下流河川におけるタナゴモドキ生息環境の創出(H28施工)

- ・ 工事中のタナゴモドキ保全対策として設置した「しばづけ」は、年により確認個体数にばらつきみられるものの、タナゴモドキの一時的な生息場としての機能を確認した。
- ・ H28に魚道下流に生息環境の創出を行った。H29.4～9月までの調査では、タナゴモドキをはじめ、タメトモハゼなど同様な環境に生息する重要種が確認された。
