沖縄地方ダム管理フォローアップ委員会

# 金武ダム建設事業 事後評価 概要版

平成30年2月  
内閣府 沖縄総合事務局

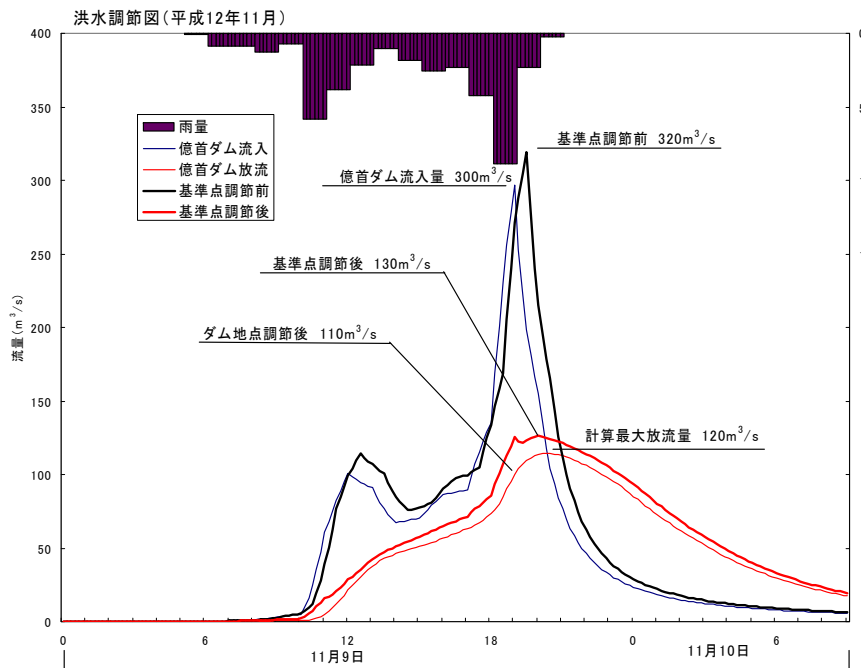
金武ダム洪水調節図

ダム地点計画流入量 $300\text{m}^3/\text{s}$ に対し、 $190\text{m}^3/\text{s}$ を調節し、ダム下流河川に $110\text{m}^3/\text{s}$ を放流する。これにより、**福花橋基準点の基本高水流量 $320\text{m}^3/\text{s}$ を $130\text{m}^3/\text{s}$ に低減**する。

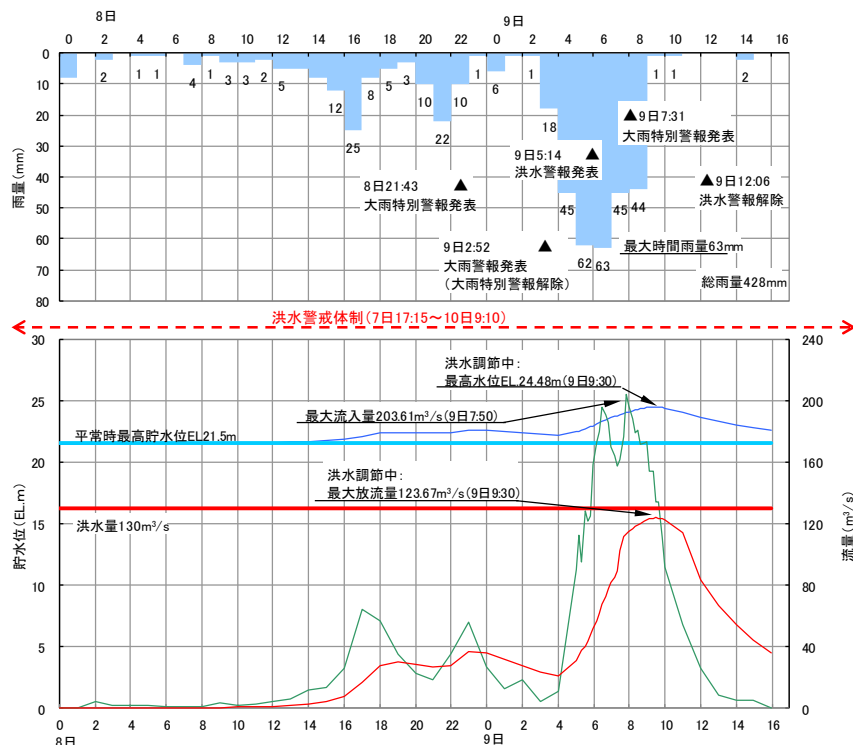
- 金武ダムでは管理開始後3年間で、洪水量130m<sup>3</sup>/sを超える洪水が1回発生（平成26年7月8日～9日）している。
- この時の出水では、最大流入量203.61m<sup>3</sup>/sに対し放流量113.15m<sup>3</sup>/sと、ダムによって90.46m<sup>3</sup>/sの流量を低減している。

平成26年7月8～9日の出水(台風8号)は、総雨量428mm、最大時間雨量63mmの降雨であった。

7月9日7時50分にダム地点最大流入量203.61m<sup>3</sup>/sを記録した。

7月9日9時30分に最大放流量123.67m<sup>3</sup>/sとなった。

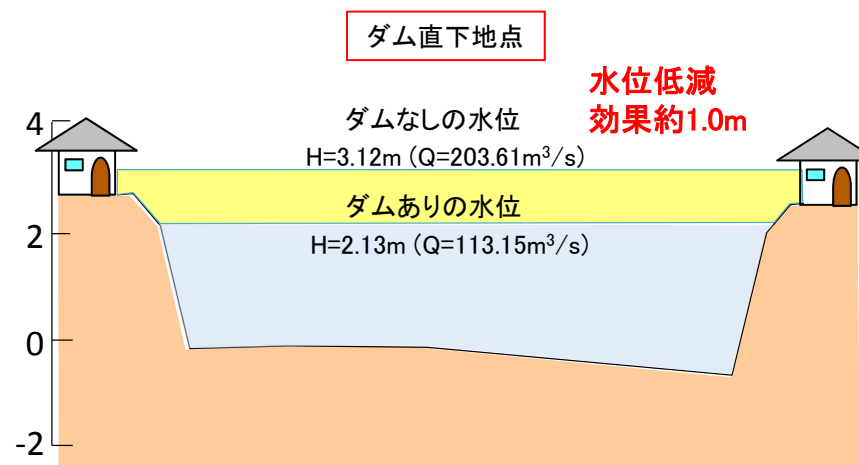
◆ダム直下地点での水位低減効果

- H26.7.9出水において、金武ダムがなかったと仮定すると※、ダム直下地点ではダムがあった場合に比べ $90.46\text{m}^3/\text{s}$ の流量の増大と約 $1.0\text{m}$ の水位の上昇、また基準点の下流河川（福花橋）では約 $0.3\text{m}$ の水位上昇があったと推測される。

ダムあり		ダムなし		洪水調節効果	
	流量	水位	流量	水位	流量	水位
ダム直下地点	$113.15\text{m}^3/\text{s}$	H = 2.13m	$203.61\text{m}^3/\text{s}$	H = 3.12m	$90.46\text{m}^3/\text{s}$	約1.0m
基準点	$135.54\text{m}^3/\text{s}$	H = 1.06m	$228.71\text{m}^3/\text{s}$	H = 1.33m	$93.17\text{m}^3/\text{s}$	約0.3m

※ダム地点の水位、および福花橋でのダムなし水位はHQ式より推定  
福花橋でのダムあり水位は実績値

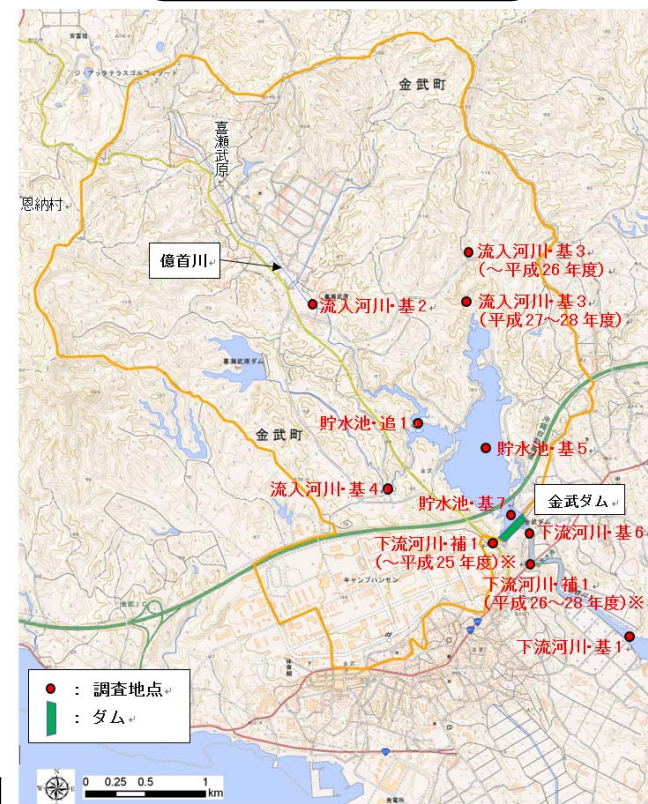
### 定期調査地点

- 金武ダムの流域は、山林が大半を占めているが、喜瀬武原地区に集落があり、農業、畜産が行われている。
- 金武ダム流域の人口は平成24年において約800人である。集落の排水の大部分は農村集落排水事業で処理され、金武ダムの流入本川である億首川へ放流される。
- 金武ダム貯水池、流入河川、下流河川は、水質汚濁に係る環境基準の類型の指定がなされていない。
- 定期調査は、貯水池内3地点、流入河川3地点、下流河川3地点で実施されている。

※：平成25年度にキャンパンハンセンの排水の流路の付替が行われ、それに伴い補1の位置を変更。
