中城湾港泡瀬地区環境監視委員会

第1回 委員会資料

(前回委員会における意見等とその対応)

令和4年7月12日

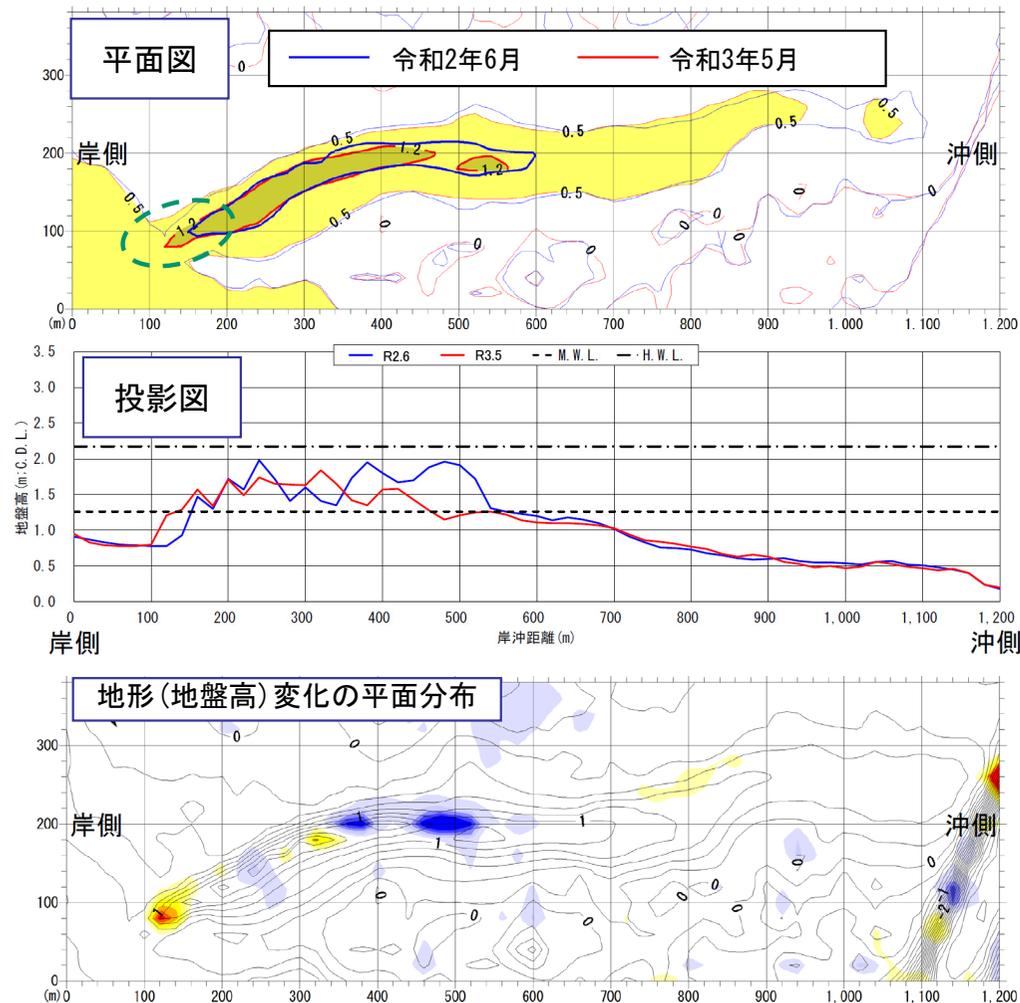
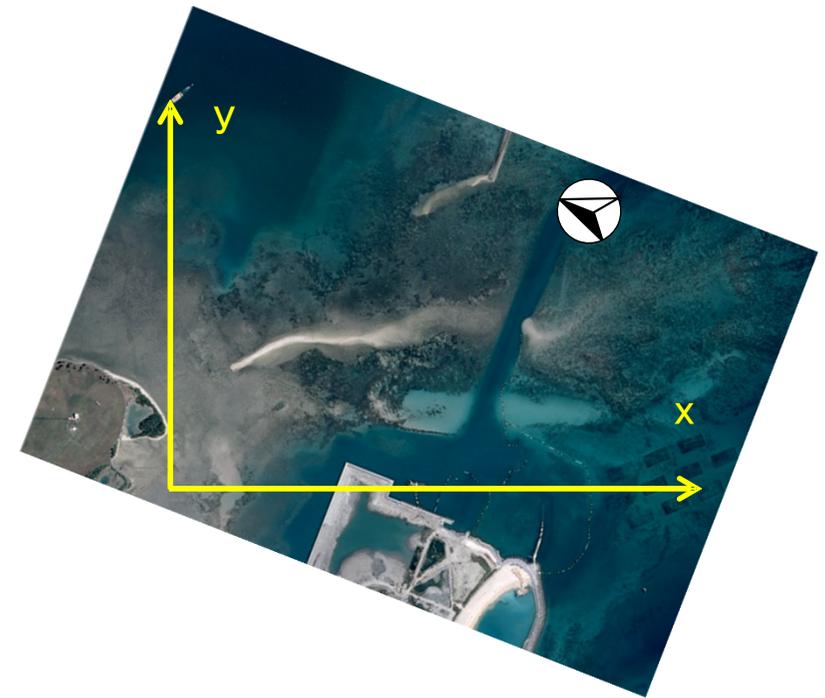
令和2年6月～令和3年5月の砂州形状の変化

- ・水深変化の平面分布を見ると、砂州中央部で侵食傾向、砂州岸側先端部で堆積傾向となっているものの、その他の領域では大きな変化は見られない。
- ・等深線の重ね合わせ図からも、C.D.L.+1.2mの等深線の沖側が縮小し、岸側が拡大しており、C.D.L.+1.2m以上の砂州が岸側に移動していることが確認できる。

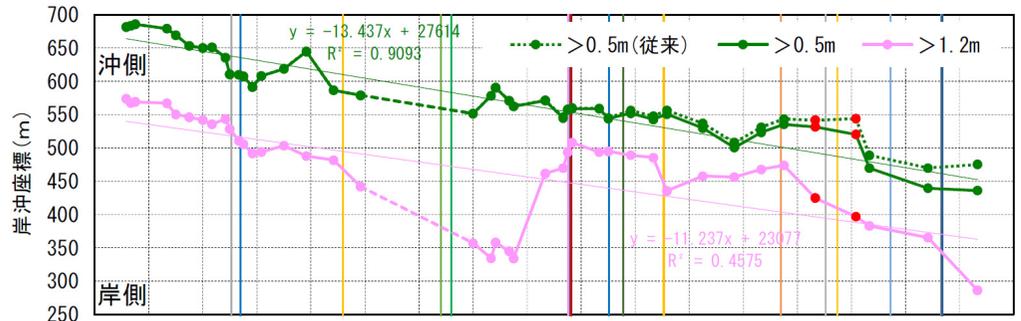
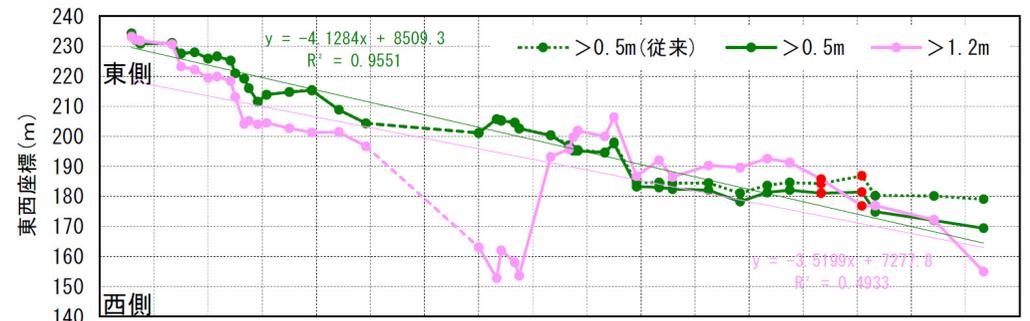
砂州重心位置の移動状況(左図:岸沖方向、右図:東西方向)

【重心位置(C.D.L.+0.5m以上及び+1.2m以上の領域)の移動状況】

- ・砂州の重心は、岸側に約13m/年、西側に約4m/年の速度で移動しており、砂州が岸側に移動していることを示している。
- ・東西方向は岸沖方向に比べて活発的な移動は見られず、C.D.L.+0.5mでは、平成27年度以降概ね横ばいで推移しており、砂州はほぼ一定の位置にとどまっているものと考えられる。
- ・一方、C.D.L.+1.2mでは、前年度測量結果から岸側に約80m、西側に約17m移動しており、地盤高の比較的高い箇所での移動が顕著であった。

意見等	対応
<p>・砂州重心の東西方向の移動のグラフについて、監視期間全体としては記載のとおり、西側に移動していると思うが、平成27年度以降はほぼ一定と考える。文章にその旨を記載して頂きたい。(岡田知也委員)</p>	<p>・今年度委員会の資料-1別紙1p5において、砂州重心位置の移動状況は平成27年度以降概ね横ばいで推移しており、砂州はほぼ一定の位置にとどまっているものと考えられる旨を記載しました。</p>

- 平成30年度の地形測量は航空測量により行った(図中に●で示した箇所)。
- 図中の回帰線には平成30年度調査結果は含まれない。

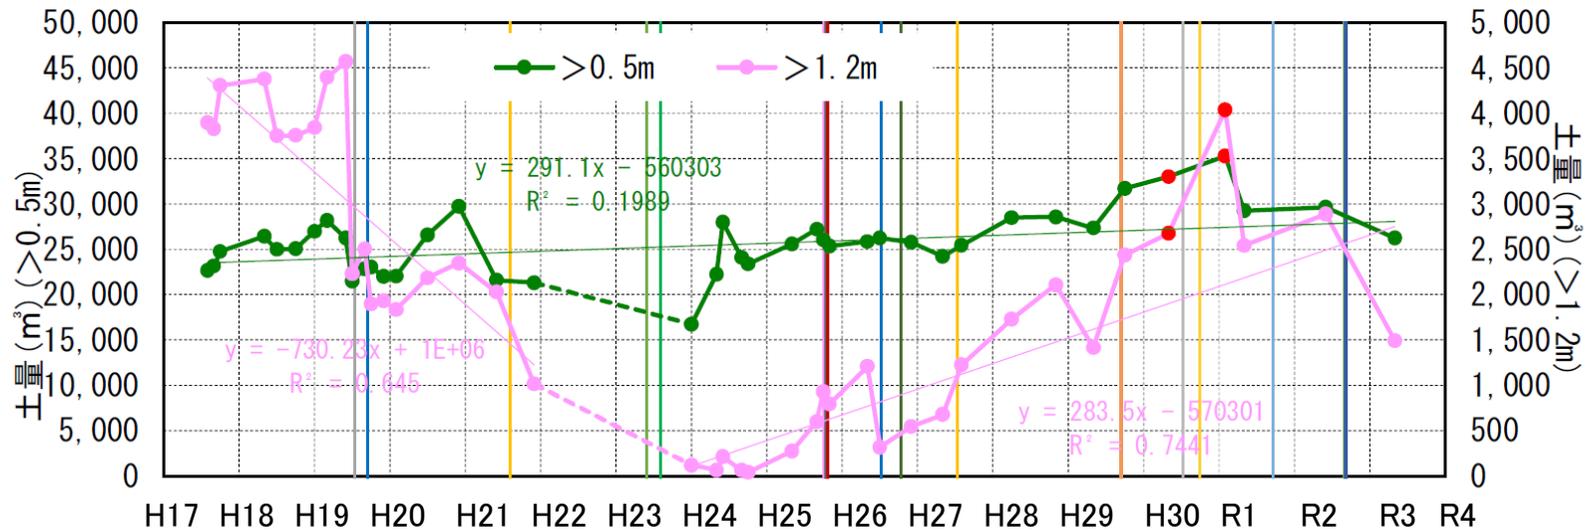
【砂州地形(C.D.L.+0.5m以上及び+1.2m以上の領域)の土量の変化】

※土量の変化は今年度新たに設定した解析対象範囲での計算結果を掲載している。

- ・地盤高がC.D.L.+0.5mより高い領域の土量は、測量方法が異なる平成30年5月および平成31年2月を除くと、平成21年から平成24年にかけて一時的に減少したものの、概ね横ばいとなっており安定傾向である。
- ・前年度測量結果からの変化を見ると、土量の減少が確認できるが、地盤高変化の平面分布から判断して、沖側領域の縮小によるものと考えられた。

- 注) 1. 平成30年度の地形測量は航空測量により行った(図中に●で示した箇所)。
 2. 航空測量時には水中部における測量精度の低下が考えられたため、水中部の測量範囲が広い平成31年2月の値については補正を行った値を示した。なお、航空測量により行った平成30年5月については、水中部の測量範囲が狭く、誤差が小さいことから、補正を行っていない。

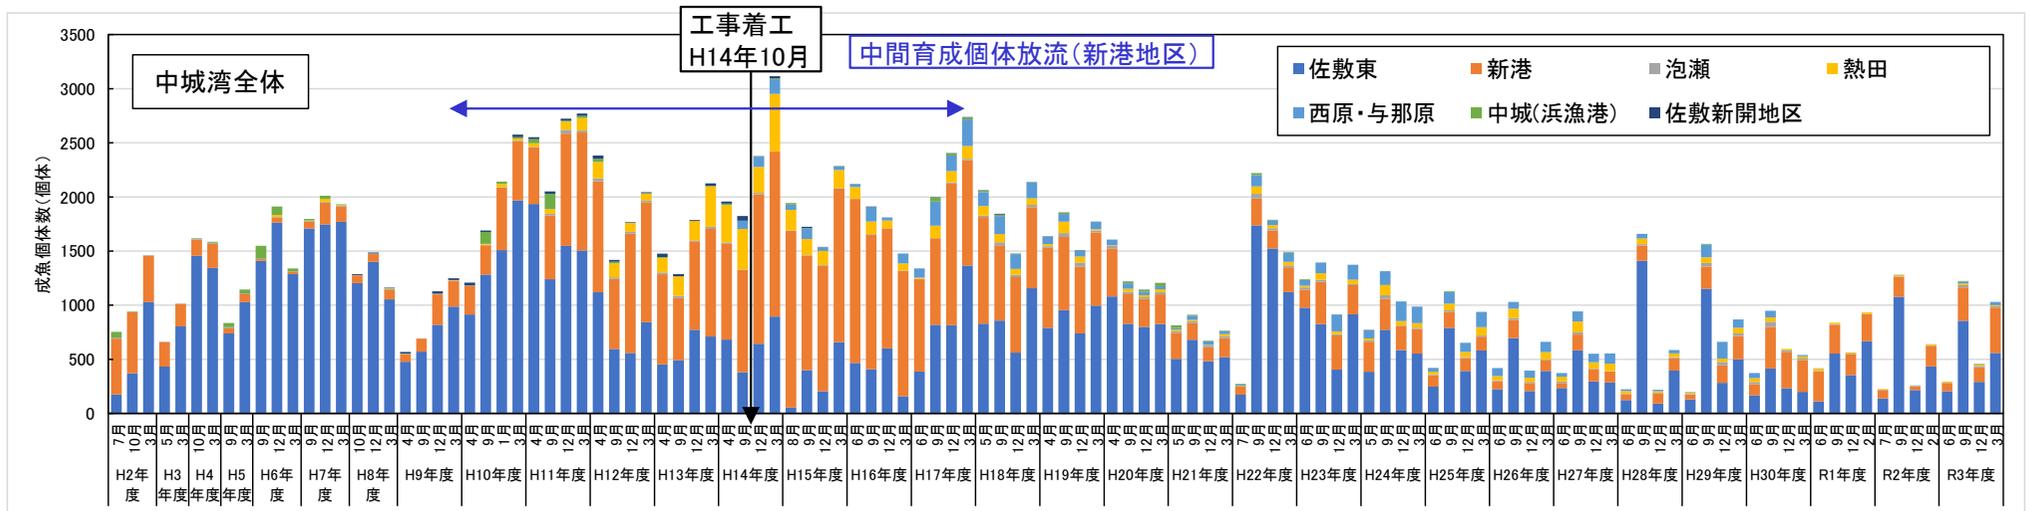
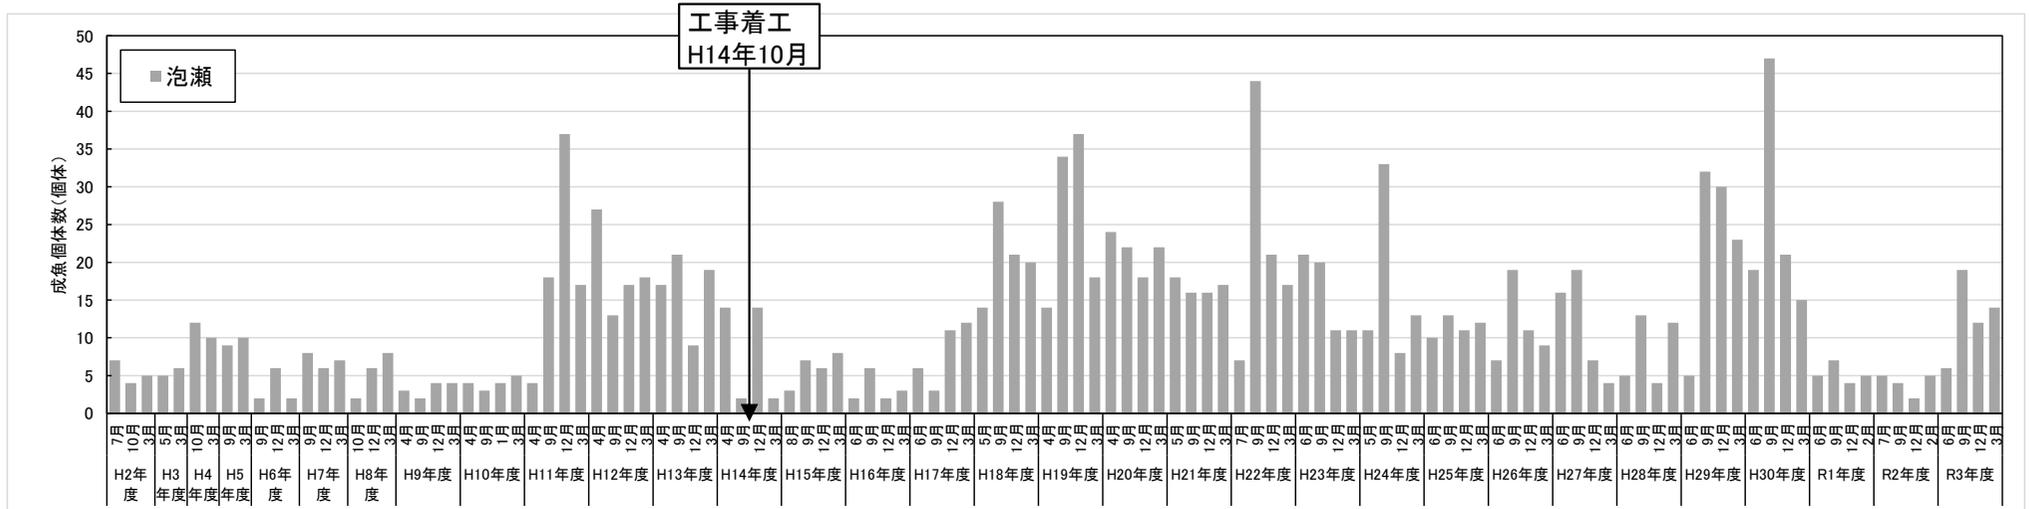
1. 中城湾におけるトカゲハゼ個体数の変化傾向

- ・中城湾全体では、長期的な変化傾向としては時期によって増減がみられているものの、近年では平成22年度以降減少傾向の後、平成28年度頃から増減を繰り返しつつ増加する傾向がみられている。
- ・新港地区では中間育成個体の放流を実施していた平成10年度から平成17年度頃までは多くの個体が確認されていたが、それ以降は減少傾向となっている。平成30年度以降はやや増加傾向となっている。
- ・佐敷東地区では増減を繰り返しており、平成22年度以降減少し、平成28～29年度の夏季に一時的に増加したが、平成30年度に減少、令和元年度以降増加する傾向がみられている。
- ・泡瀬地区では個体数の増減を繰り返しているが、工事着工以前と同程度かそれ以上となっている。令和元～2年度には個体数の減少がみられたが、令和3年度には再び増加した。

意見等	対応
<p>・トカゲハゼの個体数変化について、事前の変動範囲の下限が2匹となっているのは問題である。湾全体の開発が進み、特に泡瀬での事業がきっかけとなり、湾全体の個体数が減っていると考えられる。魚類に関して卓越年級群が重要だが、泡瀬の事業開始後、湾全体でも卓越年級群が見られないので絶滅が懸念される。今年度の評価はこれで良いが、次年度以降検討していただきたい。(立原委員)</p> <p>・今後、湾全体の状況と合わせて検討していただきたい。(津嘉山委員長)</p>	<p>・中城湾におけるトカゲハゼ個体数の経年変化について別紙-2に示します。</p> <p>・本事業における環境監視は、環境影響評価上事業による影響の有無を検討することを目的としているところ、これまでのトカゲハゼの調査結果では泡瀬地区において事業に起因する明確な環境変化は確認されていません。</p> <p>・なお、今後も湾全体の変化にも注視しつつ、監視調査を続けてまいります。</p>

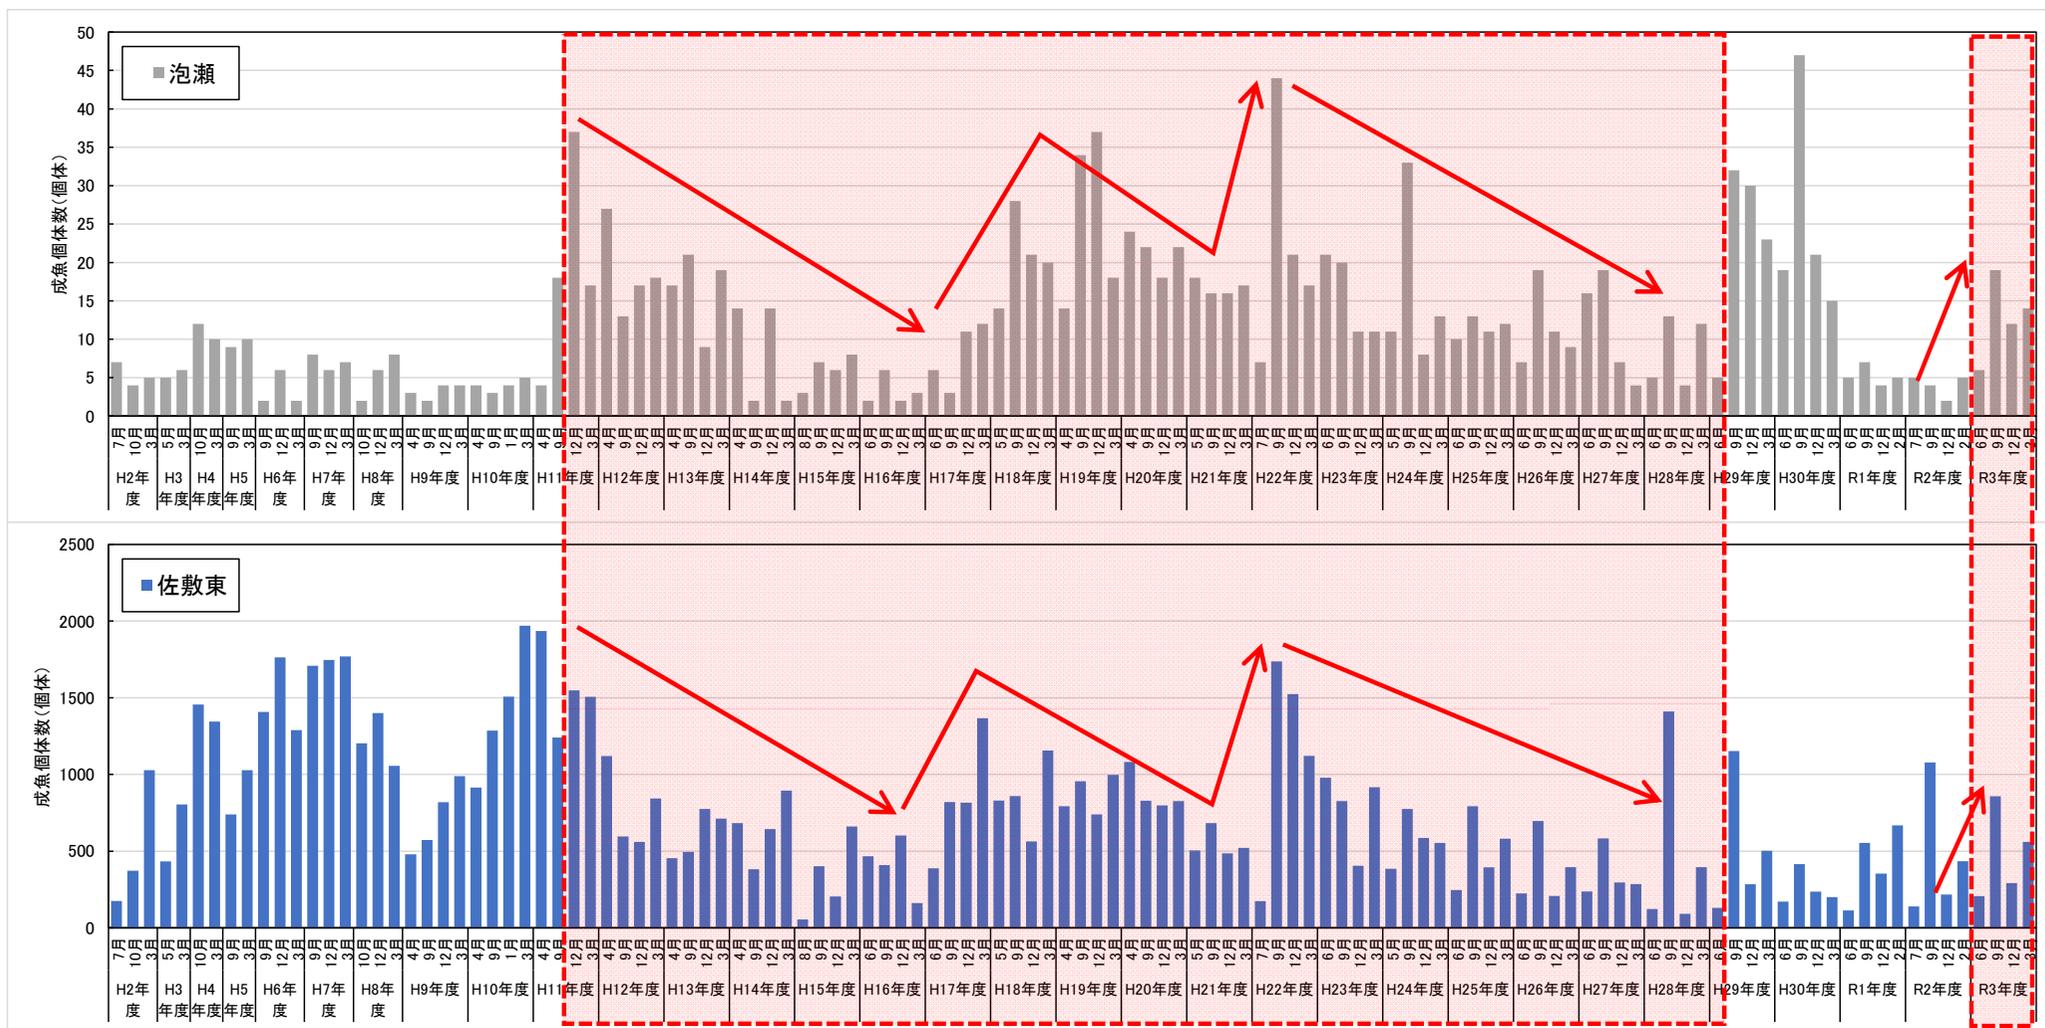
2. 泡瀬地区と佐敷東地区の比較

- ・中城湾におけるトカゲハゼの最大の生息地である佐敷東地区と比較すると、平成11年度以降については泡瀬地区、佐敷東地区共に比較的同様の傾向で増減を繰り返している。
- ・近年では工事着工以前と比べて泡瀬地区では同程度かそれ以上の個体数が確認されていることや、減少傾向の後増加する傾向もみられていることから、泡瀬地区の人工島の工事に伴う一方的な変化があったことはうかがえない。
- ・ただし、佐敷東地区では令和2年度から、泡瀬地区では令和3年度に増加がみられているが、この増加が一時的なものであるかは不明であることから、今後もモニタリングを継続していく。
- ・中城湾においては佐敷東地区がトカゲハゼ供給源になっていると考えられており、トカゲハゼの保全を考えたときに泡瀬地区だけでなく、中城湾全体、特に佐敷東地区における保全対策が重要と考えられる。

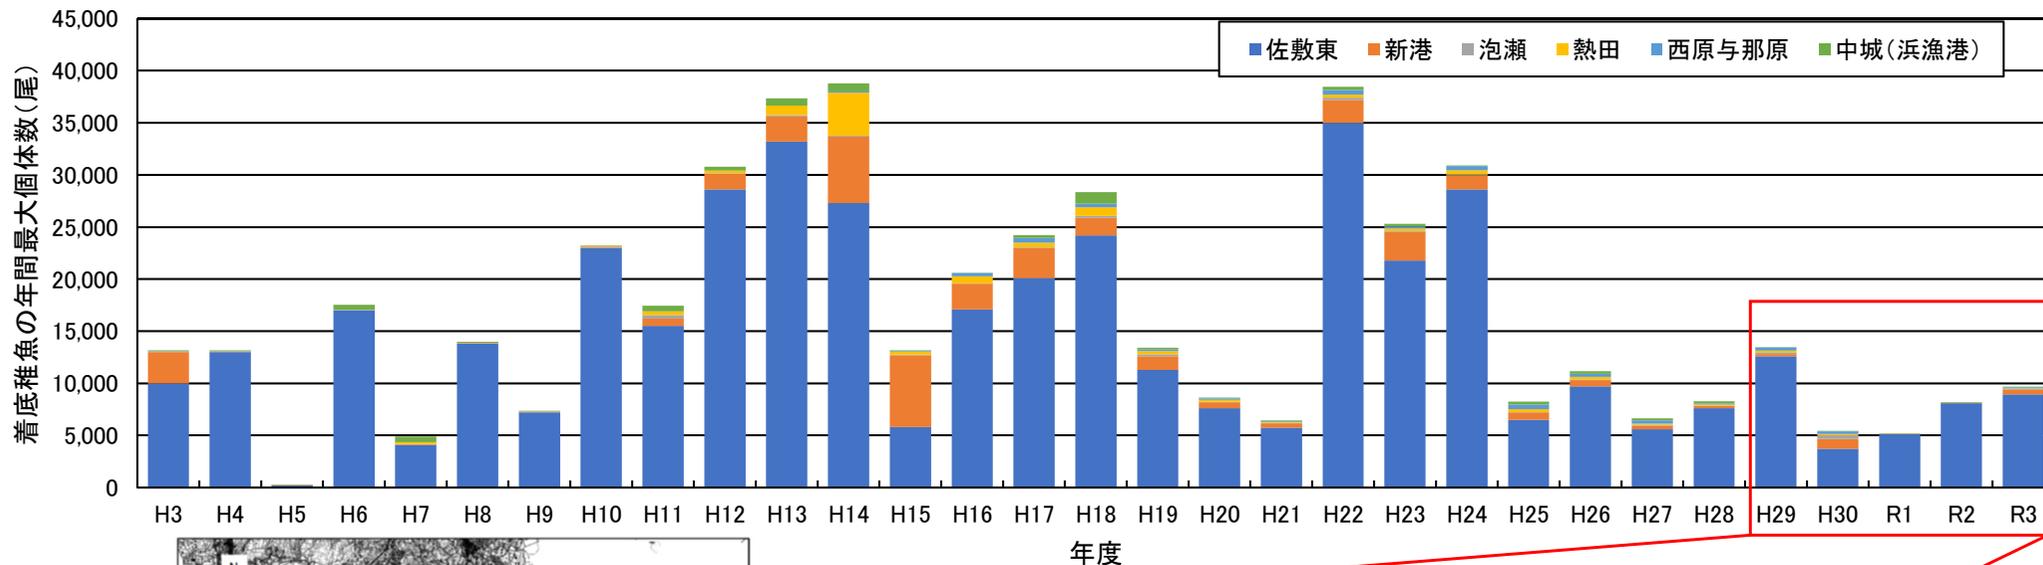
(参考) 中城湾におけるトカゲハゼ着底稚魚個体数の経年変化

- ・近年では平成22～24年度に着底稚魚個体数が比較的多く、その後は減少する傾向が見られる。
- ・令和元～2年度は佐敷東地区を除いて、中城湾全体で着底稚魚個体数が少ない状況であったが、令和3年度には個体数が増加しており、直近5ヶ年では一時的な減少から徐々に増加する傾向となっている。
