③ 周囲の環境変化について（調査地点と工事位置との関係）

広域藻場分布調査結果（図 2.5.10）に基づいて、大型海草藻場、小型海草藻場及びホンダワラ藻場の分布状況の変化について整理した。

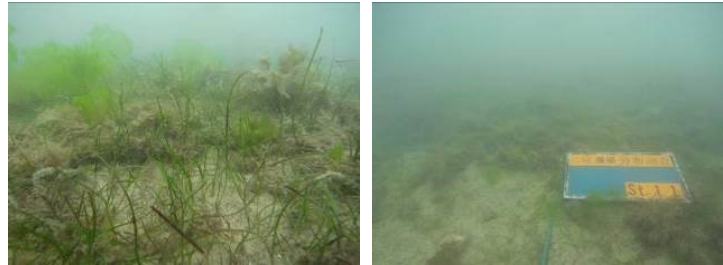
図 2.5.5 被度別の小型海草藻場分布面積の変化

一般に、小型海草藻場は夏季にかけて面積を拡大し、冬季にかけては減少するため、大型海草藻場に比べて年間での消長が大きいこと、台風の来襲に伴う底質の攪乱による影響を受けやすいことなどから、分布面積が変動しやすいと考えられる。令和3年11月は約52haであり、前年度と比較すると分布面積は同程度であった(図2.5.5、図2.5.6)。

- 注) 1. 埋立てエリア内、航路浚渫エリア内及びシルプロ内(汚濁防止膜内)の藻場面積については、大型海草藻場(図2.5.3)と同様の想定により整理を行った。これまでに、平成20年6月に埋立エリア内で0.6ha、航路浚渫エリア内で0.6ha、計1.2haが消失したと考えられる。
2. 平成22年度の結果は、環境現況調査結果である。

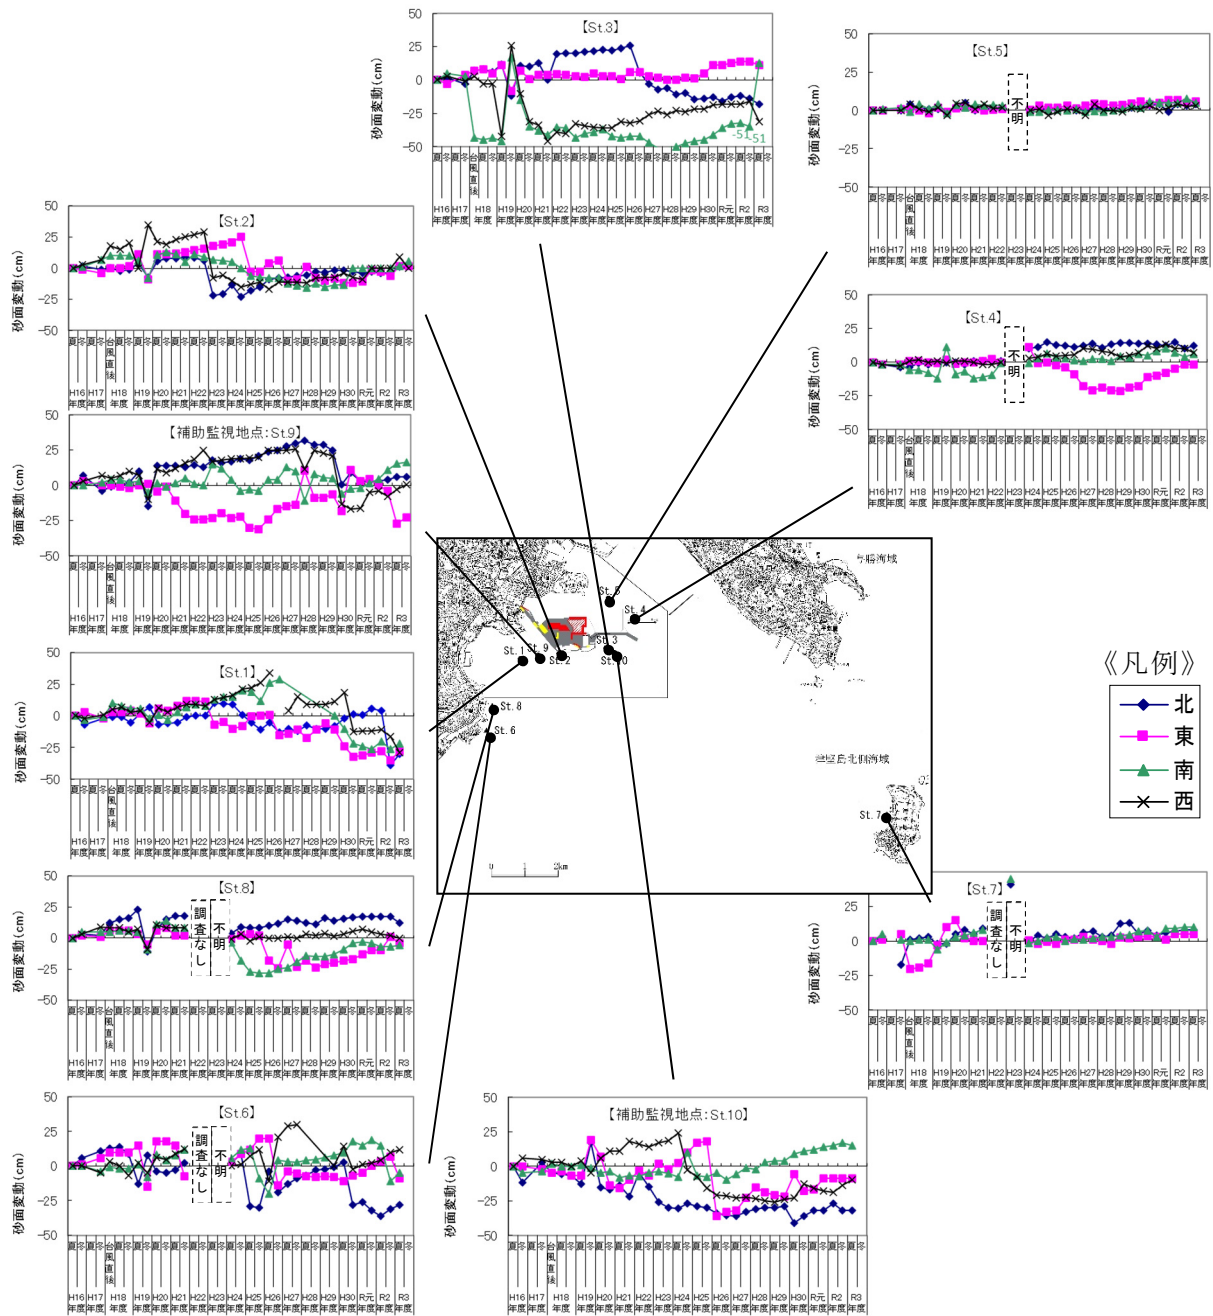
図 2.5.11 砂面変動の調査結果

- 注) 1. 平成 22 年度の結果は、環境現況調査結果である。  
 2. 平成 23 年度に調査用の鉄筋が発見できなかった地点については「不明」としている。  
 3. 平成 23 年度夏季の St. 7 の北及び南は、鉄筋棒が埋没していたため、鉄筋棒の長さ 30cm に埋没厚を加えた値を砂面変動の値とした。  
 4. 鉄筋棒が発見できなかった地点 (St. 4~8、ただし St. 7 の西を除く) については、平成 23 年度冬季に新たに鉄筋棒を設置し、基準を改めた。  
 5. 平成 26 年度冬季の St. 1 の西、及び平成 27 年度夏季以降の St. 1 の南、平成 28 年度夏季、冬季の St. 6 の西及び令和元年度冬季の St. 2 の南は、鉄筋棒が埋没していたため欠測とした。

④	海藻草類の流失（生育場の攪乱）	<ul style="list-style-type: none"> <li>過年度からの被度の低下は工事箇所に限らず泡瀬海域の広範囲に認められている（表 2.5.2、図 2.5.3、図 2.5.4 参照）。</li> <li>工事箇所周辺に限った被度低下の傾向は認められない（図 2.5.4 参照）。</li> </ul>
⑤	生育場の埋没	<ul style="list-style-type: none"> <li>過年度から被度の低下が認められた調査地点（St.2）において、砂面変動と被度変化の状況との関連は認められない（図 2.5.11 参照）。</li> <li>過年度からの被度の低下は工事箇所に限らず泡瀬海域の広範囲に認められている（表 2.5.2、図 2.5.3、図 2.5.4 参照）。</li> </ul>
⑥	底質の粗粒化（礫質化）	<ul style="list-style-type: none"> <li>底質の粒度組成の調査結果によれば、礫分の増加傾向や細粒分（シルト・粘土分）の流失傾向はなく、対照区においても同様の変化が認められている（図 2.5.11、図 2.5.12 参照）。</li> </ul>
⑦	水質の変化	<ul style="list-style-type: none"> <li>水質の大きな変化は確認されていない（図 2.3.2、図 2.3.3 参照）。</li> </ul>

海藻草類への影響の内容		自然の影響要因による影響の可能性についての検討結果
④'	海藻草類の流失（生育場の攪乱）	<ul style="list-style-type: none"> <li>台風がもたらす高波浪の影響による被度の低下は、工事前から泡瀬海域の広範囲に認められている（表 2.5.2、図 2.5.3、図 2.5.4 参照）。</li> <li>台風通過直後に実施した調査でも、工事箇所に限らず、波浪の影響を受け易い各藻場の岸側縁辺部において被度の低下が確認された。</li> </ul>
⑤'	生育場の埋没	<ul style="list-style-type: none"> <li>台風の波浪により被度の低下が認められた調査地点において、砂面変動と被度変化の状況との関連は認められない（図 2.5.11 参照）。</li> <li>台風通過直後に実施した調査においては、海底面の洗掘を伴う藻場の流出や地下茎の露出は確認されたものの、底泥の堆積（漂砂）による藻場の埋没は認められない（図 2.5.11 参照）。</li> </ul>
⑥'	底質の粗粒化（礫質化）	<ul style="list-style-type: none"> <li>底質の粒度組成の調査結果によれば、台風の影響による礫分の増加や細粒分（シルト・粘土分）の流失傾向は認められない（図 2.5.11、図 2.5.12 参照）。</li> </ul>
