③ 周囲の環境変化について（調査地点と工事位置との関係）

広域藻場分布調査結果（図 2.5.10）に基づいて、大型海草藻場、小型海草藻場及びホンダワラ藻場の分布状況の変化について整理した。

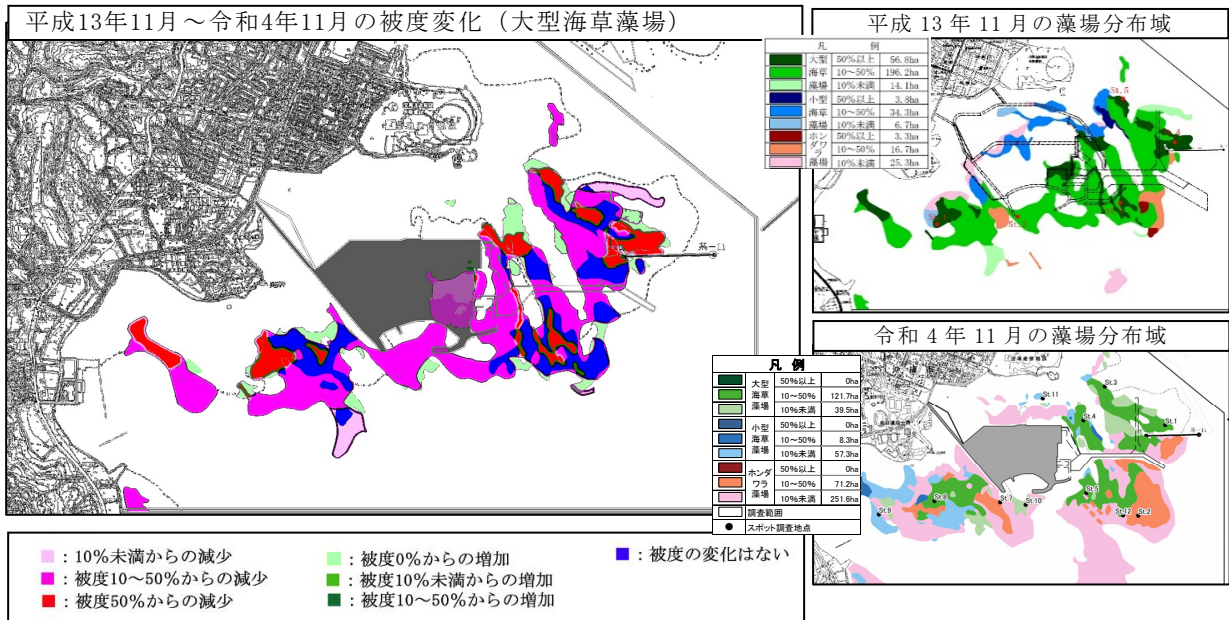
図 2.5.4(1) 大型海草藻場の被度変化（平成13年11月～令和4年11月）

調査開始時（工事前の平成 13 年 11 月）と令和 4 年度（令和 4 年 11 月）における大型海草が優占する海草藻場の被度変化を図 2.5.4(1)に示す。被度が変化した部分は、減少した箇所、増加した箇所ともに工事区域付近に限らず広範囲かつパッチ状に散在している。

前記の②（各調査地点における被度変化の状況）に示したとおり、被度の低下は、長期的な傾向として認められていること、広域藻場分布調査の結果からも工事区域付近に限らず広範囲に及んでいることから、被度低下の要因が工事の影響や埋立地の存在によるものである可能性は低いと考えられる。

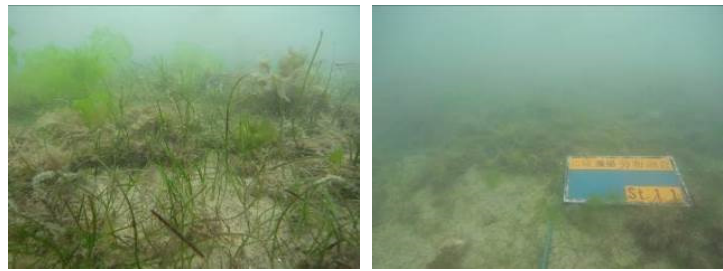
図 2.5.5 被度別の小型海草藻場分布面積の変化

一般に、小型海草藻場は夏季にかけて面積を拡大し、冬季にかけては減少するため、大型海草藻場に比べて年間での消長が大きいこと、台風の来襲に伴う底質の攪乱による影響を受けやすいことなどから、分布面積が変動しやすいと考えられる。令和4年11月は約66haと前年度から大きく増加していたが、これは一部の大型海草と小型海草が混生する箇所において、優占種が大型海草から小型海草に置き換わったことで、藻場区分が変化したことによるものと考えられた(図 2.5.5、図 2.5.6)。

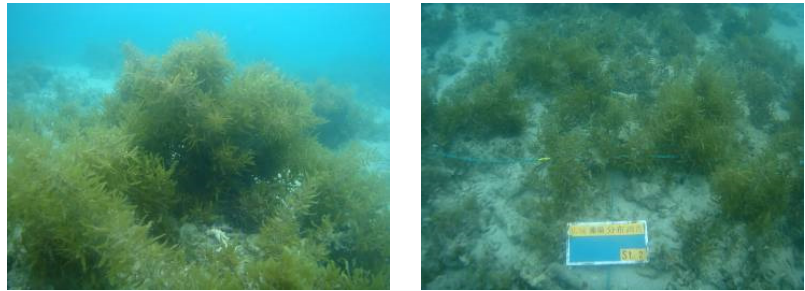
図 2.5.7 被度別のホンダワラ藻場分布面積の変化

ホンダワラ藻場の面積は、調査を開始した平成13年11月から平成18年11月までは増加傾向にあったが、平成19年度に100ha程度にまで減少した後、平成20年度以降は90~180haの範囲で変動し、平成24年度以降に増加傾向を示し、平成29年度にピークに達して以降は300ha前後を維持している。令和4年11月は約323haであった(図2.5.7)。

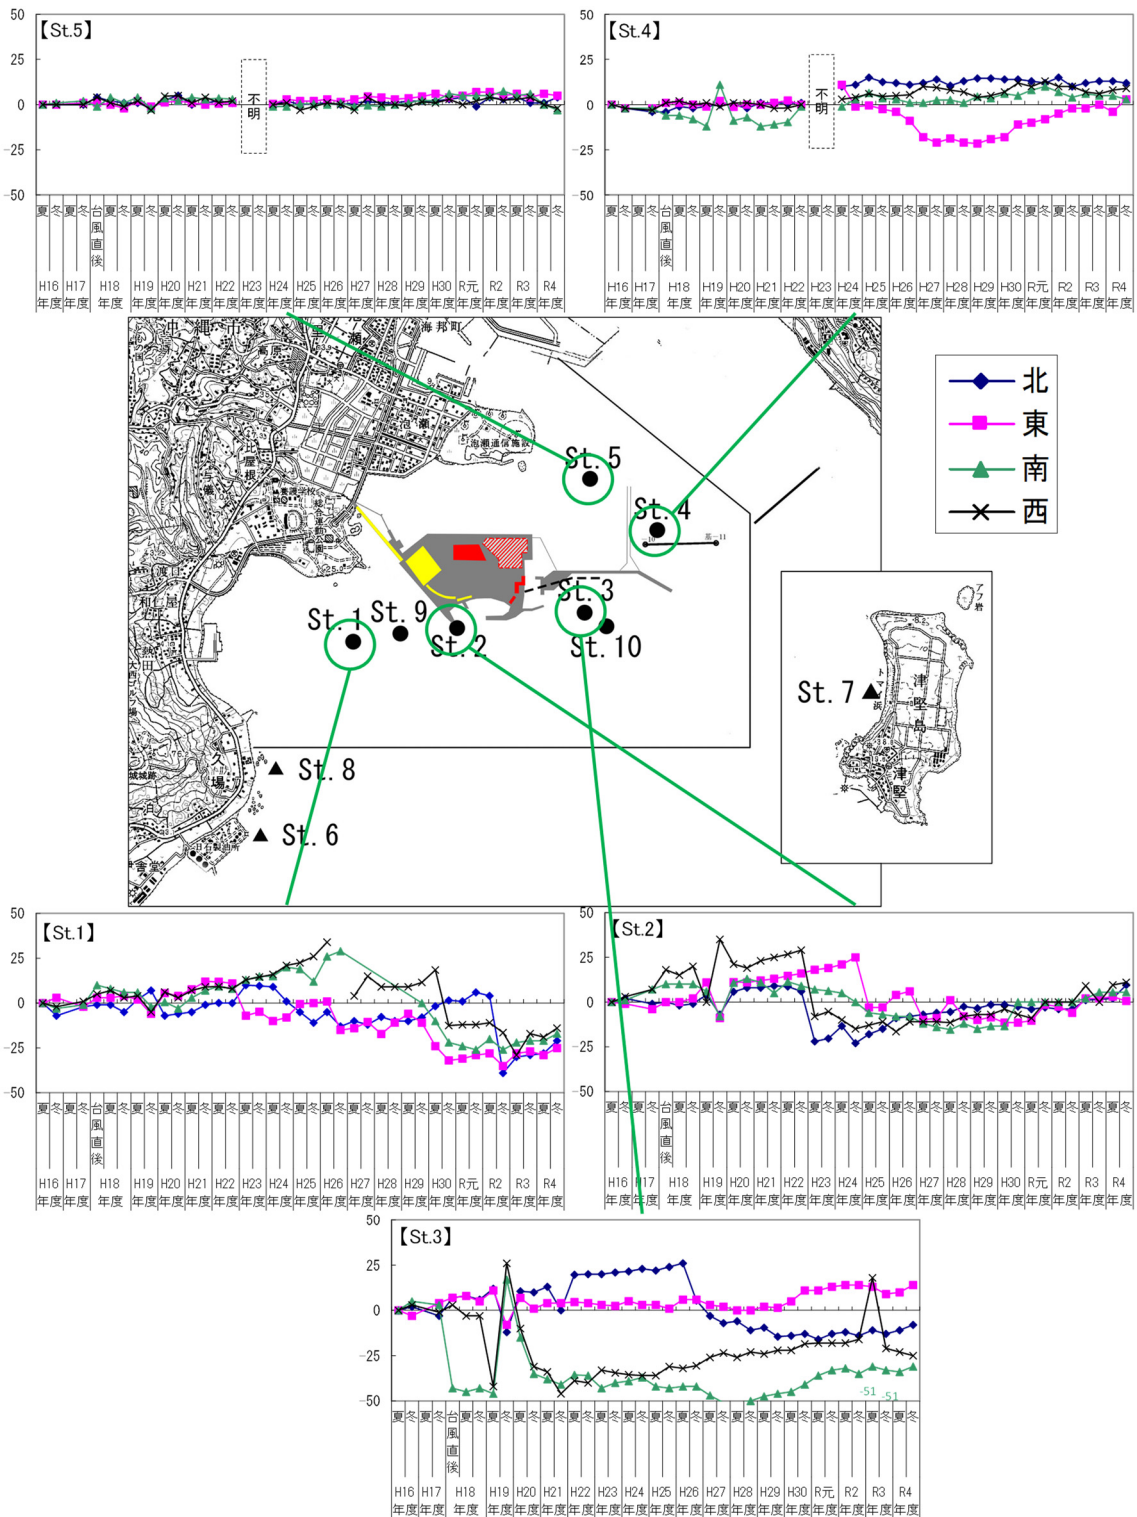
図 2.5.11 (1) 砂面変動の調査結果 (St. 1~5)

- 注) 1. 平成 22 年度の結果は、環境現況調査結果である。
 2. 平成 23 年度に調査用の鉄筋が発見できなかった地点については「不明」としている。
 3. 平成 23 年度夏季の St. 7 の北及び南は、鉄筋棒が埋没していたため、鉄筋棒の長さ 30cm に埋没厚を加えた値を砂面変動の値とした。
 4. 鉄筋棒が発見できなかった地点 (St. 4~8、ただし St. 7 の西を除く) については、平成 23 年度冬季に新たに鉄筋棒を設置し、基準を改めた。
 5. 平成 26 年度冬季の St. 1 の西、及び平成 27 年度夏季以降の St. 1 の南、平成 28 年度夏季、冬季の St. 6 の西及び令和元年度冬季の St. 2 の南は、鉄筋棒が埋没していたため欠測とした。

⑤	生育場の埋没	<ul style="list-style-type: none"> 過年度から被度の低下が認められた調査地点(St.2)において、砂面変動と被度変化の状況との関連は認められない(図2.5.11参照)。 過年度からの被度の低下は工事箇所に限らず泡瀬海域の広範囲に認められている(表2.5.2、図2.5.3、図2.5.4参照)。
⑥	底質の粗粒化(礫質化)	<ul style="list-style-type: none"> 底質の粒度組成の調査結果によれば、礫分の増加傾向や細粒分(シルト・粘土分)の流失傾向はなく、対照区においても同様の変化が認められている(図2.5.11、図2.5.12参照)。
⑦	水質の変化	<ul style="list-style-type: none"> 水質の大きな変化は確認されていない(図2.3.2、図2.3.3参照)。
