3月調査結果

ウミヒルモ類・リュウキュウズタの生育状況

調査範囲: 50m × 50m

調査期間: 平成17年3月3 - 7日

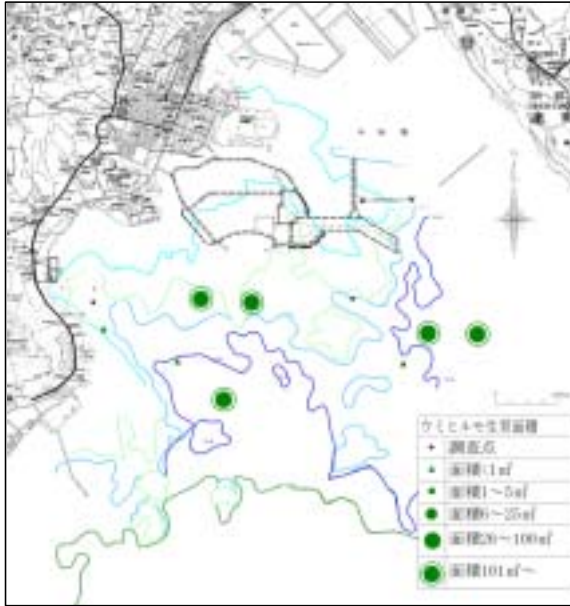
ウミヒルモ

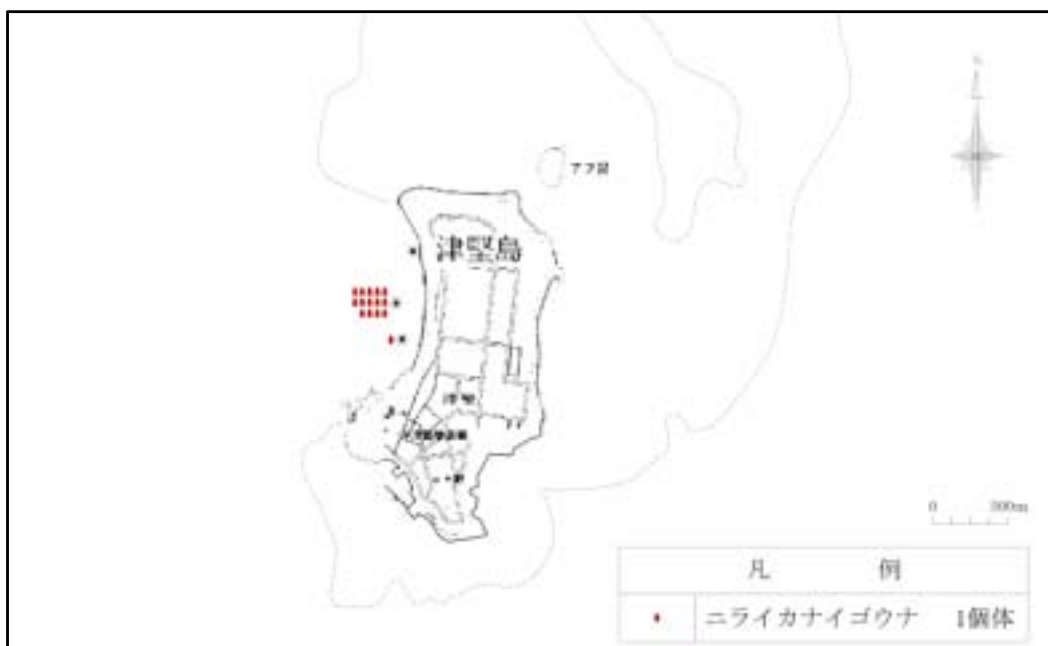
ニライカナイゴウナの分布状況 (3月調査結果)

| | 泡瀬地区 | | | | | | | | | | 津堅島地区 | | |
|---|---|---|---|---|---|---|---|---|---|---|---|---|---|
| ニライカナイゴウナ | 4 | 0 | 1 | 2 | 1 | 4 | 0 | 0 | 2 | 4 | 0 | 1 | 14 |

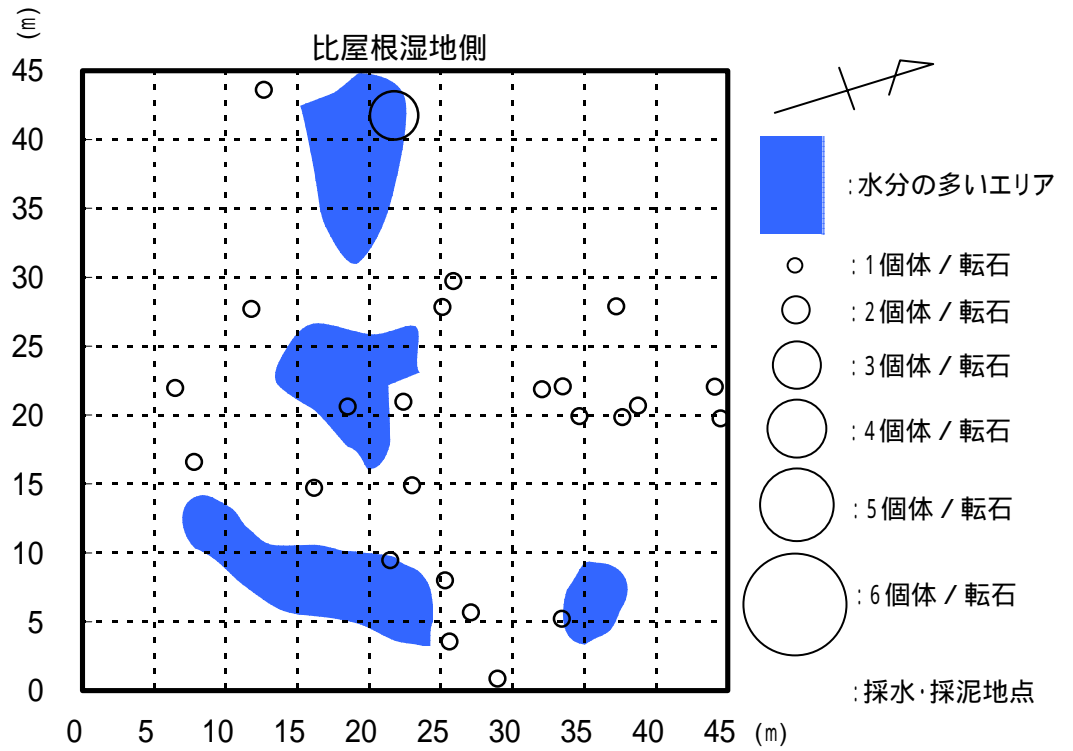
St.A 分布状況 (H17年3月)

| | 個体数 |
|---|---|
| St.A (仮設橋梁付近) | 27 |

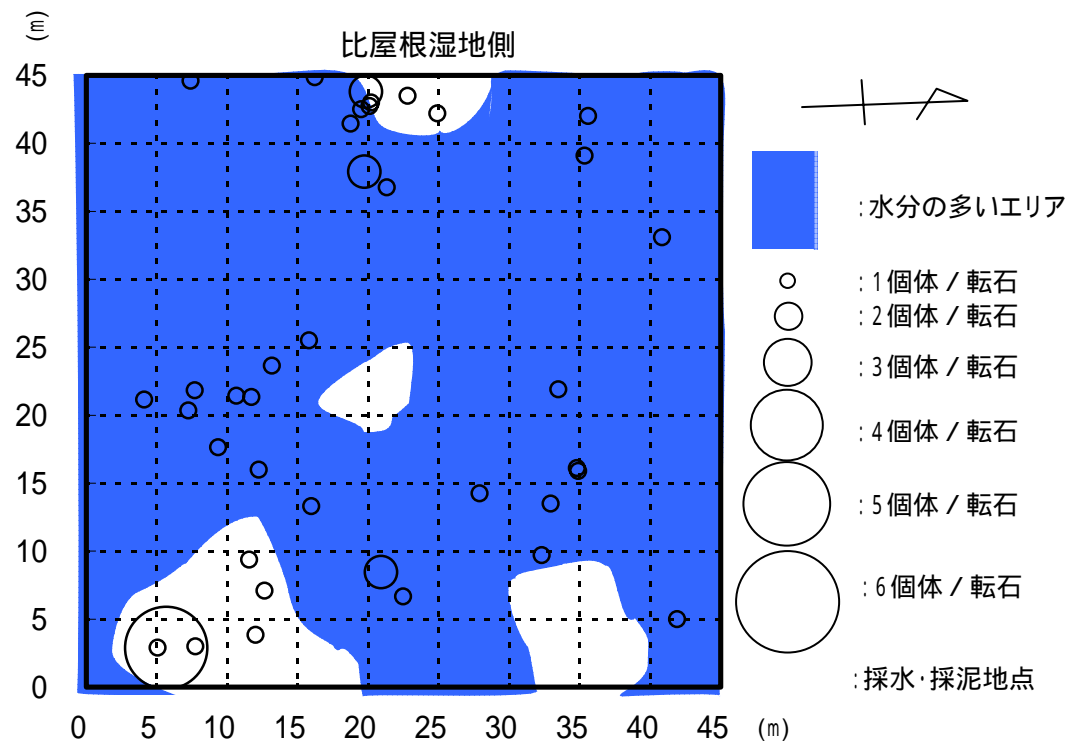
St.B 分布状況 (H17年3月)

| | 個体数 |
|---|---|
| St.B | 46 |
