11月調査結果

ウミヒルモ類・リュウキュウズタの生育状況

調査範囲: 50m × 50m
調査時期: 平成17年11月

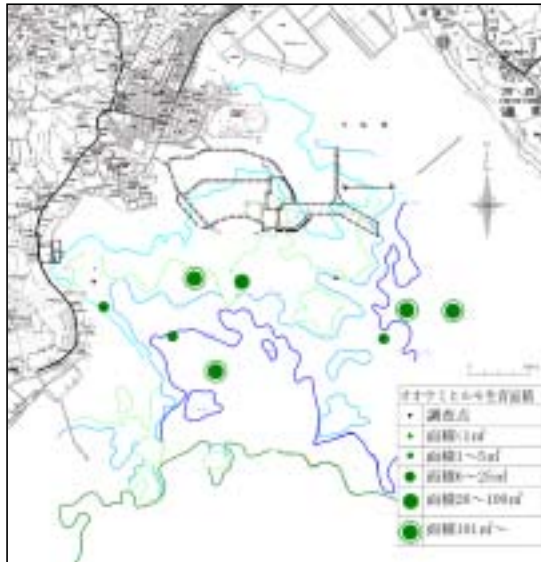
オオウミヒルモ

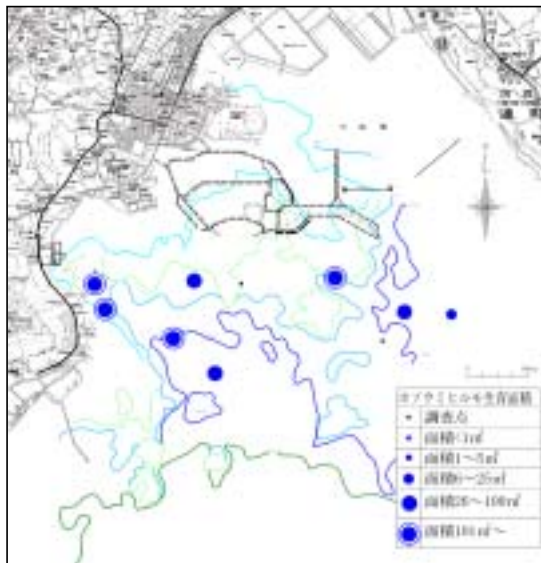
ホソウミヒルモ

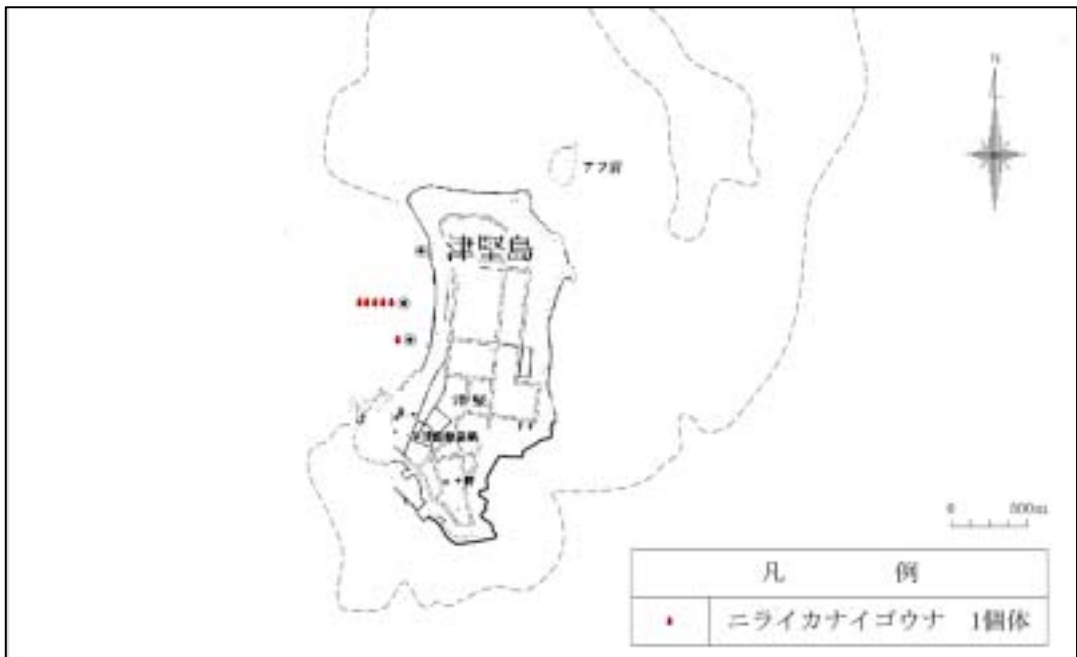
ニライカナイゴウナの出現状況（11月調査結果）

泡瀬地区										津堅島地区		
	St.1	St.2	St.3	St.4	St.5	St.6	St.8	St.9	St.10	St.11	St.12	St.13	
ニライカナイゴウナ	5	1	3	12	2	1	1	49	6	0	1	5

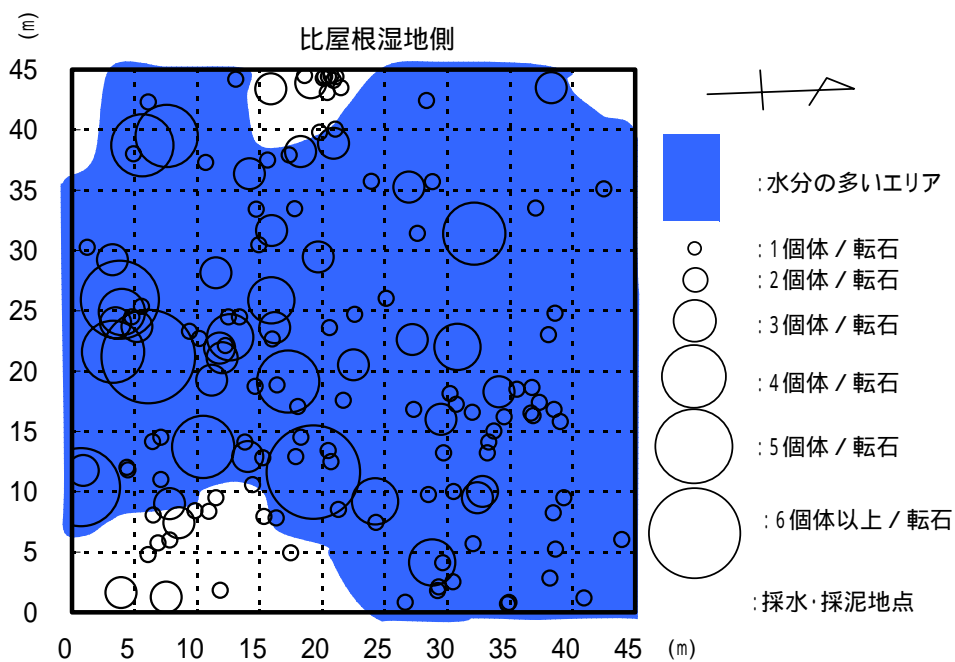
St.B分布状況(H17年11月)

個体数
St.A (仮設橋梁付近)	161
St.B	228
