平成 15 年度 中城湾港泡瀬地区環境保全・創造検討委員会 第 2 回海藻草類専門部会

■添付資料-1：平成13年11月～14年11月の藻場の被度低下要因について

■添付資料-2：海草生育範囲の面積の計測方法について

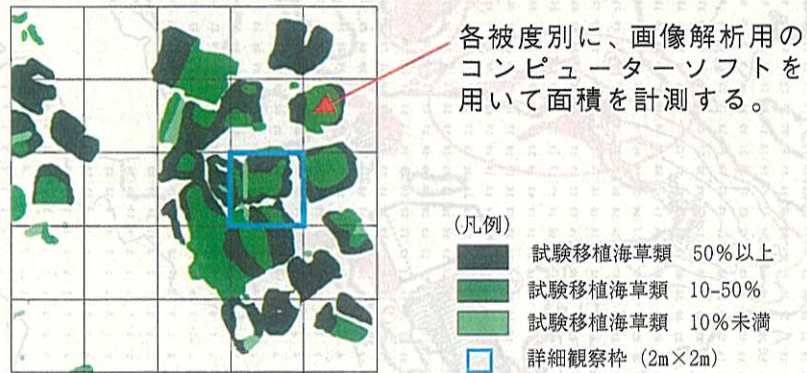
図 3-1 スケッチに基づく 10m×10mコードラート内の海草分布図の例

ダイバーにより、観察範囲とするコードラート内の海草分布を水中ノートにスケッチし、図 3-1 に例示する分布図として整理する。スケッチは、海底面を真上からみたときに植生が投影される面の外郭を根の伸長範囲と仮定し、投影範囲の外郭を描画することにより行う。

図 3-1 に例示した分布図をもとに、画像解析用のコンピューターソフトを用いて面積を計測する。

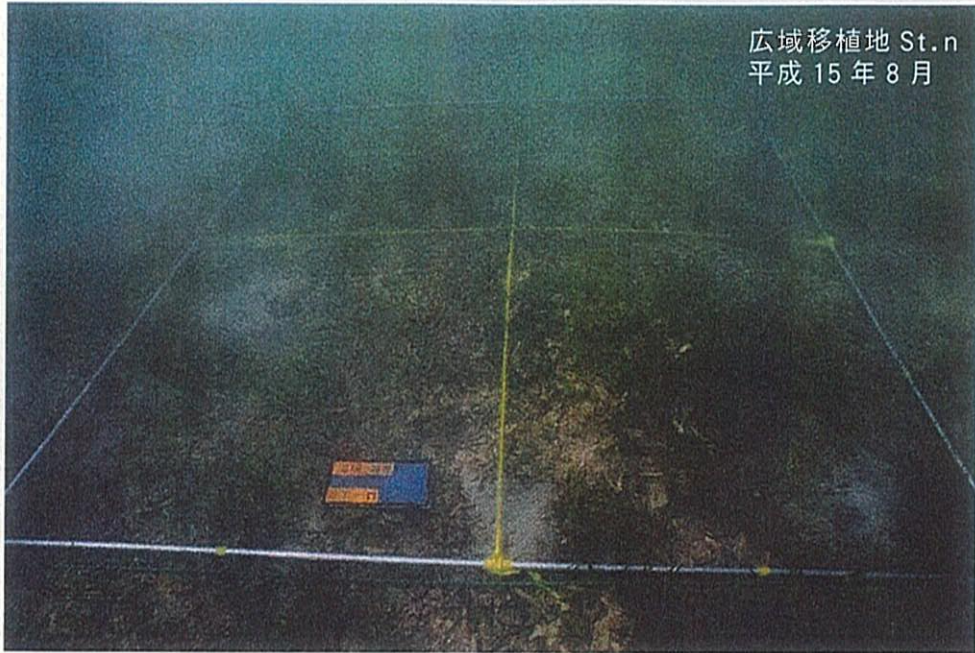
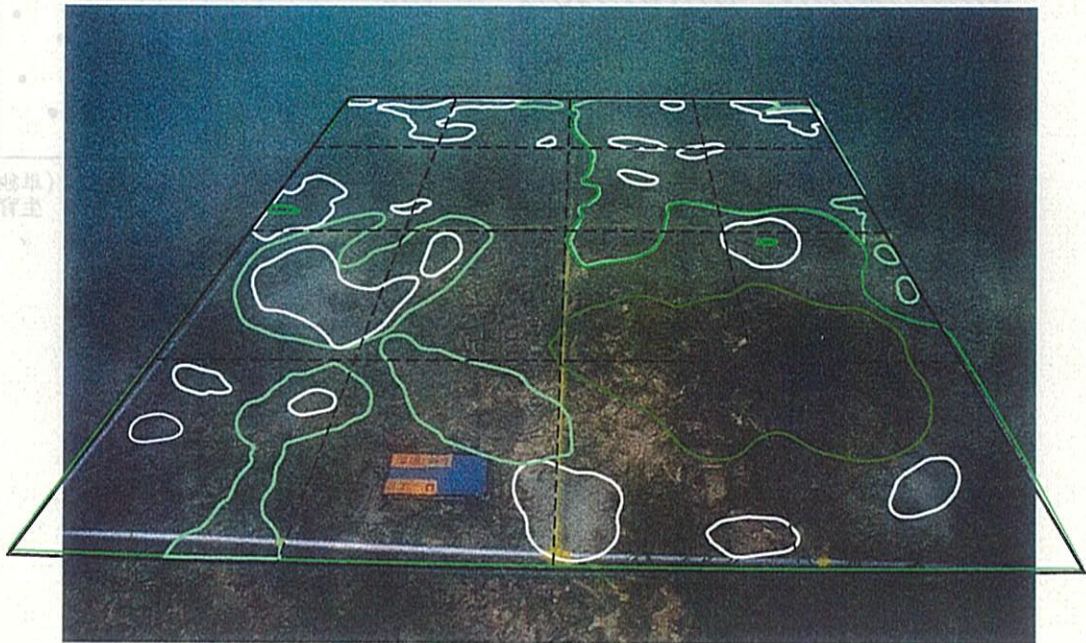
図 3-2 藻場状況とスケッチ描画例

広域移植地 St.n
平成 15 年 8 月

(2m x 2m) コードラート

注) 実際には、真上から観察しながら現地でスケッチする。
