平成 15 年度 中城湾港泡瀬地区環境保全・創造検討委員会

第 2 回 海藻草類専門部会

海藻草類移植・保全について

平成 15 年 11 月 5 日

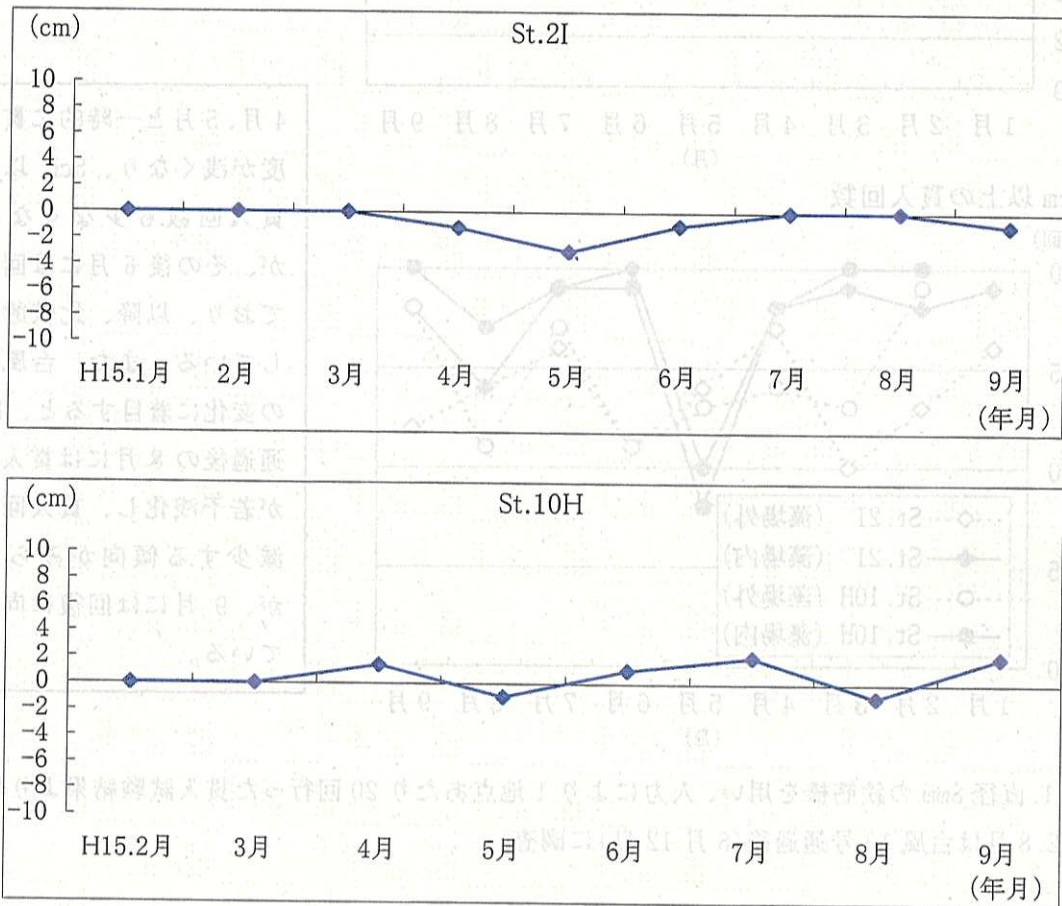
図1.1-5 移植地における砂面変動(2m×2mコードラート内)

- ① 1ヶ月間の砂面変動量は台風前後を含めて最大3cm程度であった(図1.1-5)。
- ② 底質貫入試験結果は、一時的に低下したが、現在は回復している(図1.1-6)。
- ③ 粒度組成では、台風前後をとおして中砂分が多い(図1.1-7)。

注1) 8月は台風10号通過後(8月12日)に調査。
 注2) 各地点2m×2mコードラート2箇所における測定結果である。

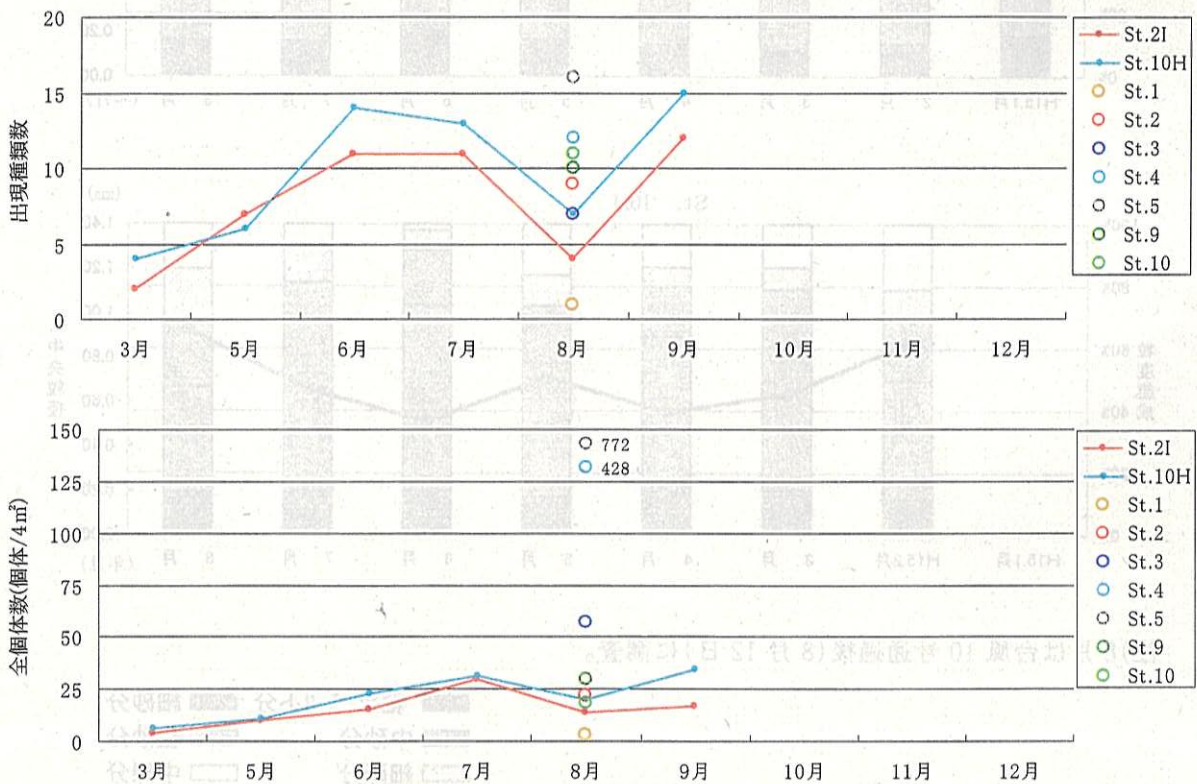
図 1.1-8 大型底生生物の種類数、個体数密度の変化 (2m×2mコードラート内)

移植地内 2m×2m コードラート (2 箇所) において目視観察した大型底生生物の種類数と個体数の変化を図 1.1-8 に示す。

- ① 底生生物は、台風時には種類数、個体数とも一時的に減少したが、その後回復している。
 ② 自然藻場と比較すると、種類数、個体数は自然藻場におけるばらつきの範囲に含まれていた。なお、自然藻場では被度が 50%以上の地点で種類数、個体数が多くなっている。

注) St.1~5, 9, 10 は環境監視調査による自然藻場 (泡瀬地区) の値。

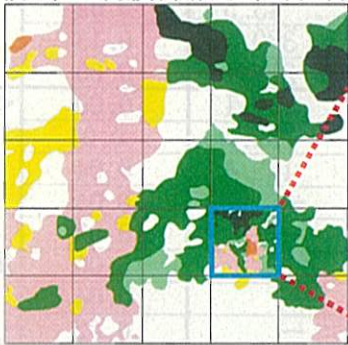
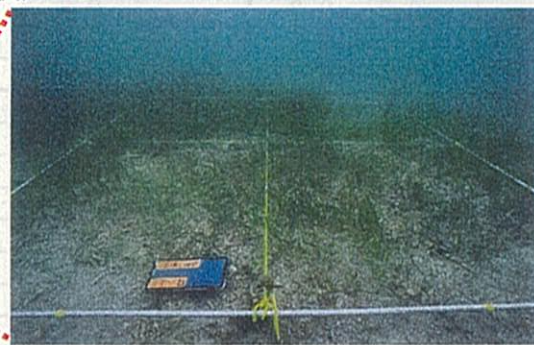
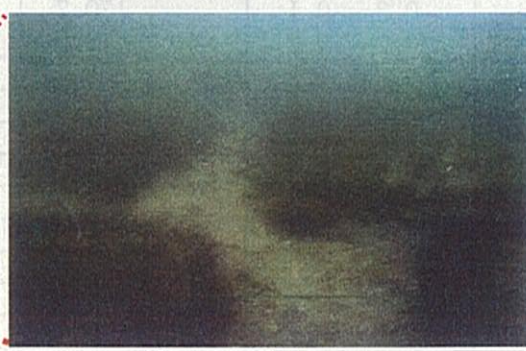
図 1.2-4 海草生育状況の推移

注) 浅所の代表としてSt.bを示した。スケッチは付図2-1(2)から引用。

注) 深所の代表としてSt.1を示した。スケッチは付図2-1(12)から引用。

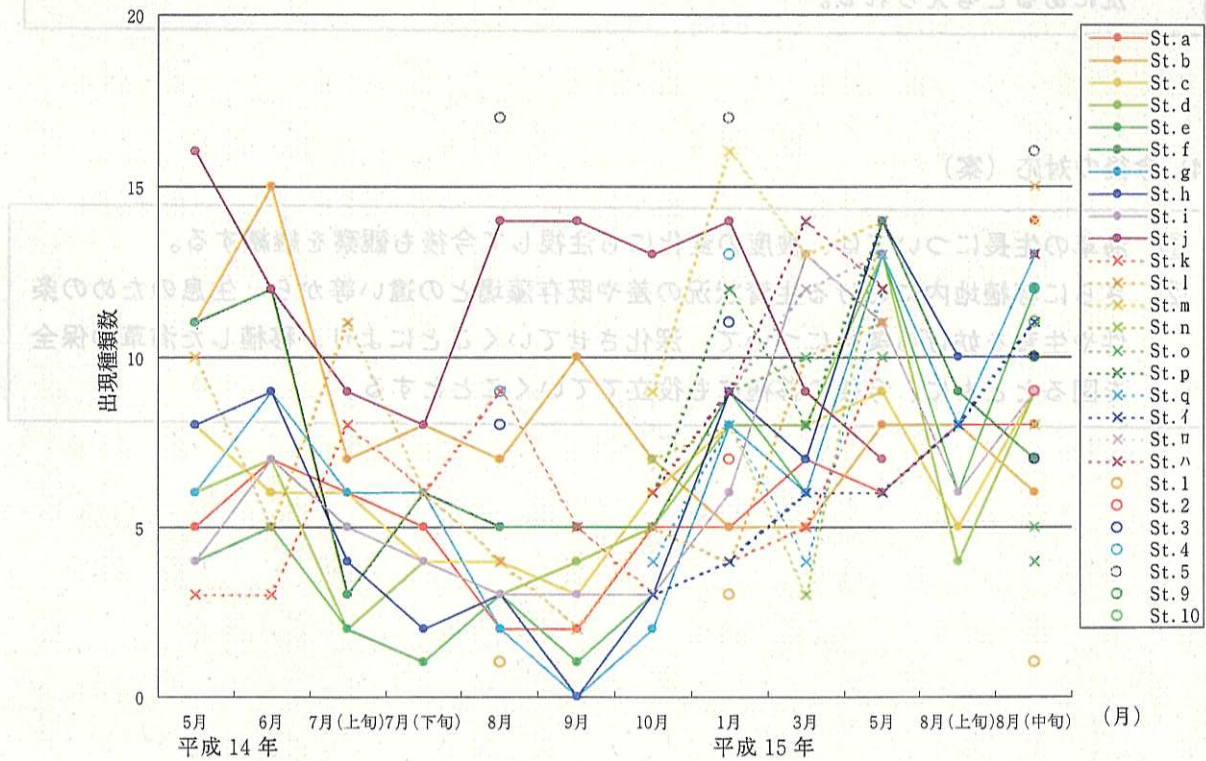
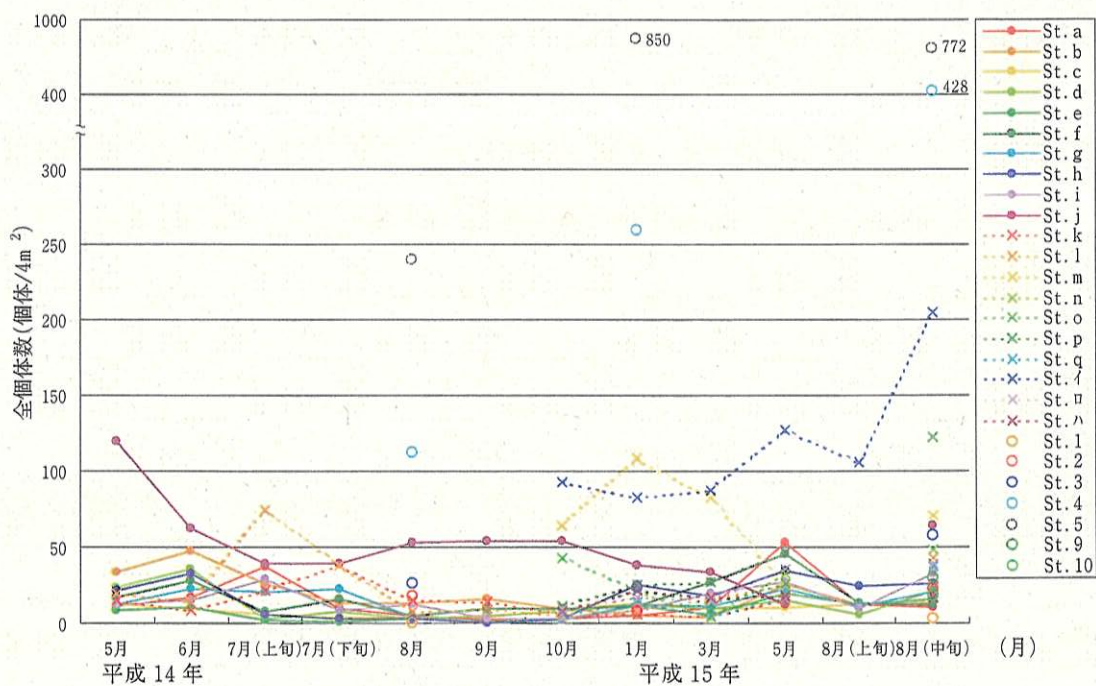
図 1.2-5 大型底生生物の種類数、個体数密度の変化 (2m×2mコードラート内)

- ① 昨年の台風時期（14年7月から9月）には種類数、個体数とも減少したが、本年の台風前後（15年8月）の変化はそれに比べて小さい。
- ② 自然藻場（監視地点）と比較すると、移植地の種類数、個体数は自然藻場の範囲内にある。

注) St.1~5,9,10 は、環境監視調査地点における自然藻場の値。

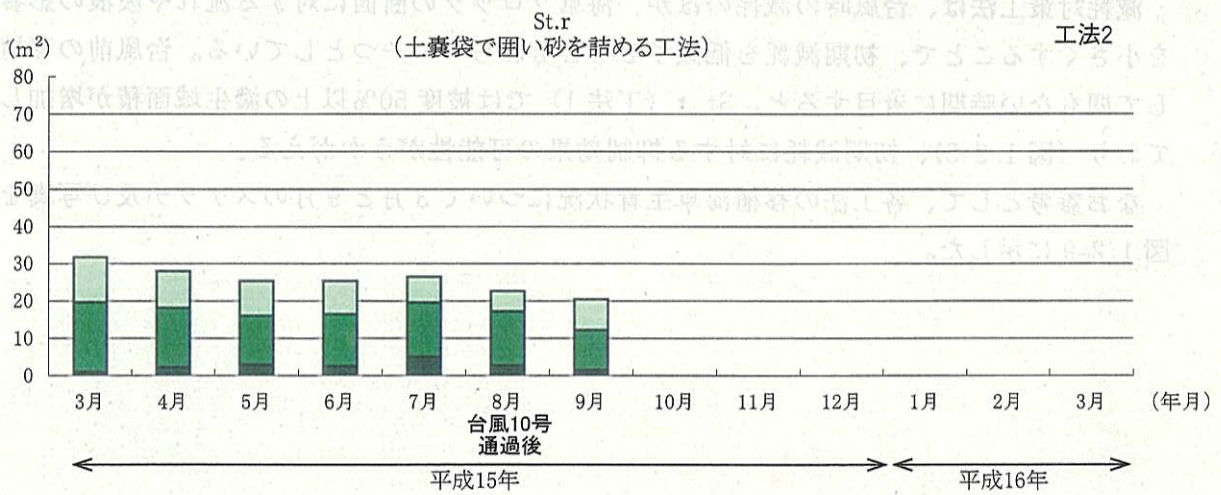
図 1.2-8 各工法による移植海草の生育面積の変化

- ① 工法 2 では、海草の周囲を囲った土嚢袋が欠損したことで、措置予定の減耗効果を発揮できなかった可能性がある。
- ② 工法 1 では、3月から7月にかけて被度 50%以上の濃生域面積が増加しており、初期減耗を抑制する効果を持つ可能性があると考えられる。

移植した海草の生育面積の変化をみると（図 1.2-8）、台風 10 号通過前後で減耗が生じた。St.r（工法 2）では海草の周囲を囲った土嚢袋が欠損し、これが減耗の一因になった可能性が考えられた。

減耗対策工法は、台風時の減耗のほか、海草ブロックの断面に対する流れや波浪の影響を小さくすることで、初期減耗を低減することもねらいの一つとしている。台風前の移植して間もない時期に着目すると、St.t（工法 1）では被度 50%以上の濃生域面積が増加しており（図 1.2-8）、初期減耗に対する抑制効果の可能性がうかがえる。

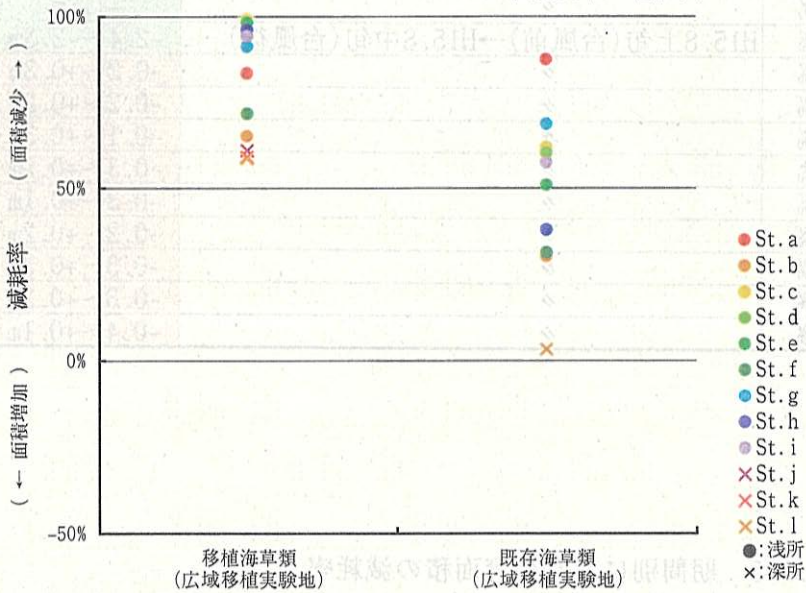
図 1.2-10 台風前後の減耗率の比較

- ① 試験藻場における台風時の減耗率は、土嚢の欠損が生じた工法2ではやや高かったが、既存海草類とほぼ同程度と考えられた。
- ② 工法別にみると、台風前（初期減耗）の減耗抑制効果は工法1で高く、台風時には工法3で減耗率が最も低かった。

平成15年台風10号前後の試験海草の減耗率（表1.2-2）は、土嚢が欠損した工法2では15%とやや高かったものの、工法1では12%、工法3では10%であり、広域移植実験地の同じ水深帯（深所）の既存海草（St.イ：9%）と同程度と考えられた。

注) 広域移植実験地: H15.8(上旬)→H15.8(中旬)の減耗率
減耗対策工法試験地: H15.7→H15.8の減耗率

減耗率(%)
=台風前面積に対する
台風前からの減少面積の割合

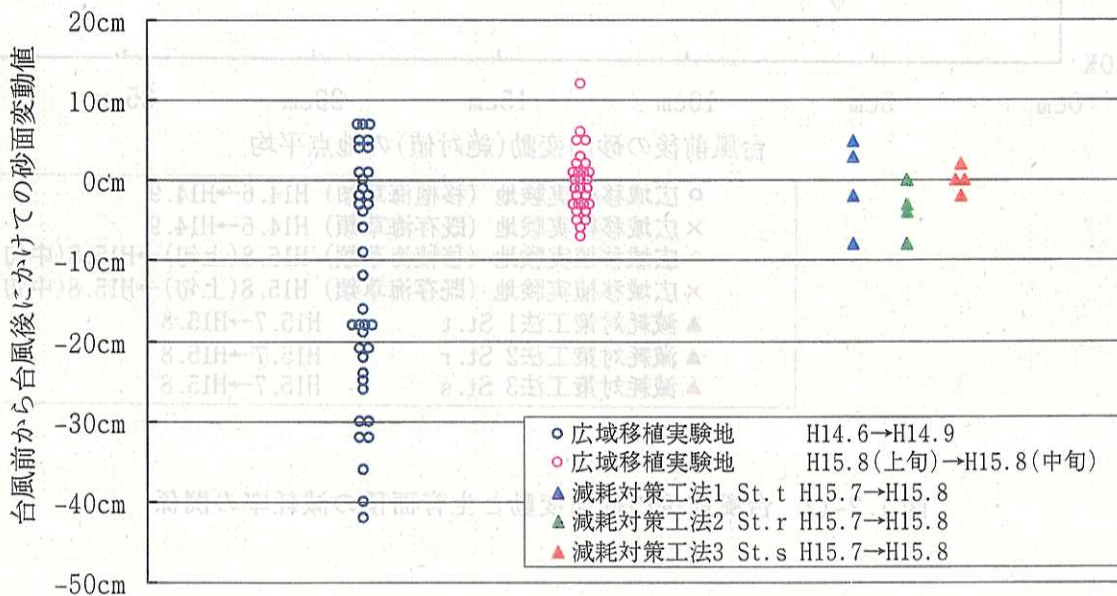
図 1.2-11 台風前後の砂面変動量

- ① 減耗対策工法試験地における台風前後の砂面変動量は、移植から1年程度経過した広域移植実験地と比較して同程度であった。
- ② 工法別にみると、工法3（掘削して砂を詰める工法）では侵食方向の変動が比較的小さく、侵食抑制効果の可能性が考えられた。

海底環境の物理的安定性に対する各工法の効果を評価するため、台風前後の砂面変動量を整理した（図 1.2-11）。減耗対策工法試験地における砂面変動量は、移植から1年程度（10カ月～1年8カ月）経過した広域移植実験地と比較して同程度であった。また、工法間の比較では、工法3（掘削して砂を詰める工法）では侵食方向の変動が小さく、侵食を抑制する効果を持つ可能性がうかがえた。

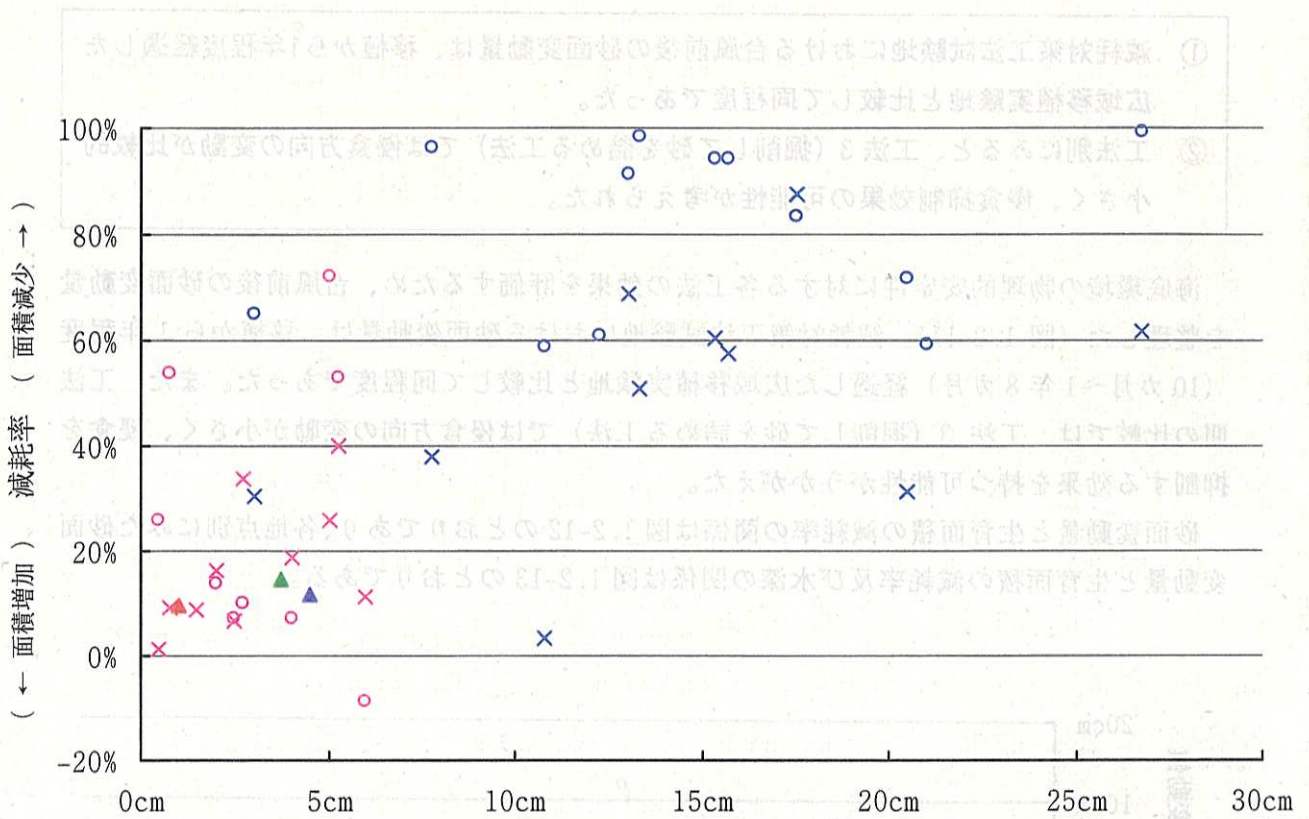
図 1.2-12 台風前後の砂面変動と生育面積の減耗率の関係

砂面変動量と生育面積の減耗率の関係は図 1.2-12 のとおりであり、各地点別にみた砂面変動量と生育面積の減耗率及び水深の関係は図 1.2-13 のとおりである。

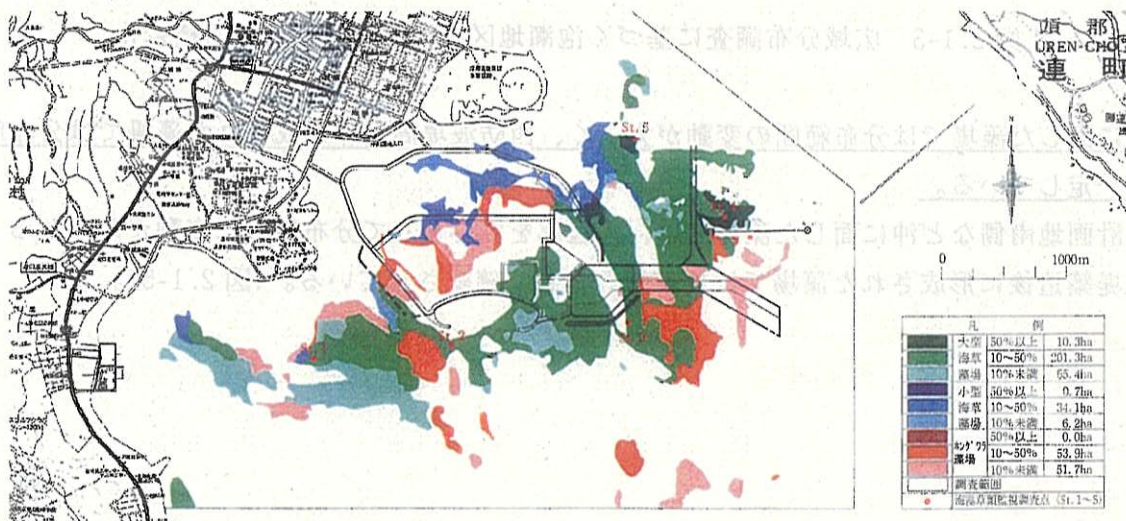
図 2.1-4 広域分布調査に基づく大型海藻藻場の分布の変化

藻場分布の変動特性を把握するため、これまでに実施した3回の広域分布調査に基づく藻場分布(図2.1-4)を重ね合わせ、図2.1-5に示す。
