中城湾港泡瀬地区環境監視委員会

第 3 回 委員会資料

中城湾港泡瀬地区環境監視調査

報告書

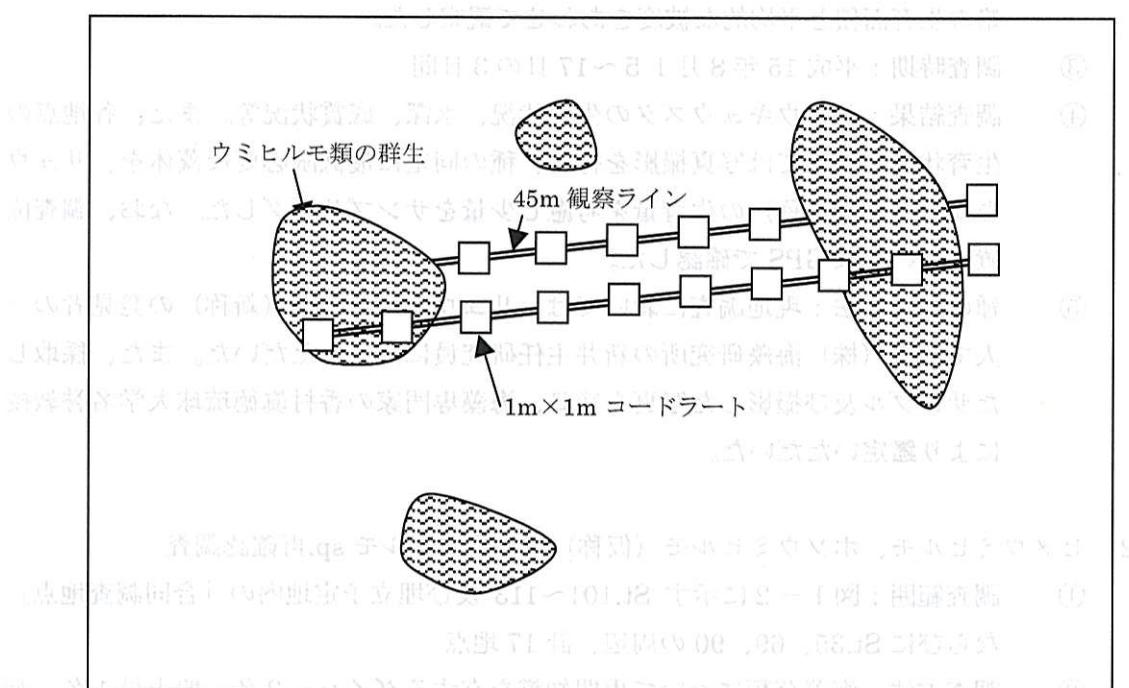
図 I-1 コードラート法によるウミヒルモ類詳細調査概要

- ① 調査範囲：図 I-2 に示す St.101～113 及び埋立予定地内の「合同調査地点」ならびに St.35、69、90 の周辺、計 17 地点
- ② 調査方法：海藻草類について専門知識を有するダイバー 3 名、船上員 1 名、調査船 1 隻により海藻草類の生育状況について潜水目視観察を行った。各調査地点では、20 分程度の潜水でリュウキュウズタ（新称）を調査し、生育が確認された場合には、その生育場所を起点に 45m の観察ラインを 3m 間隔で 2 本平行に設置し、ライン上の距離 5m 間隔で 1m × 1m の方形枠を 20 箇所設置し、被度について観察を行った（図 I-1 参照）。2 本の観察ラインの設置はおおよそ等深線に沿う方向とした。なお、各調査地点では約 50m × 50m の範囲について概略の生育面積と平均的な被度をあわせて観察した。
- ③ 調査時期：平成 15 年 8 月 15～17 日の 3 日間
- ④ 調査結果：リュウキュウズタの生育状況、水深、底質状況等。また、各地点の生育状況については写真撮影を行い、種の同定に最低限必要な藻体を、リュウキュウズタ（新称）の生育量を考慮し少量をサンプリングした。なお、調査位置については GPS で確認した。
- ⑤ 種の同定方法：現地調査においては、リュウキュウズタ（新称）の発見者の一人である（株）海藻研究所の新井主任研究員に同行いただいた。また、採取したサンプル及び撮影した写真を後日、海藻専門家の香村眞徳琉球大学名誉教授により鑑定いただいた。

- ① 調査範囲：図 I-2 に示す St.101～113 及び埋立予定地内の「合同調査地点」ならびに St.35、69、90 の周辺、計 17 地点
- ② 調査方法：海藻草類について専門知識を有するダイバー 3 名、船上員 1 名、調査船 1 隻により海藻草類の生育状況について潜水目視観察を行った。各調査地点では、20 分程度の潜水でウミヒルモ類を調査し、生育が確認された場合には、その生育場所を起点に 45m の観察ラインを 3m 間隔で 2 本平行に設置し、ライン上の距離 5m 間隔で 1m × 1m の方形枠を 20 箇所設置し、出現種と被度について観察を行った（図 I-1 参照）。2 本の観察ラインの設置はおおよそ等深線に沿う方向とした。なお、観察ラインを含む 50m × 50m 程度の範囲において、概略の生育面積と平均的な被度を観察して 7 月に実施した調査結果との整合を図ることとした。
- ③ 調査時期：平成 15 年 8 月 15～17 日の 3 日間
- ④ 調査結果：ヒメウミヒルモ、ホソウミヒルモ（仮称）、ウミヒルモ sp. 及びウミ

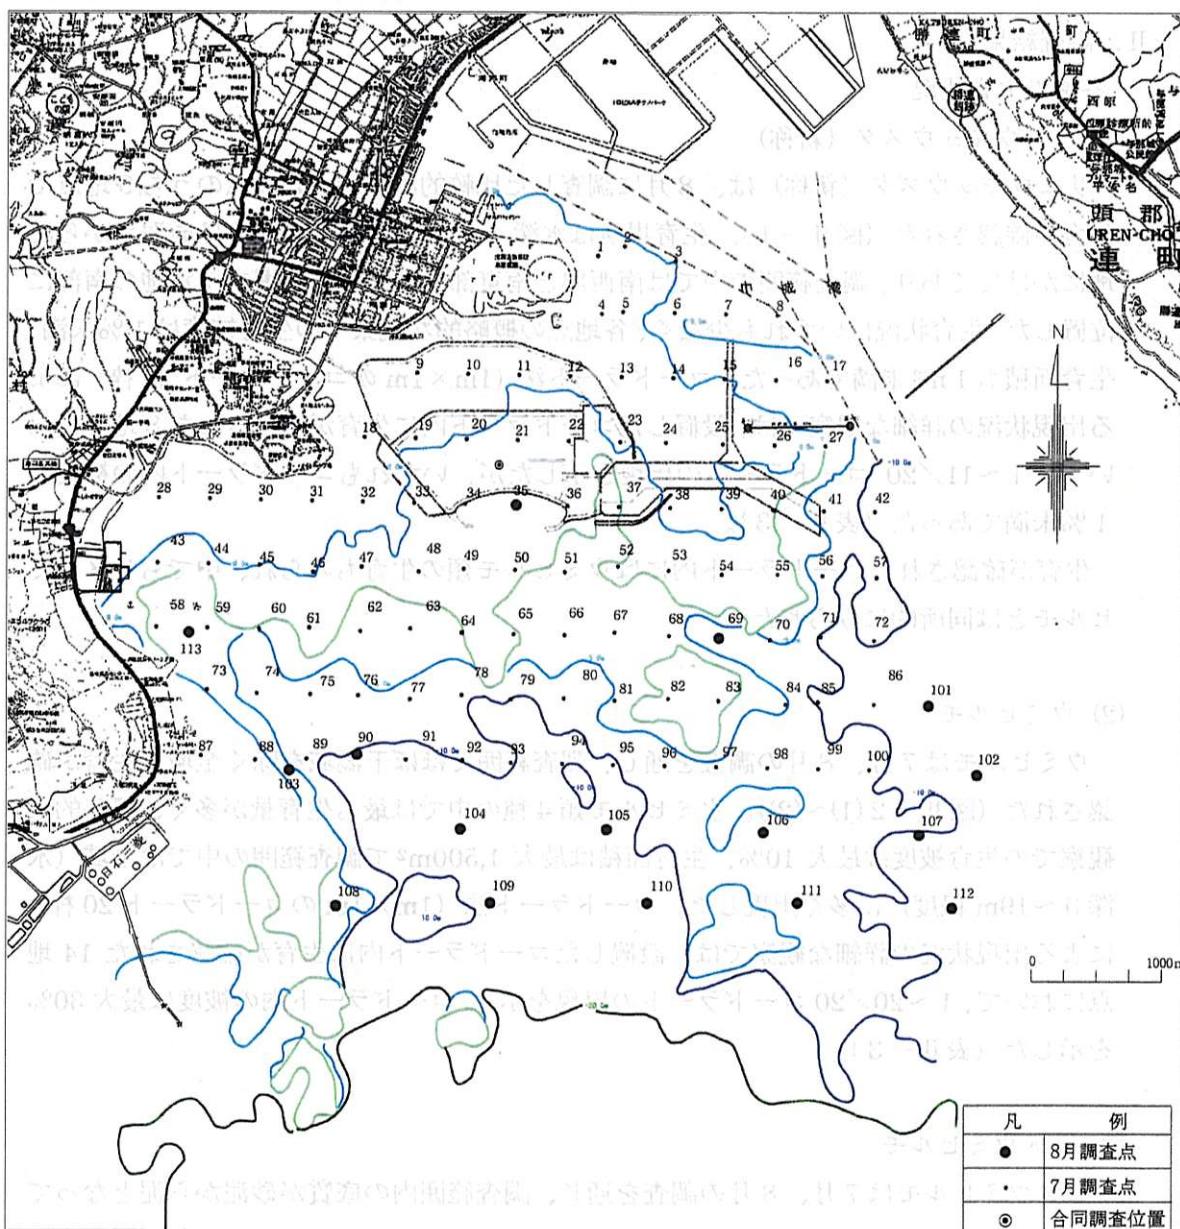
注: St.1~100 はヒメウミヒルモ等調査 (7月実施) の調査点

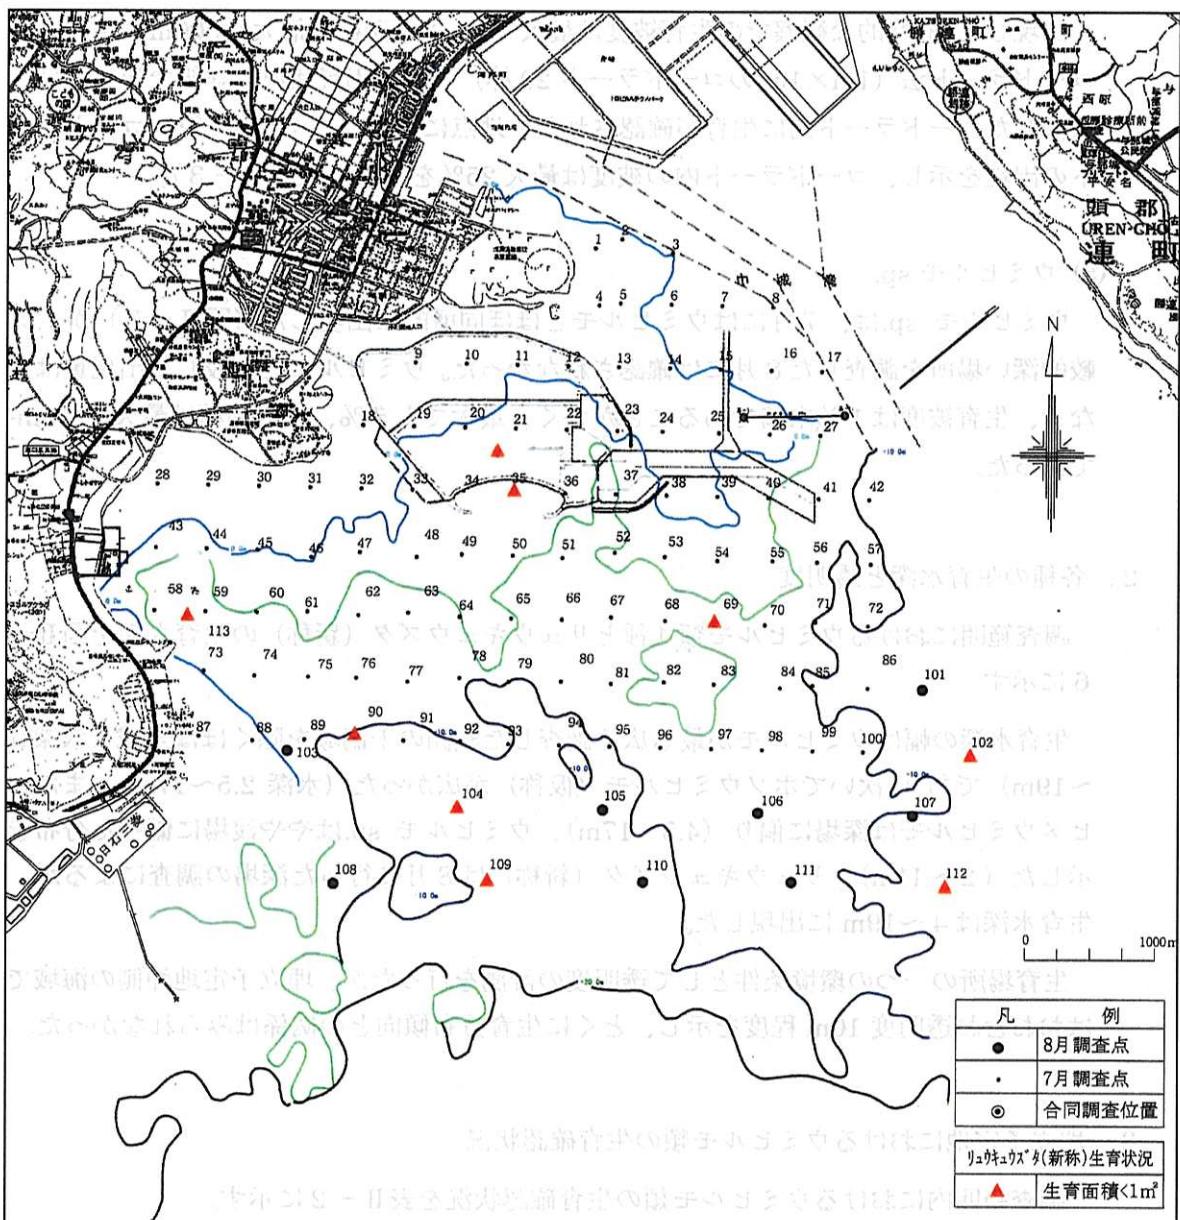
図II-1 リュキウズタ(新称)の分布

リュウキュウズタ（新称）は、8月に調査した比較的深場の17地点のうち9地点で生育が確認された（図II-1）。生育場所は水深4～19mの砂地あるいは砂泥地から泥地にかけてであり、調査範囲の中では南西部と南東部の深場および埋立予定地の南部に位置した。生育状況はいずれも少なく、各地点の概略的な観察での生育被度は1%未満、生育面積も1m²未満であった。コードラート法（1m×1mのコードラート20枚）による出現状況の詳細な観察では、設置したコードラート内に生育が確認された8地点において、1～11/20コードラートの出現を示したが、いずれもコードラート内の被度は1%未満であった（表II-3）。

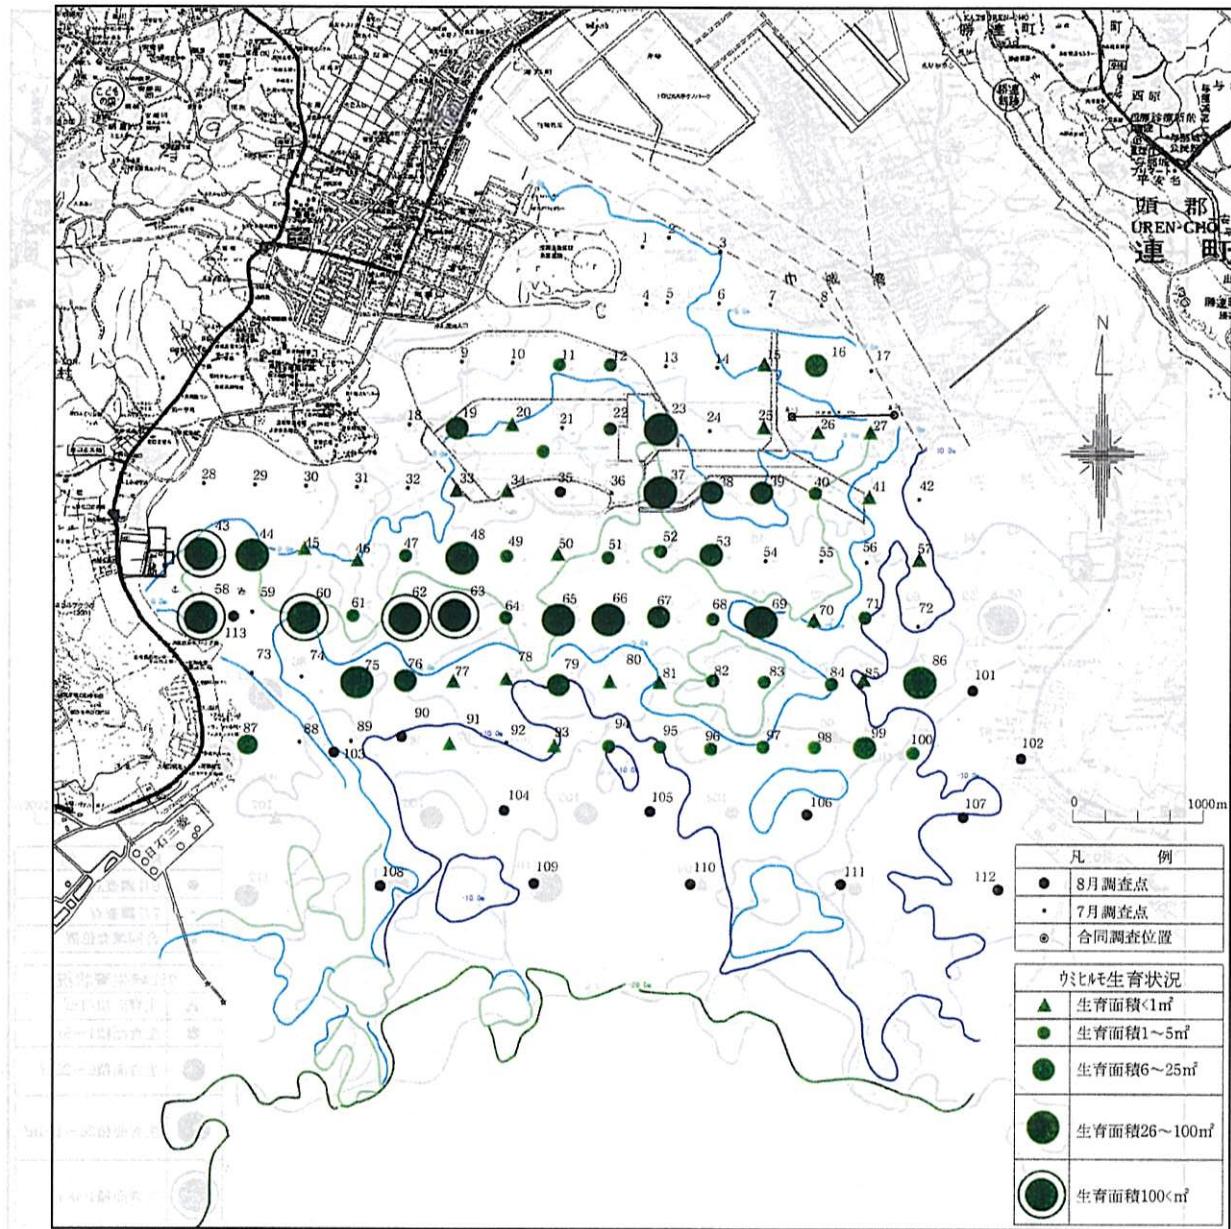
図II—2(1) アヒルモの分布 (7月)

ウミヒルモは7月、8月の調査を通じ、調査範囲でほぼ干潟域を除く全域で生育が確認された（図II-2(1)～(2)）。ウミヒルモ類4種の中では最も生育量が多く、概略的な観察での生育被度は最大10%、生育面積は最大1,500m²で調査範囲の中では全域（水深0～19m程度）に多く出現した。コードラート法（1m×1mのコードラート20枚）による出現状況の詳細な観察では、設置したコードラート内に生育が確認された14地点において、1～20/20コードラートの出現を示し、コードラート内の被度は最大30%を示した（表II-3）。

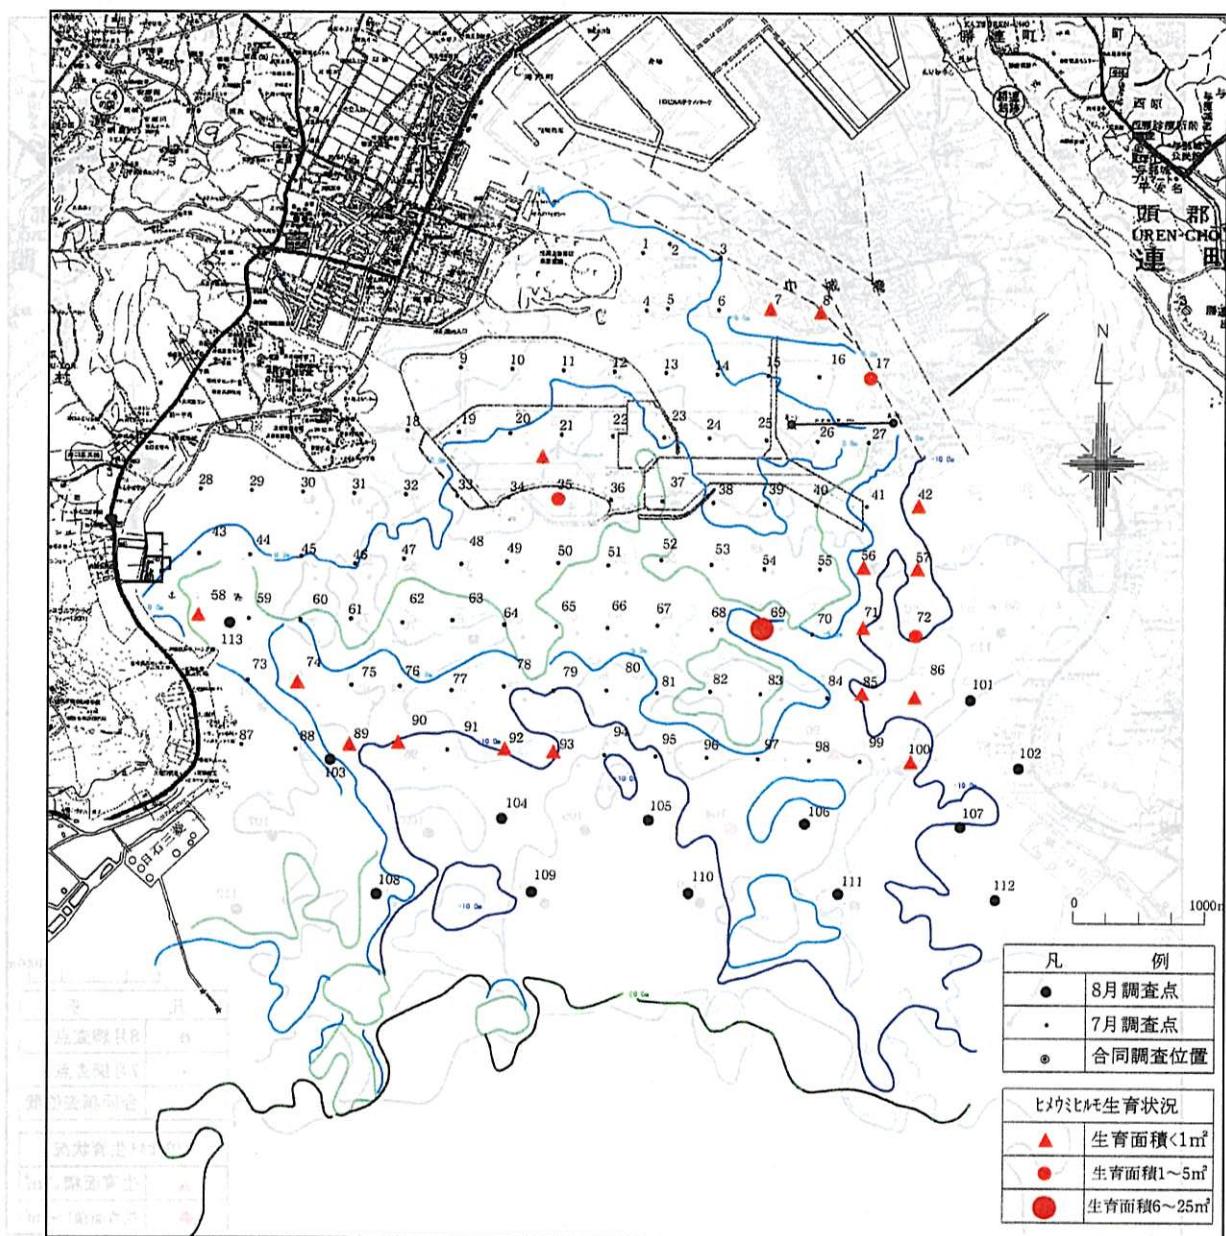
図II—3(1) ヒメウミモの分布 (7月)

ヒメウミヒルモは7月、8月の調査を通じ、調査範囲内の底質が砂泥から泥となっている航路際や湾入部の水深5～15m付近に集中して出現する傾向を示した（図II-3(1)～(2)）。ウミヒルモ類4種の中では生育量は少なく、概略的な観察での生育被度は1%未満がほとんどで最大でも5%、生育面積は最大25m²であった。コードラート法（1m×1mのコードラート20枚）による出現状況の詳細な観察では、設置したコードラート内に生育が確認された1地点において、1/20コードラートの出現だけで、コードラート内の被度は1%未満であった（表II-3）。

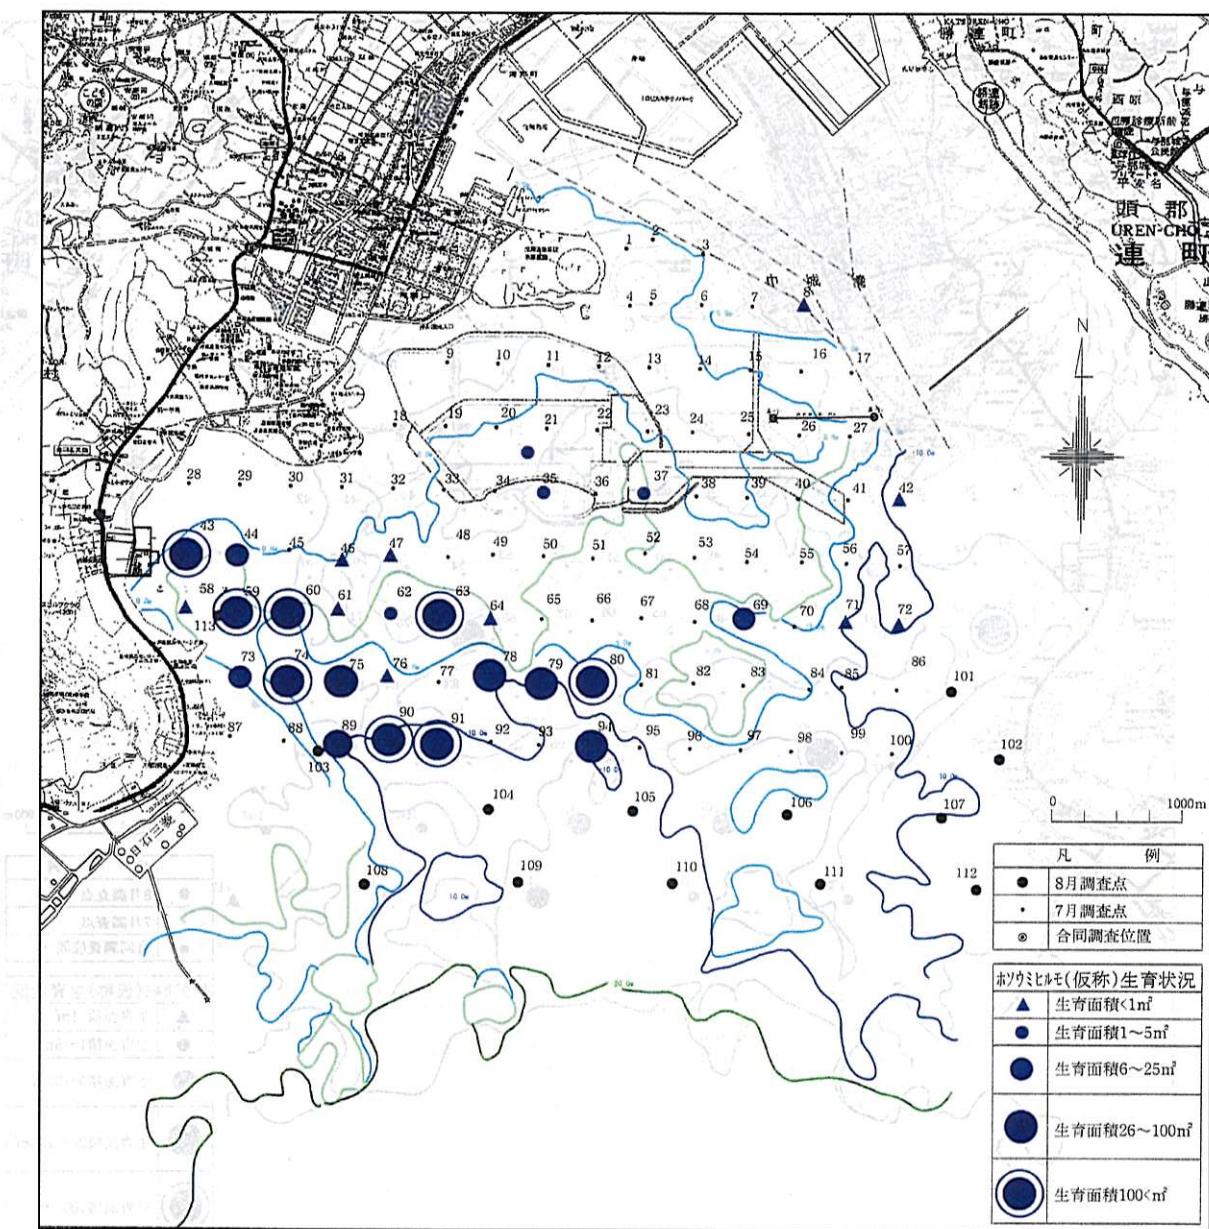
図 II—4(1) ホソウミルモの分布 (7月)

ホソウミヒルモ（仮称）は7月、8月の調査を通じ、調査範囲内では熱田地区の湾入部を中心にウミヒルモに次いで多く確認された（図II-4(1)～(2)）。ウミヒルモ類4種の中ではヒメウミヒルモと同様に比較的沖側で生育量が多く、水深帯では8～15mに多

く出現した。概略的な観察での生育被度は最大 5 %、生育面積は最大 2,000m²であった。コードラート法 (1m×1m のコードラート 20 枠) による出現状況の詳細な観察では、設置したコードラート内に生育が確認された 9 地点において、1～19/20 コードラートの出現を示し、コードラート内の被度は最大 25% を示した (表II-3)。

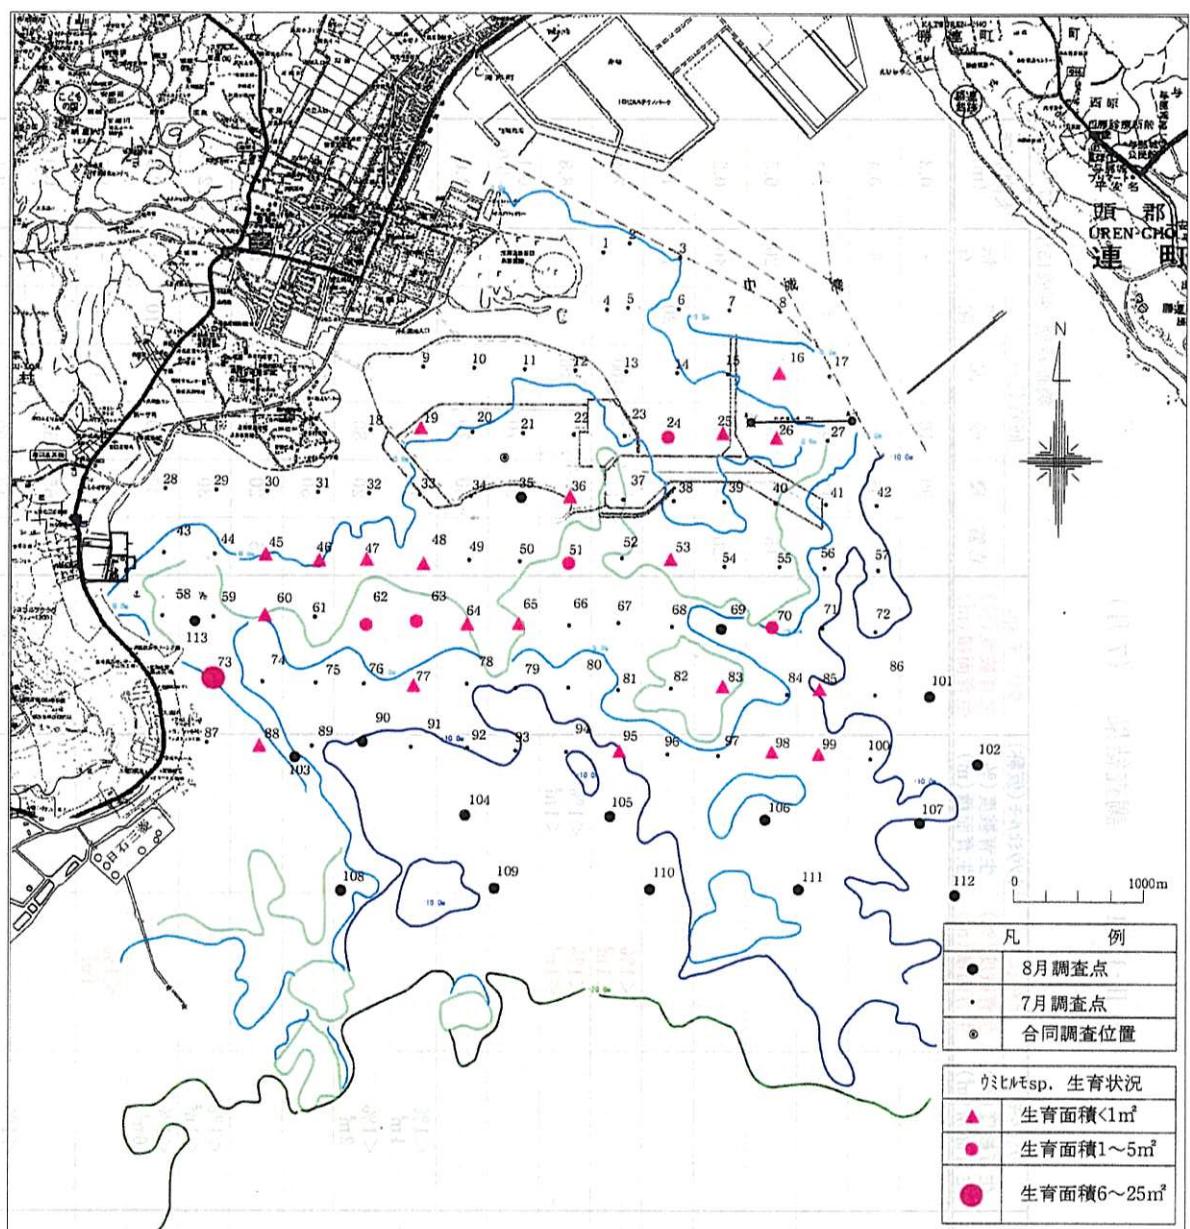
図II-5 ウミヒルモ sp.の分布 (7月)

ウミヒルモ sp. は、7月にはウミヒルモとほぼ同所的に出現した (図II-5) が、比較的深い場所を調査した 8 月には確認されなかった。ウミヒルモと比較して出現量は少なく、生育被度は 1 % 未満であることが多く、最大でも 5 %、生育面積は最大で 10m² であった。

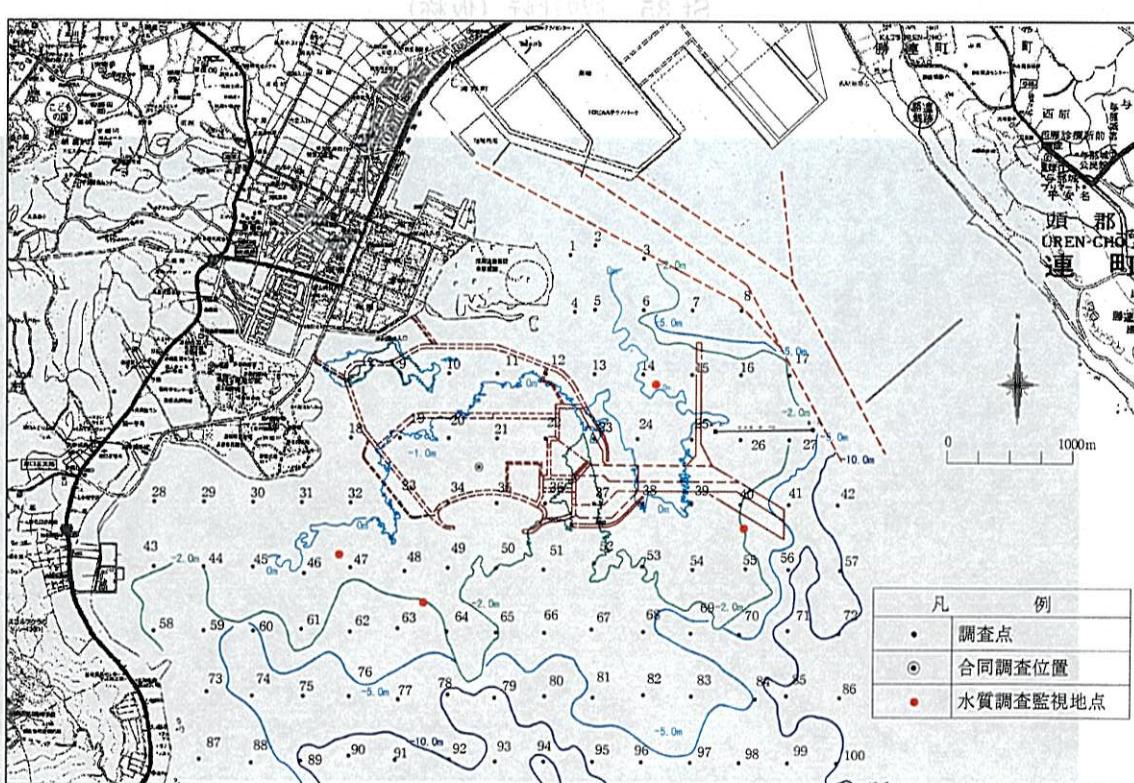
図II-6 ウミヒルモ類・リュウキュウズタ（新称）調査点と水質（海域）監視調査点

ウミヒルモ類各種ならびにリュウキュウズタ（新称）の分布が集中する埋立予定地南側の海域への工事中の水質汚濁の影響については、既存の水質（海域）監視調査によって生育環境に及ぼす影響監視を行うものとする（図II-6）。水質監視調査の頻度は通常1回／月、浚渫工事の期間は1回／週とする。

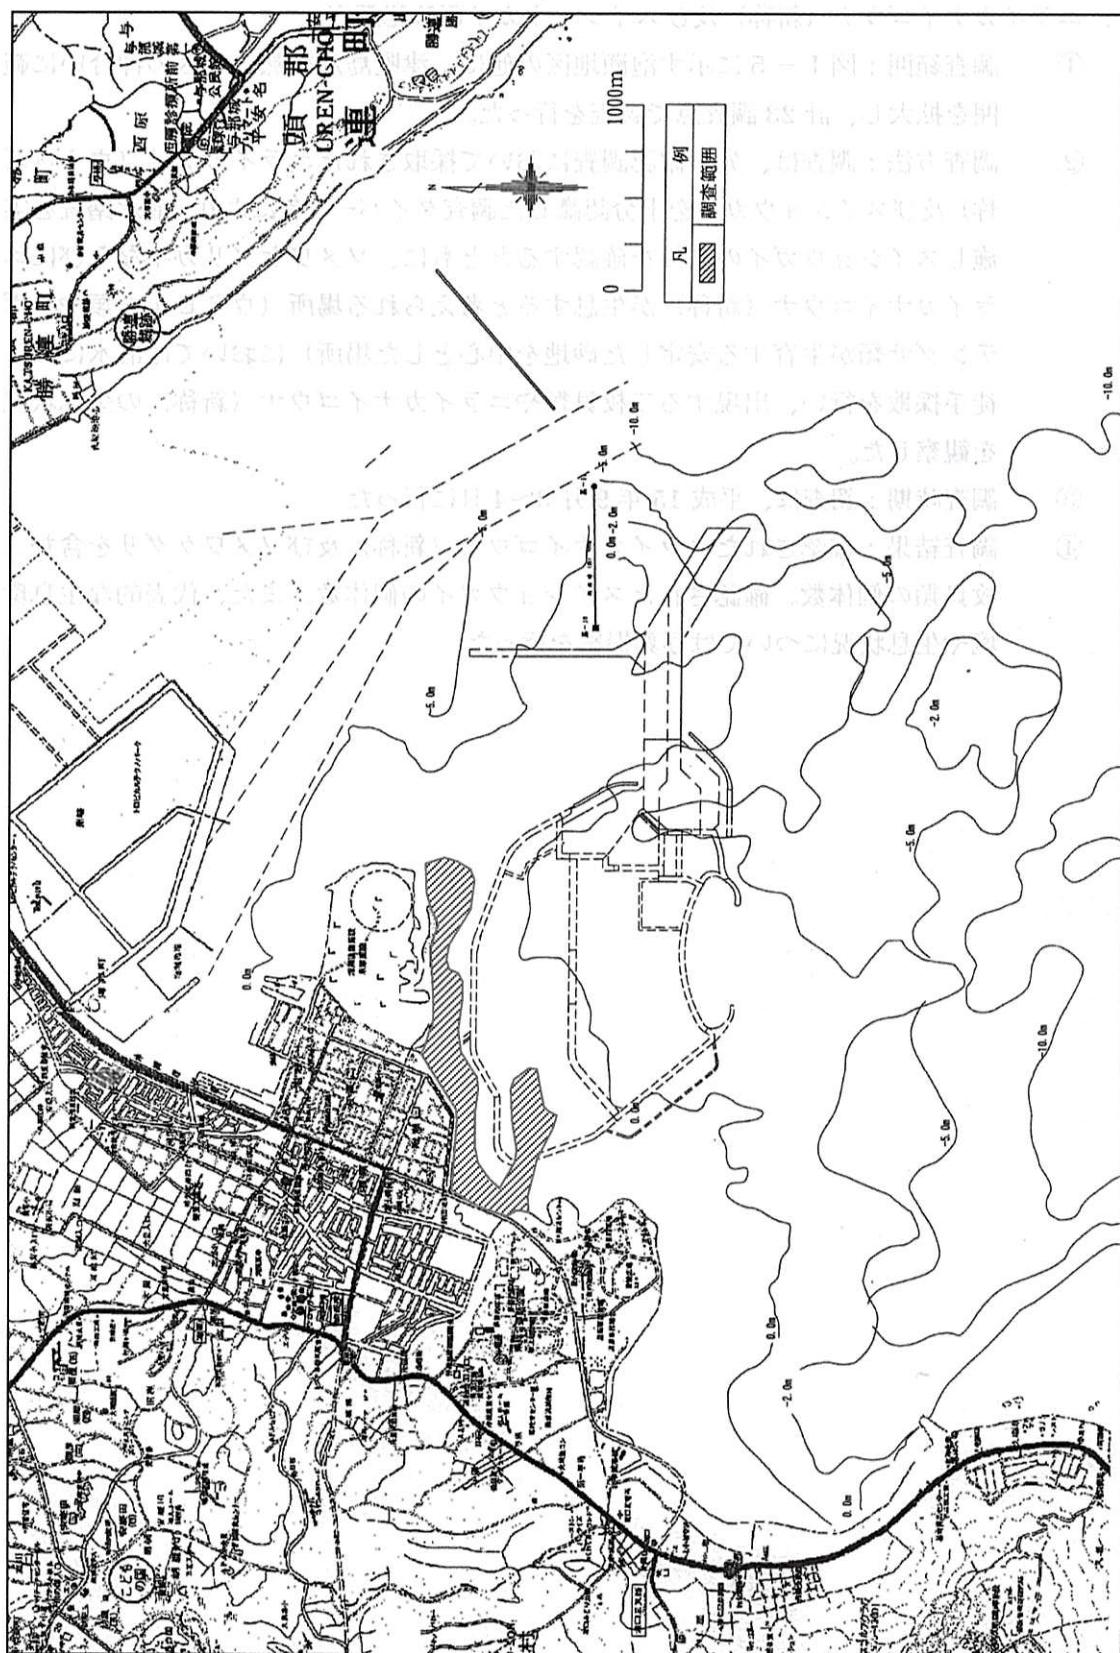
図 I - 2 ニライカナイゴウナ(新称)確認調査位置

- ① 調査範囲：ニライカナイゴウナ（新称）が寄生する二枚貝のソメワケグリは、平成 11 ~ 12 年度に事業者が実施した干潟生物詳細調査等において浅海域のウミヒルモやサボテングサが生育する比較的安定したきれいな砂地に浅く潜って生息しているため、このような砂地を中心とした図 I - 2 に示す 13 地点で調査を行った。
- ② 調査方法：調査は、貝類について専門知識を有する調査ダイバー 3 名により、ニライカナイゴウナ（新称）の写真を参考に潜水による徒手採取を行った。各調査地点では 1m² の区画を 5 カ所任意（近傍でランダム）に底質中の深さ 5 cm 程度を注意深く掻き、二枚貝類を慎重に掘り出して、そのまま水中にて 1mm メッシュのふるい上で寄生する小型巻貝の出現状況を確認した。
- ③ 調査時期：調査は、平成 15 年 8 月 11 ~ 16 日に行った。
- ④ 調査結果：確認されたニライカナイゴウナ（新称）及びソメワケグリの個体数。また、代表的な生息環境や生息状況については写真撮影を行い、ニライカナイゴウナ（新称）の種の同定に必要な個体（大きさの大小や色彩の変異毎に数個体）をサンプリングした。
- ⑤ 種の同定方法：採取したサンプル及び撮影した写真を専門家である奥谷喬司東京水産大学名誉教授により鑑定していただき、ニライカナイゴウナ（新称）であることを確認した。

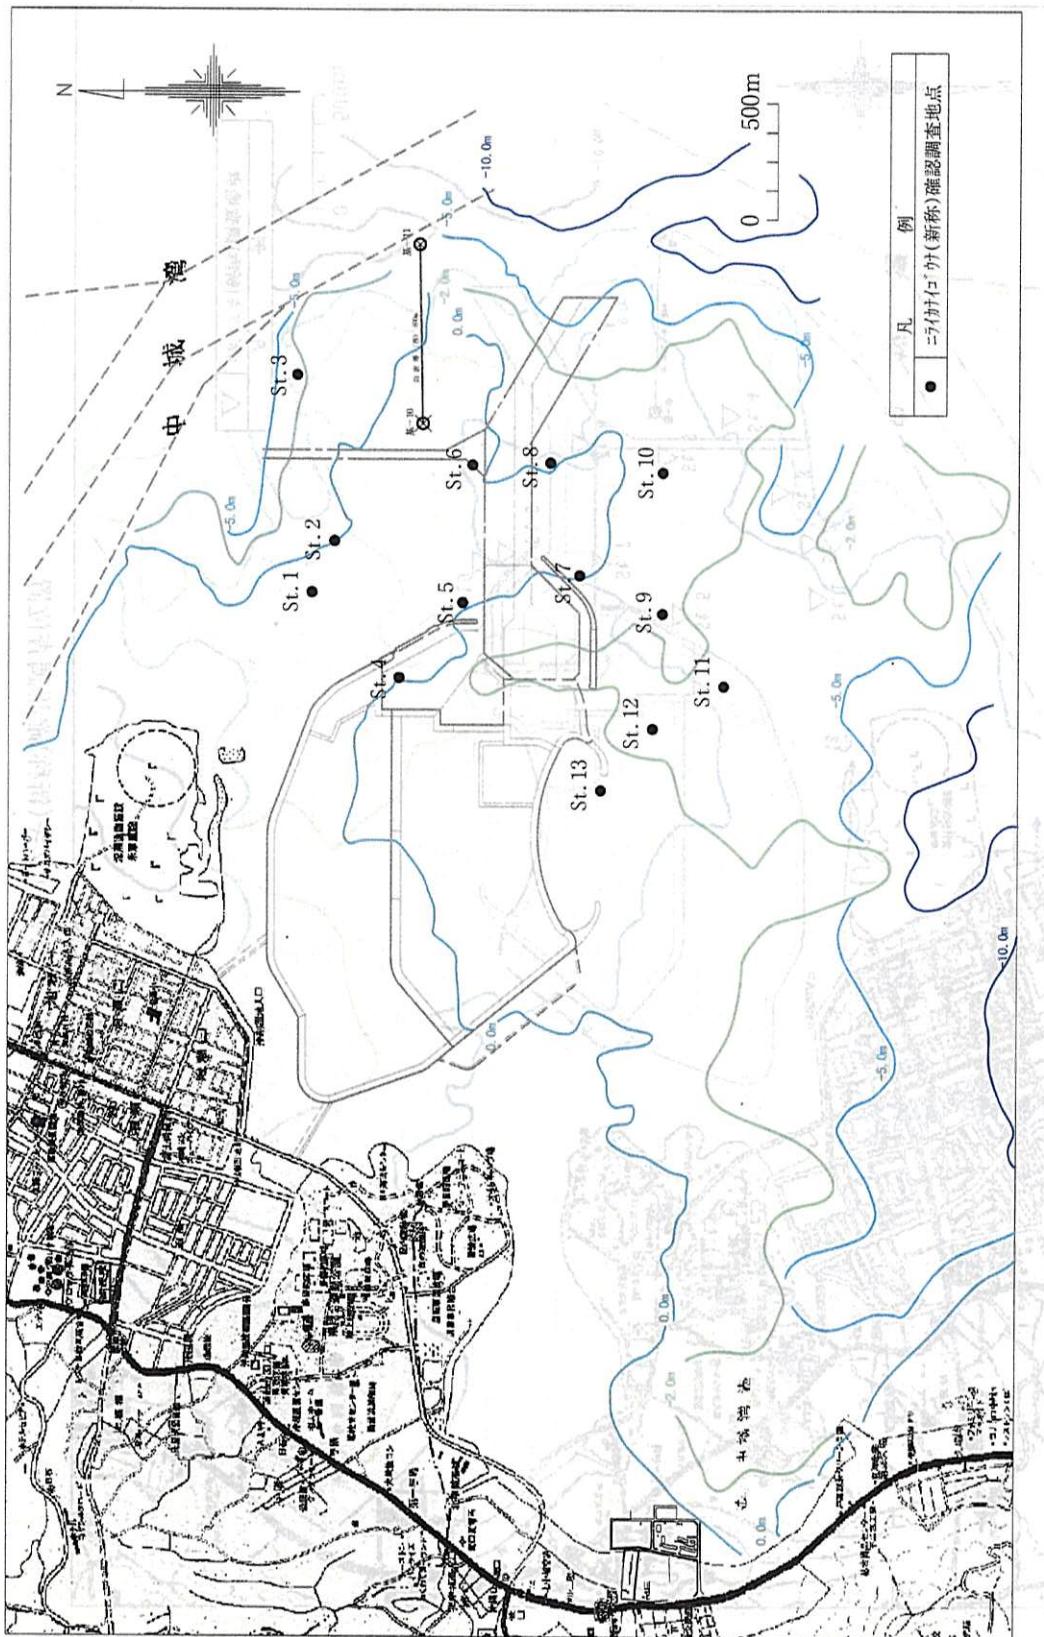
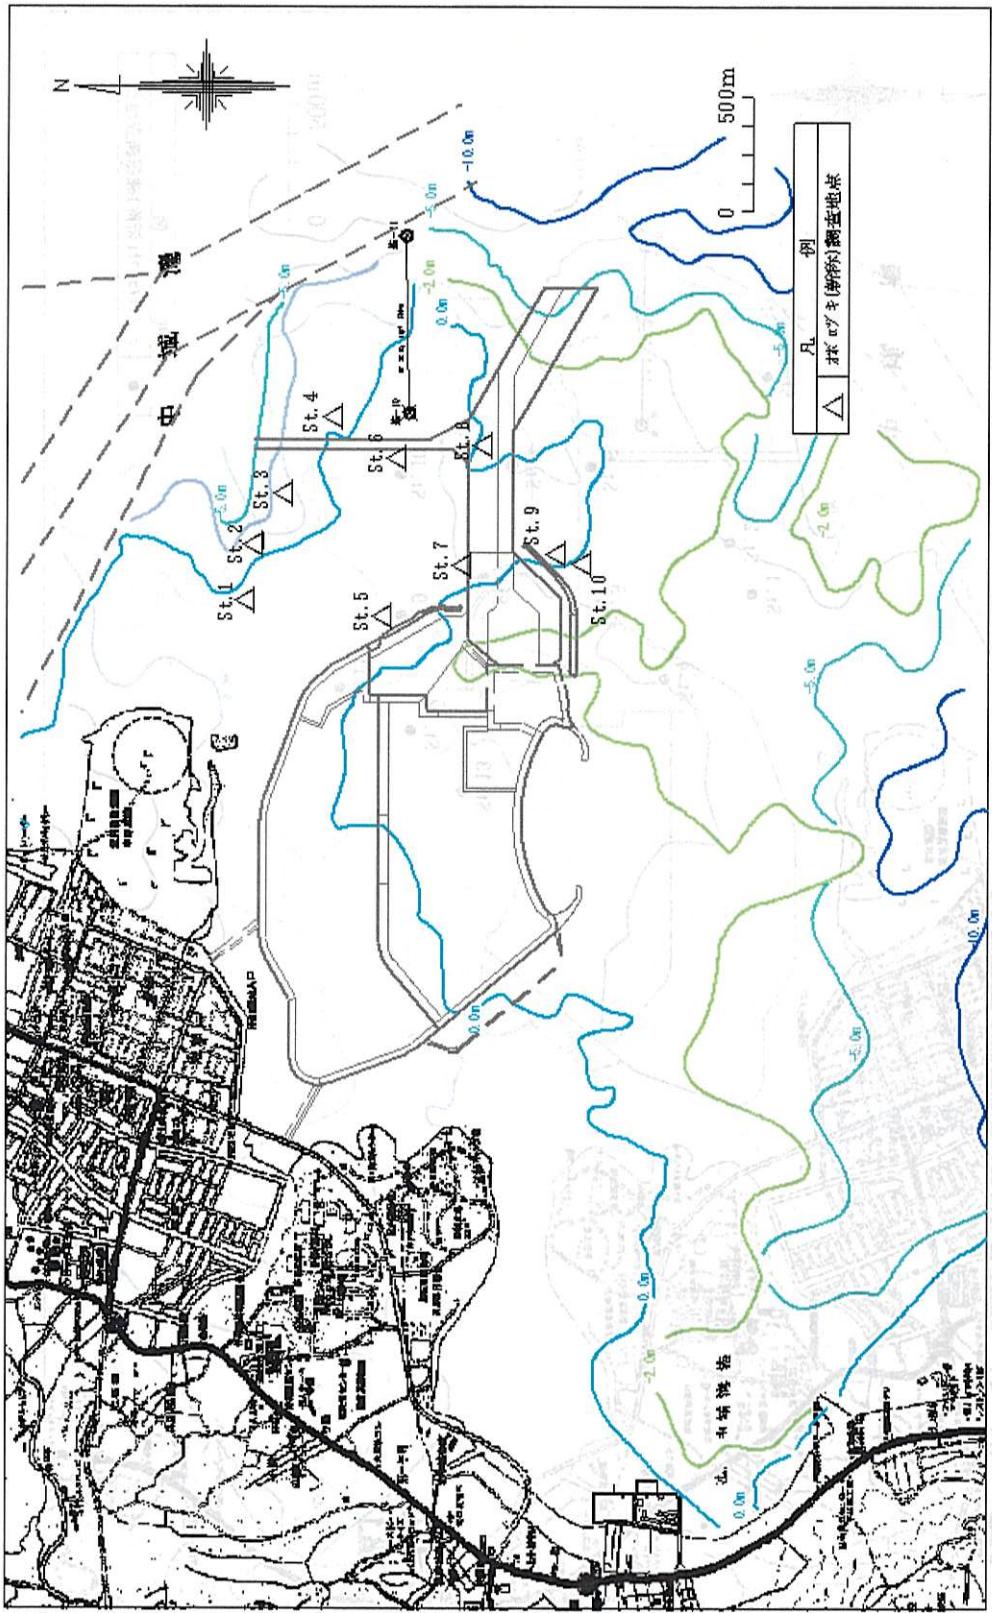
図 I - 3 オボロヅキ(新称)確認調査位置

- ① 調査範囲：オボロヅキ（新称）を含むツキガイ科の二枚貝類は海草群落の中の砂地や海草群落の縁に深く潜って生息しているとされる（久保・黒住 1995, 沖縄の海の貝・陸の貝, 沖縄出版）ため、このような海草藻場の周縁部に該当する図 I - 3 に示す 10 地点で調査を行った。
- ② 調査方法：調査は、貝類について専門知識を有する調査ダイバー 3 名により、オボロヅキ（新称）の写真を参考に潜水による徒手採取を行った。各調査地点では $1m^2$ の区画を 5 カ所任意（近傍でランダム）にスコップ・クマデ等で底質中を深さ 20~30cm 掘って、二枚貝類を掘り出し、「ツキガイ科の二枚貝の出現状況を確認した。
- ③ 調査時期：調査は、平成 15 年 8 月 15~17 日に行った。
- ④ 調査結果：確認されたツキガイ科の二枚貝類の個体数。また、代表的な生息環境や生息状況については写真撮影を行い、オボロヅキ（新称）の種の同定に必要な個体（複数種）をサンプリングした。
- ⑤ 種の同定方法：採取したサンプル及び撮影した写真を専門家（奥谷喬司東京水産大学名誉教授）により鑑定いただいたが、オボロヅキ（新称）に相当する種が含まれているかは、現在奥谷名誉教授により同定中である。

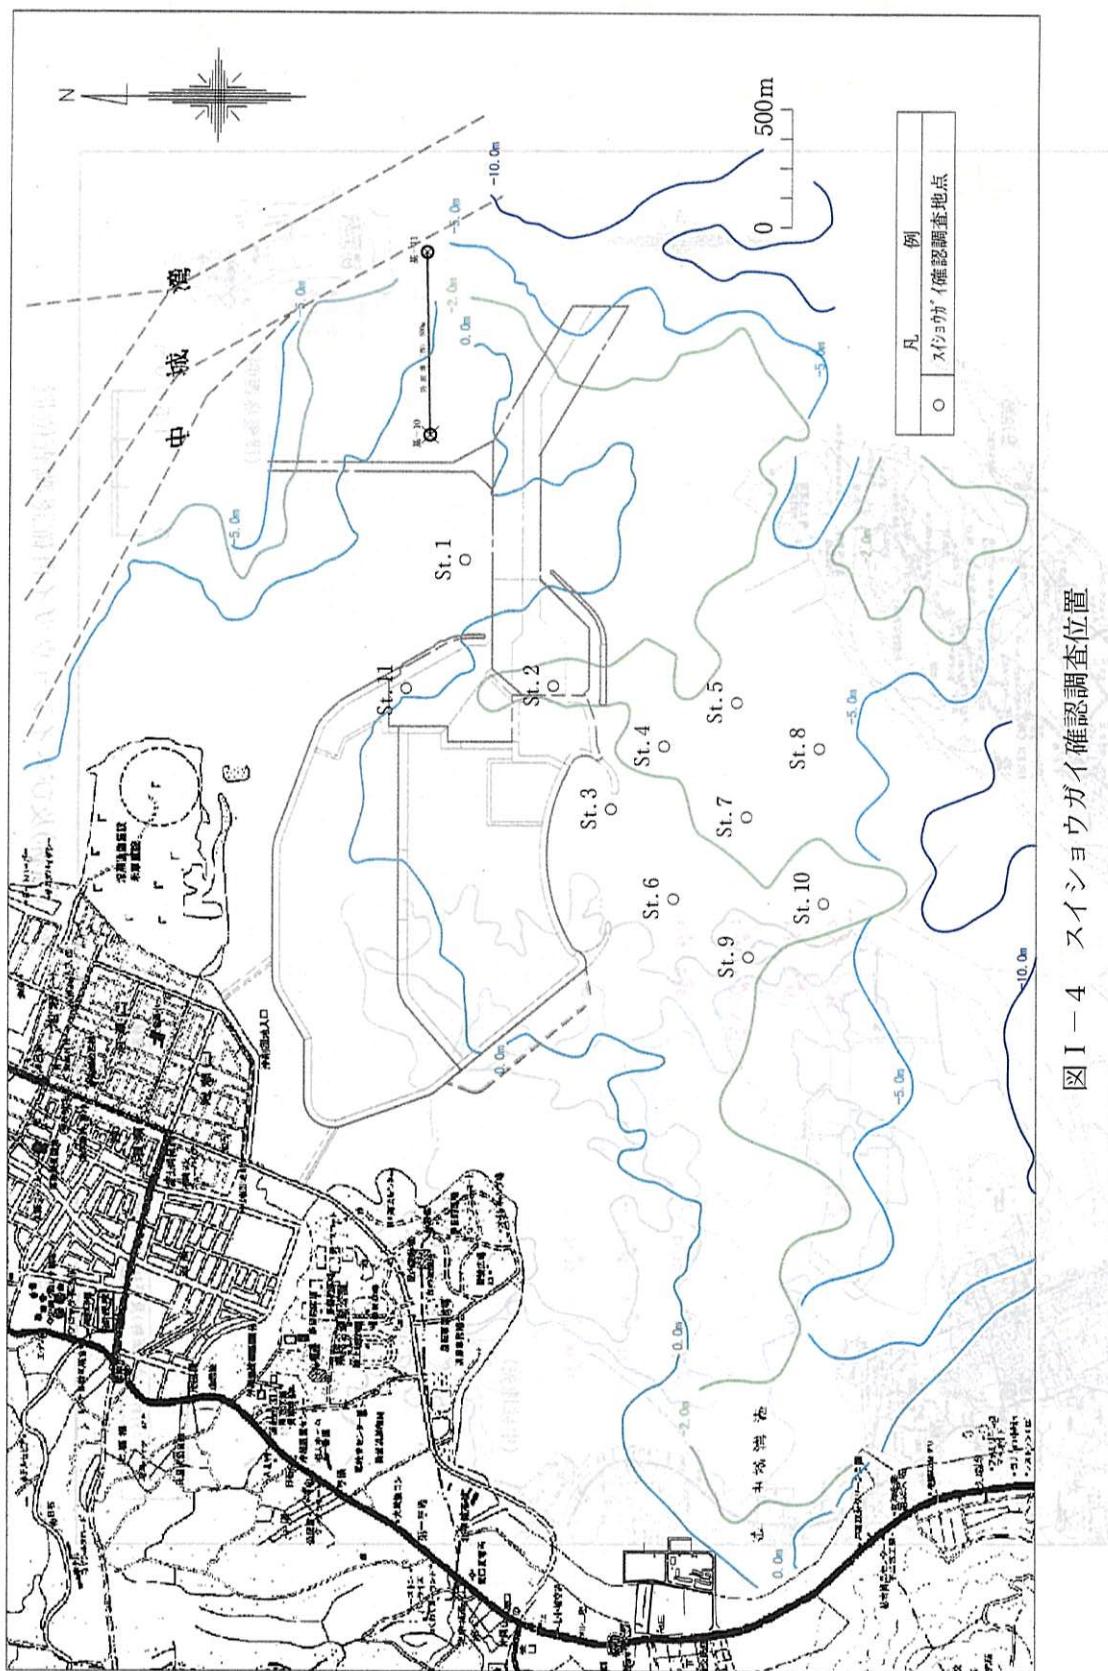
図 I-4 スイショウガイ確認調査位置

- ① 調査範囲：図 I - 4 に示す範囲で、スイショウガイの存在が確認されているとする 1 地点及び海藻藻場の周縁部と砂地から砂泥地にかけての 10 地点で調査を行った。
- ② 調査方法：調査は、貝類について専門知識を有する調査ダイバー 3 名により、スイショウガイの写真を参考に潜水による徒手採取を行った。調査範囲内では砂地から砂泥地を中心 30 分間程度潜水踏査した。
- ③ 調査時期：調査は、平成 15 年 8 月 15~17 日に行った。
- ④ 調査結果：確認されたスイショウガイの個体数。また、代表的な生息環境や生息状況については写真撮影を行い、スイショウガイの種の同定に必要な個体をサンプリングした。
- ⑤ 種の同定方法：採取したサンプル及び撮影した写真を専門家である奥谷喬司東京水産大学名誉教授により鑑定していただきスイショウガイであることを確認した。

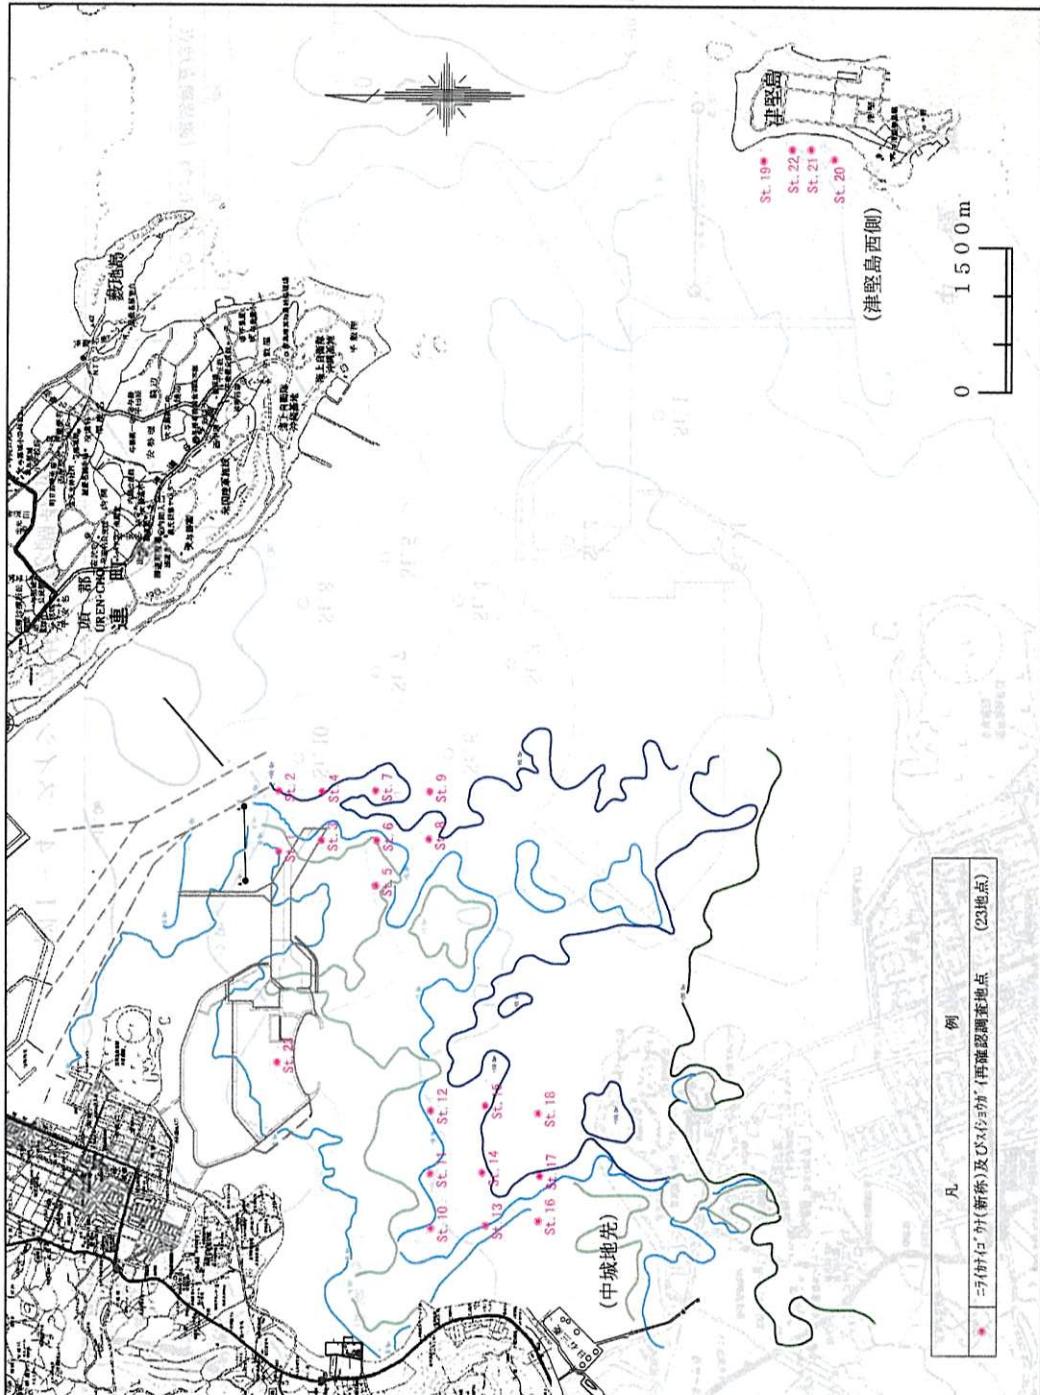
図1-5 ニライカナイゴウナ(新跡)及びスイショウガイ再確認調査位置

- ① 調査範囲：図 I - 5 に示す泡瀬地区の他に、津堅島及び熱田地区の沖合いに範囲を拡大し、計 23 調査点で調査を行った。
- ② 調査方法：調査は、先の確認調査において採取されたニライカナイゴウナ（新称）及びスイショウガイを十分認識した調査ダイバー 2 名により、潜水踏査を実施しスイショウガイの有無を確認するとともに、ソメワケグリガイならびにニライカナイゴウナ（新称）が生息すると考えられる場所（ウミヒルモ類やサボテンングサ類が生育する安定した砂地を中心とした場所）においては潜水による徒手採取を行い、出現する二枚貝類やニライカナイゴウナ（新称）の生息状況を観察した。
- ③ 調査時期：調査は、平成 15 年 9 月 3~4 日に行った。
- ④ 調査結果：確認されたニライカナイゴウナ（新称）及びソメワケグリを含む二枚貝類の個体数。確認されたスイショウガイの個体数。また、代表的な生息環境や生息状況については写真撮影を行った。

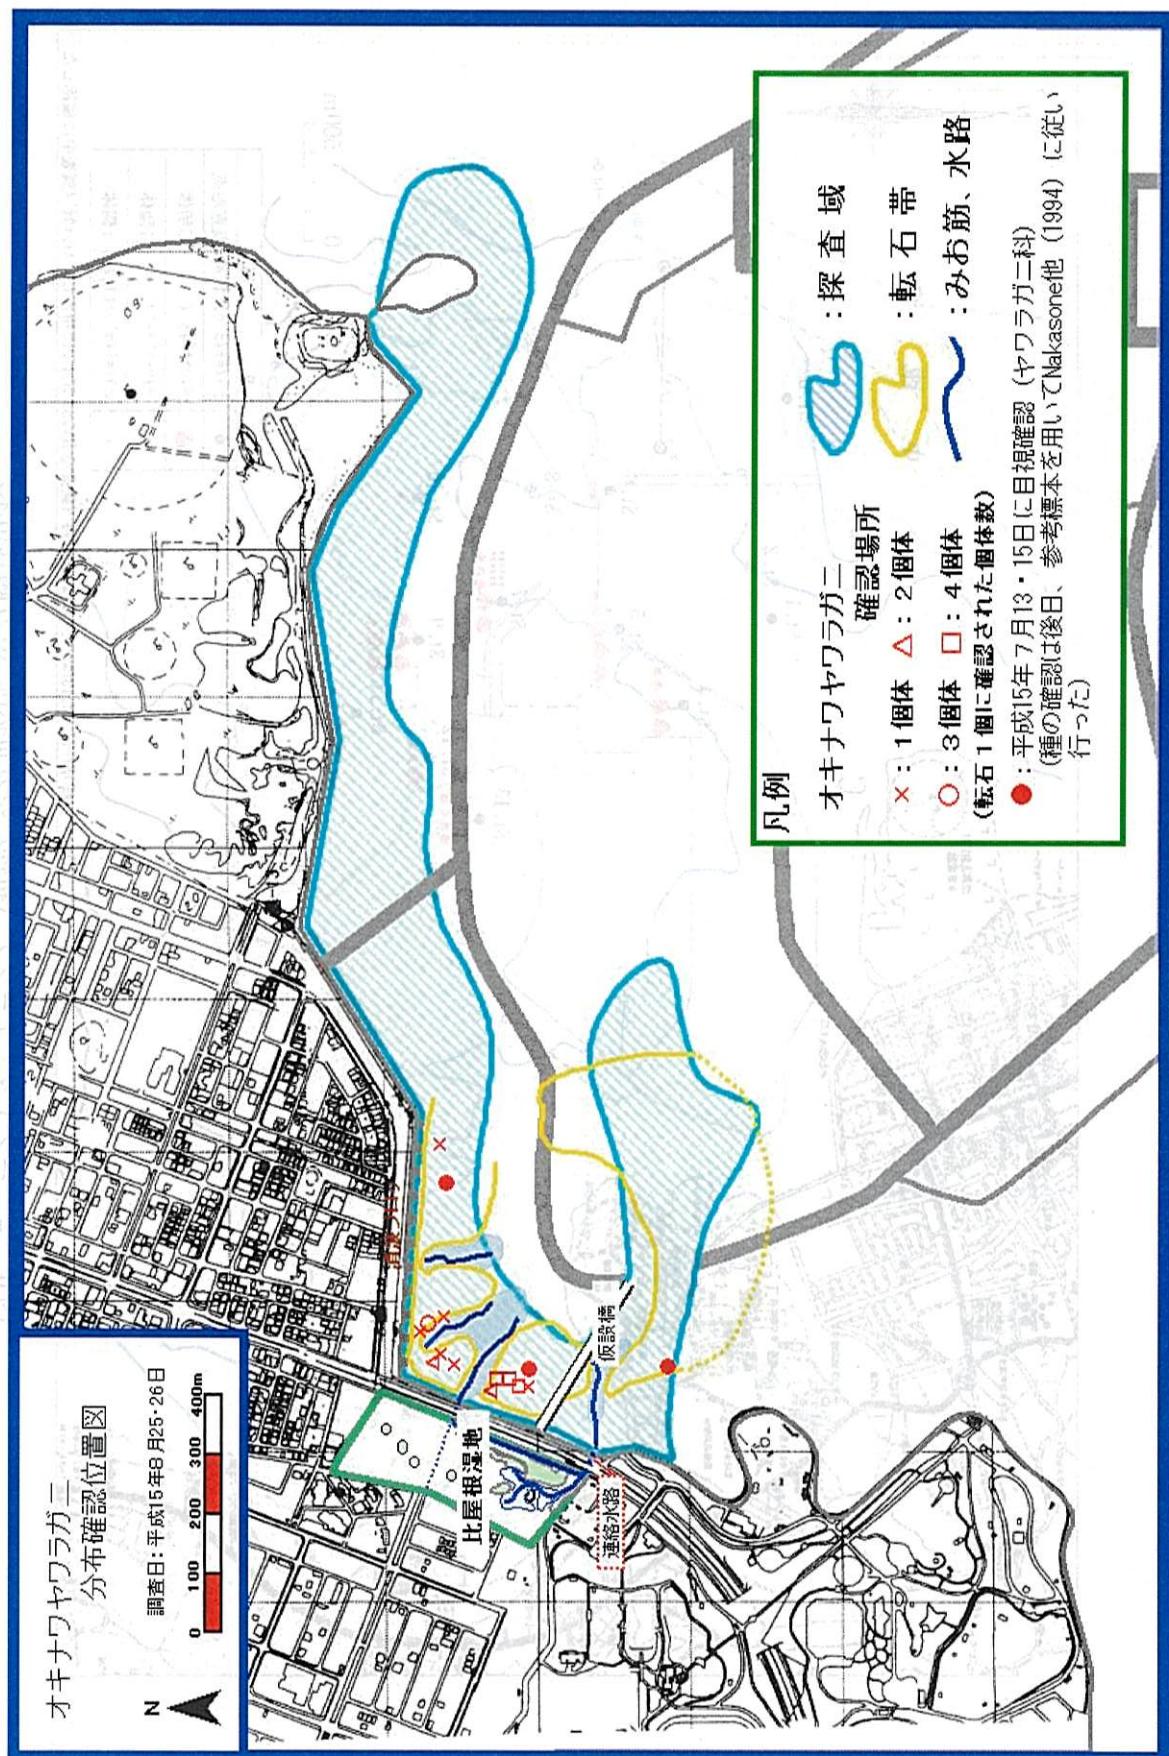
図II-1 オキナワヤワラガニの分布状況

オキナワヤワラガニは、比屋根湿地前面の干潟域で仮設橋梁建設場所の周辺から泡瀬通信施設方向に400m程至る範囲の高潮帯で、底質が砂・礫質であり、サンゴ遺骸等からなる転石が多く散在している場所で生息が確認された（図II-1）。これらの場所は干出時に陸域からの流水、または干出時においても多少の潮だまりがある環境であった。確認された個体数は25個体で、仮設橋の北側が最も多く15個体が確認され、通信施設方向に向かうに従い個体数は減少する傾向がみられた。

本種は転石の裏面の窪みに隠れていたが、確認された転石裏面には水分が多く、乾燥するような転石からは発見されなかった。

目視観察によると、本種が確認された転石裏面の状況は、鉄分が酸化したと考えられる茶黄色を呈していたことから、酸化状態にあると判断される。一方、硫化物による黒色の変化が認められるような還元状態にある転石からは生息が確認されなかった。

オキナワヤワラガニは、レッドデータ沖縄（沖縄県 1996）で希少種にランクされている。泡瀬干潟域におけるオキナワヤワラガニの分布域は、埋立予定地の外側（陸域と埋立予定地との間）にあり、特に当事業において施工した仮設橋梁の北側（比屋根湿地の海岸側）に多く生息し、泡瀬通信施設方向に向かうに従い生息個体数は減少する傾向がみられた。また、干潟域の中でも干出時に陸域からの流入水、または干出時においても多少の潮だまりがある転石帶に生息が認められた。
