中城湾港泡瀬地区環境監視委員会

第 3 回 委員会資料

中城湾港泡瀬地区環境監視調査

報告書

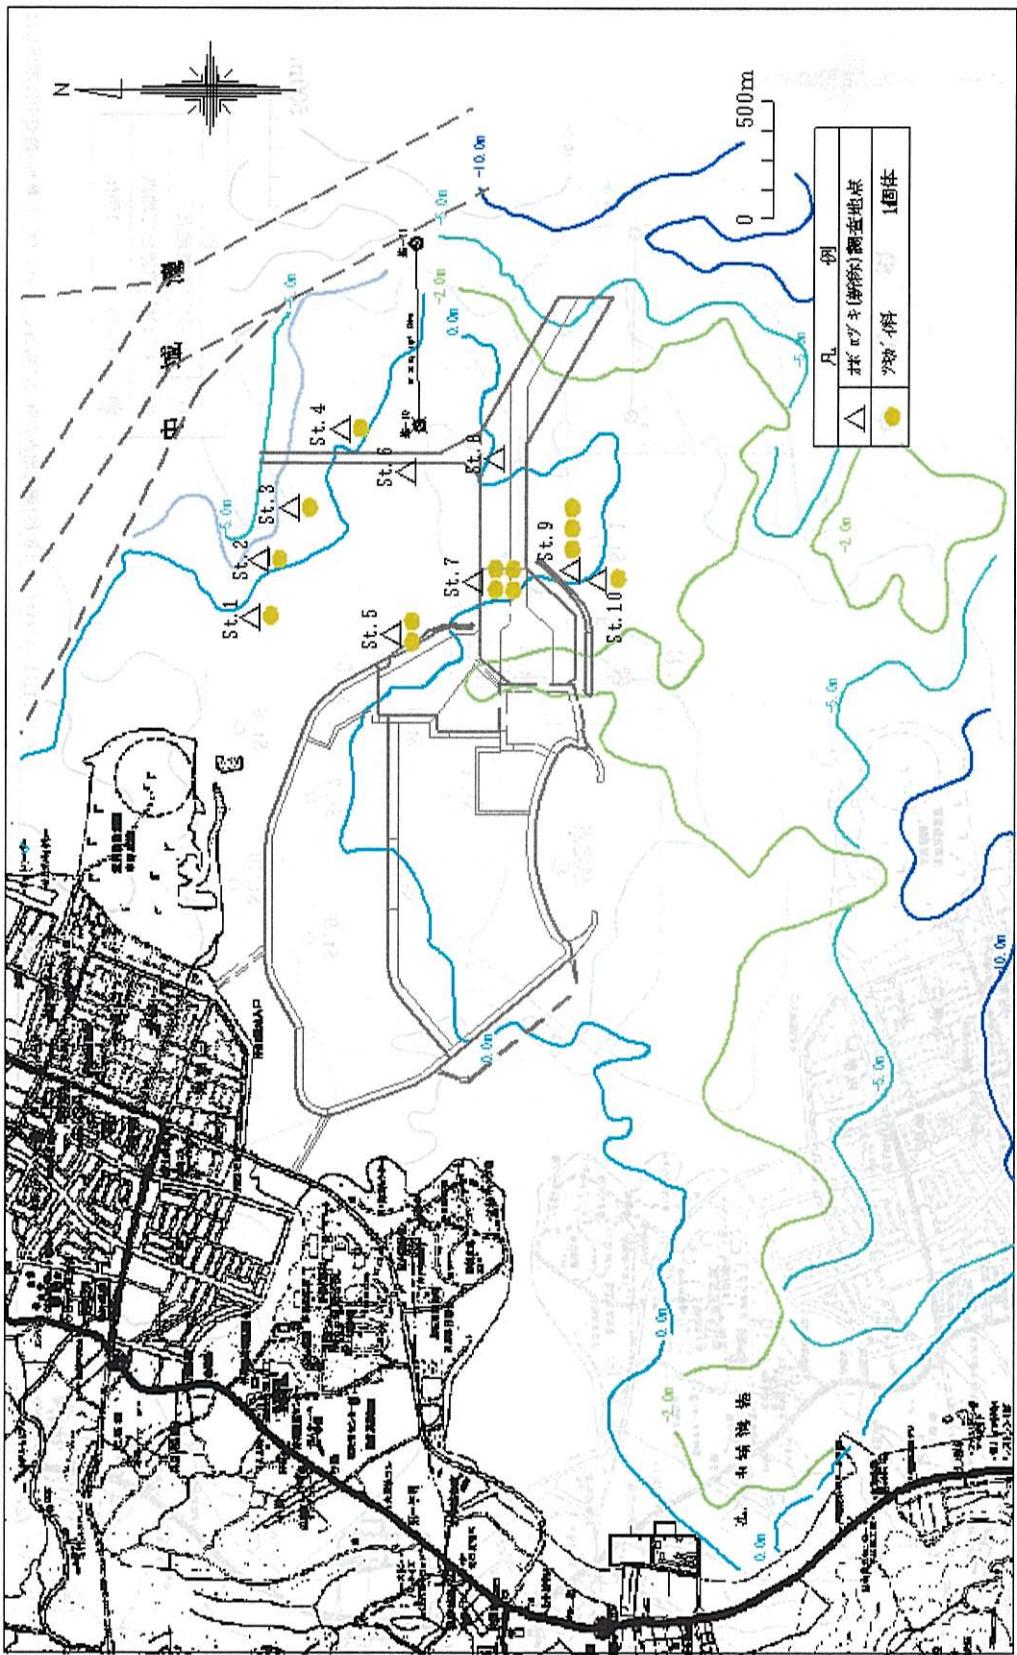
図 II-3 ツキガイ科の分布状況

オボロヅキ（新称）の有無については現在同定中であるが、ツキガイ科の二枚貝は砂州を取り囲むように配置した10地点のうち8地点で出現した（図II-3、表II-3）。いずれも海草藻場内の砂地や周縁部の砂地にやや深く埋在したが、個体数は各調査地点5m²内に1～4個体と少なかった。ツキガイ科と同時に出現した二枚貝類は33種であ

り、中でもリュウキュウサルボウガイ、ソメワケグリガイ、ホソスジヒバリガイ、リュウキュウザルガイ、リュウキュウバカガイ、ヒメリュウキュウアサリが多かった。

ツキガイ科の生息確認状況からは、これらの二枚貝が砂州周辺の海草藻場内や周縁部の砂地に潜っており、海草藻場と周辺海域において生息が確認された。

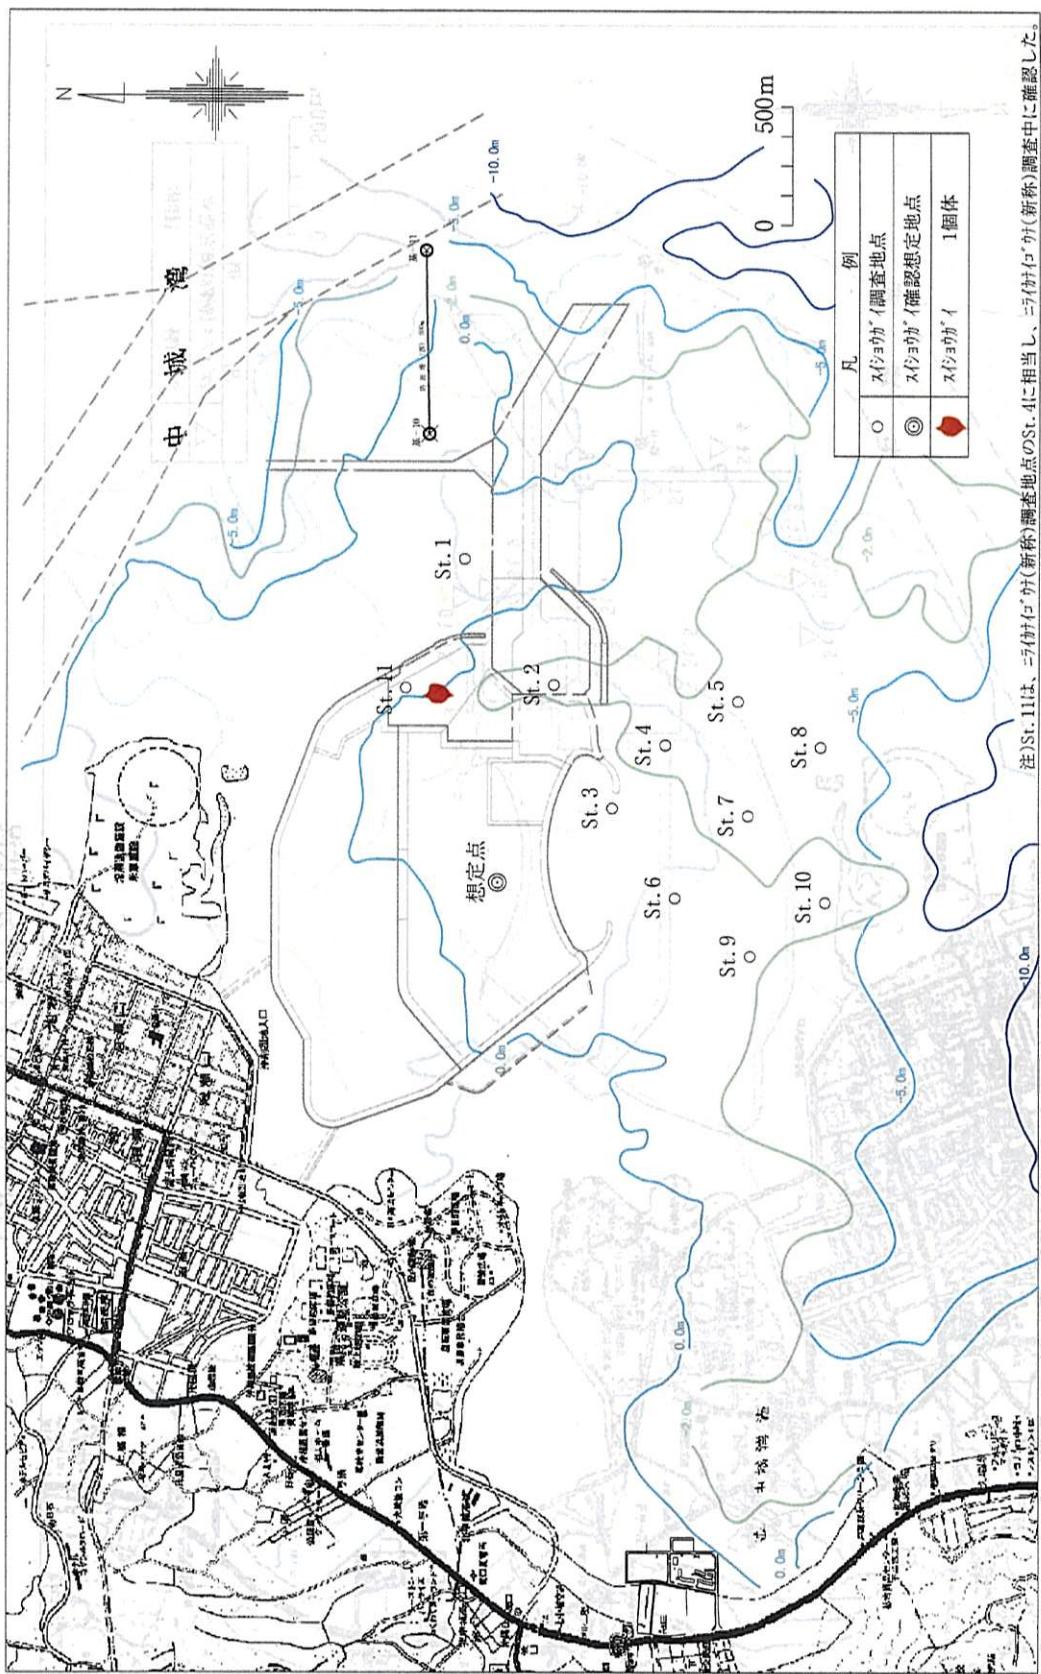
図II-4 スイショウガメの分布状況（8月調査結果）

スイショウガイは、8月の調査では泊地計画地内である水深3.5mのSt.11において1個体確認され、9月の調査では埋立計画地内である水深7.1mのSt.23において17個体確認された（図II-4～5、表II-2）。両地点は地形的に沖側から深みが入り込んだ場所であり、いずれも底質が砂あるいは砂泥であったが、同様の底質が広がる沖側の調査点では確認されなかった。

今回、スイショウガイの生息が確認されたのは、埋立計画地及び泊地計画地内であり、埋立計画地の周辺や沖側では確認されなかった。生息環境は沖側から干潟域に湾入した水深 5 m 前後の場所で海底は砂や砂泥となっている。

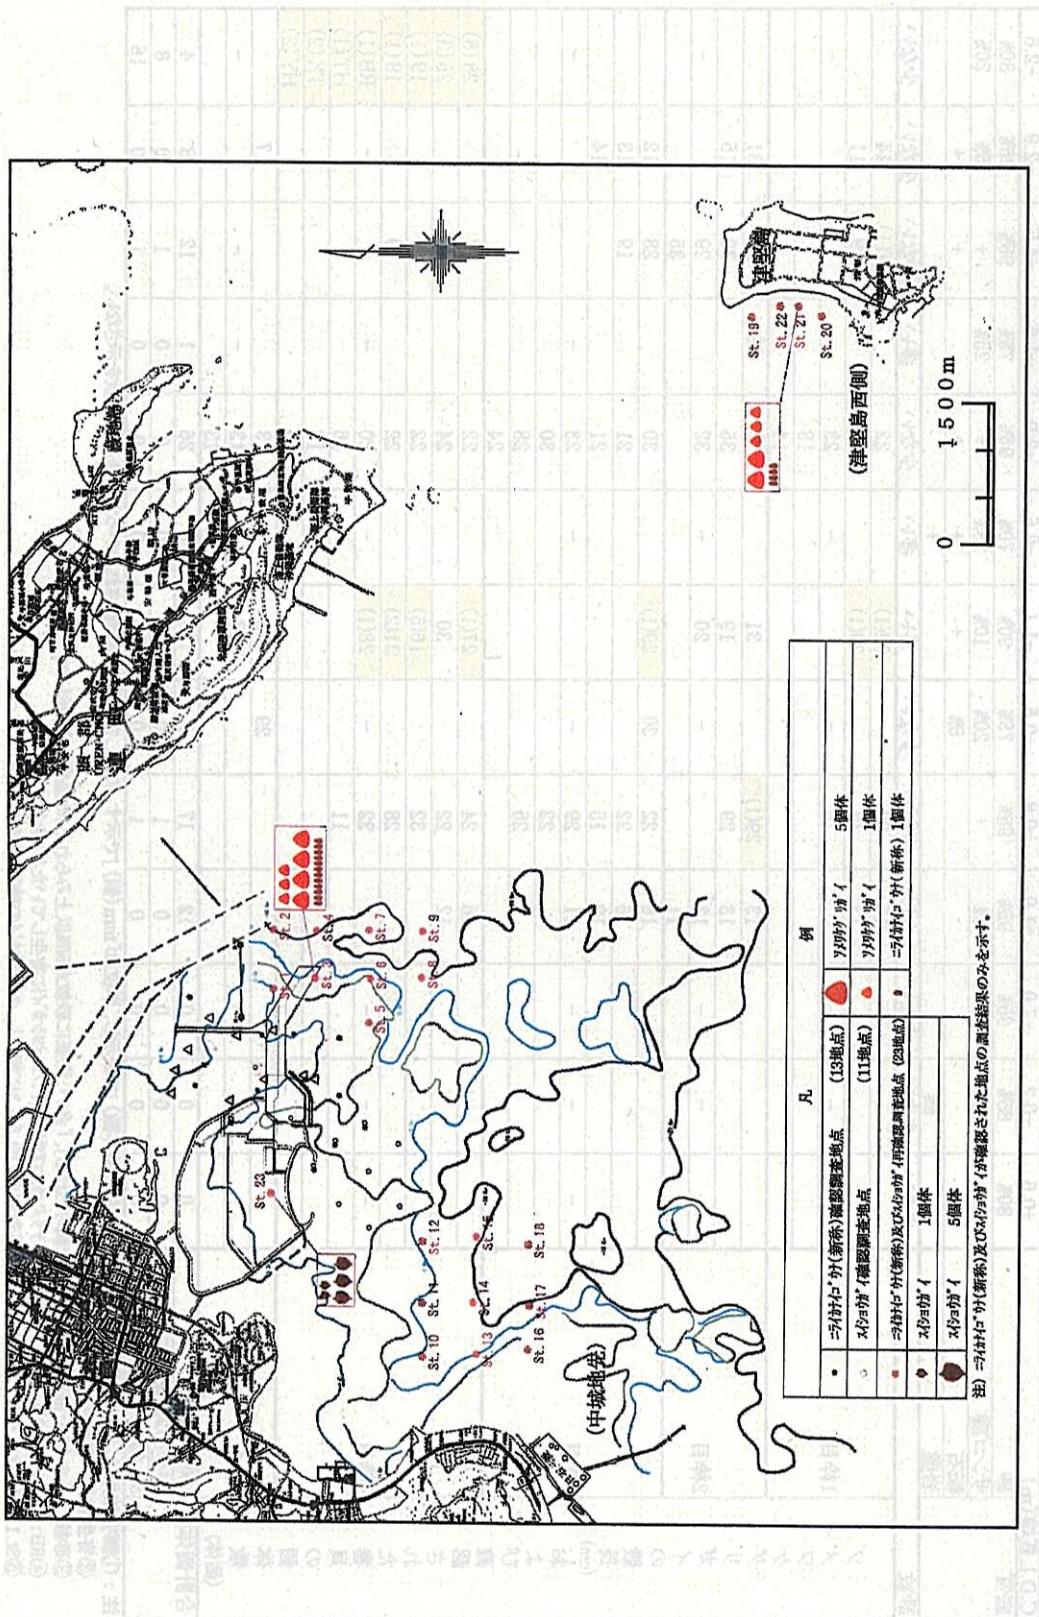
図II-5 ニライカナイゴウナ (新称) 及びスイショウガイの分布状況 (9月調査結果)

9月に調査範囲を拡大して実施した再確認調査では、防波堤（沖西）南側のSt.3及び津堅島西側のSt.21において、ニライカナイゴウナ（新称）が確認された（図II-5、表II-2）。調査地点の水深は3.6～6.2mであり、生息環境は8月の調査で確認された場所と同様であった。なお、ニライカナイゴウナ（新称）は、ソメワケグリガイ及びサラサガイに寄生するのが観察された。
