中城湾港泡瀬地区環境監視委員会

第 3 回 委員会資料

追加調査結果

(海藻草類、貝類、ジュゴン)

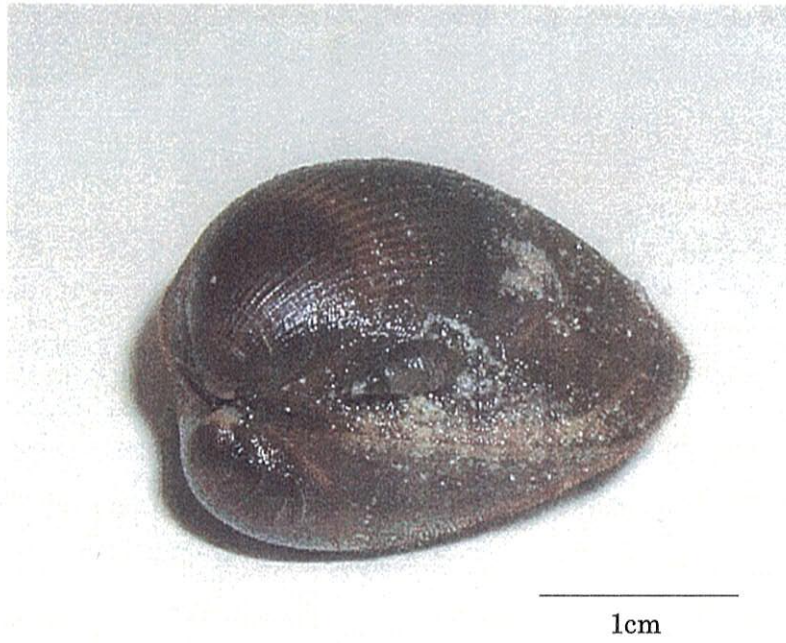
写真Ⅱ-1 (1) ソメワケグリガイに寄生するニライカナイゴウナ

10～11月の広域確認調査で泡瀬地区以外の調査範囲において、ソメワケグリガイは津堅島北側の海域においてのみ確認されたものの、ニライカナイゴウナ（新称）は確認されなかった（表Ⅱ-1、図Ⅱ-1）。一方、泡瀬地区では、ソメワケグリガイが確認された計8地点のうちSt.34, St.56, St.57, St.59の4地点においてニライカナイゴウナ（新称）が確認された（図Ⅱ-2）。したがって、8～9月の調査結果と合わせると、ニライカナイゴウナ（新称）は泡瀬地区埋め立て予定地の西側から南側にかけての沖合部を中心に分布しているものと考えられた。なお、ニライカナイゴウナ（新称）は、ソメワケグリガイ及びリュウキュウバカガイ、リュウキュウザルガイに寄生するのが観察された（写真Ⅱ-1）。

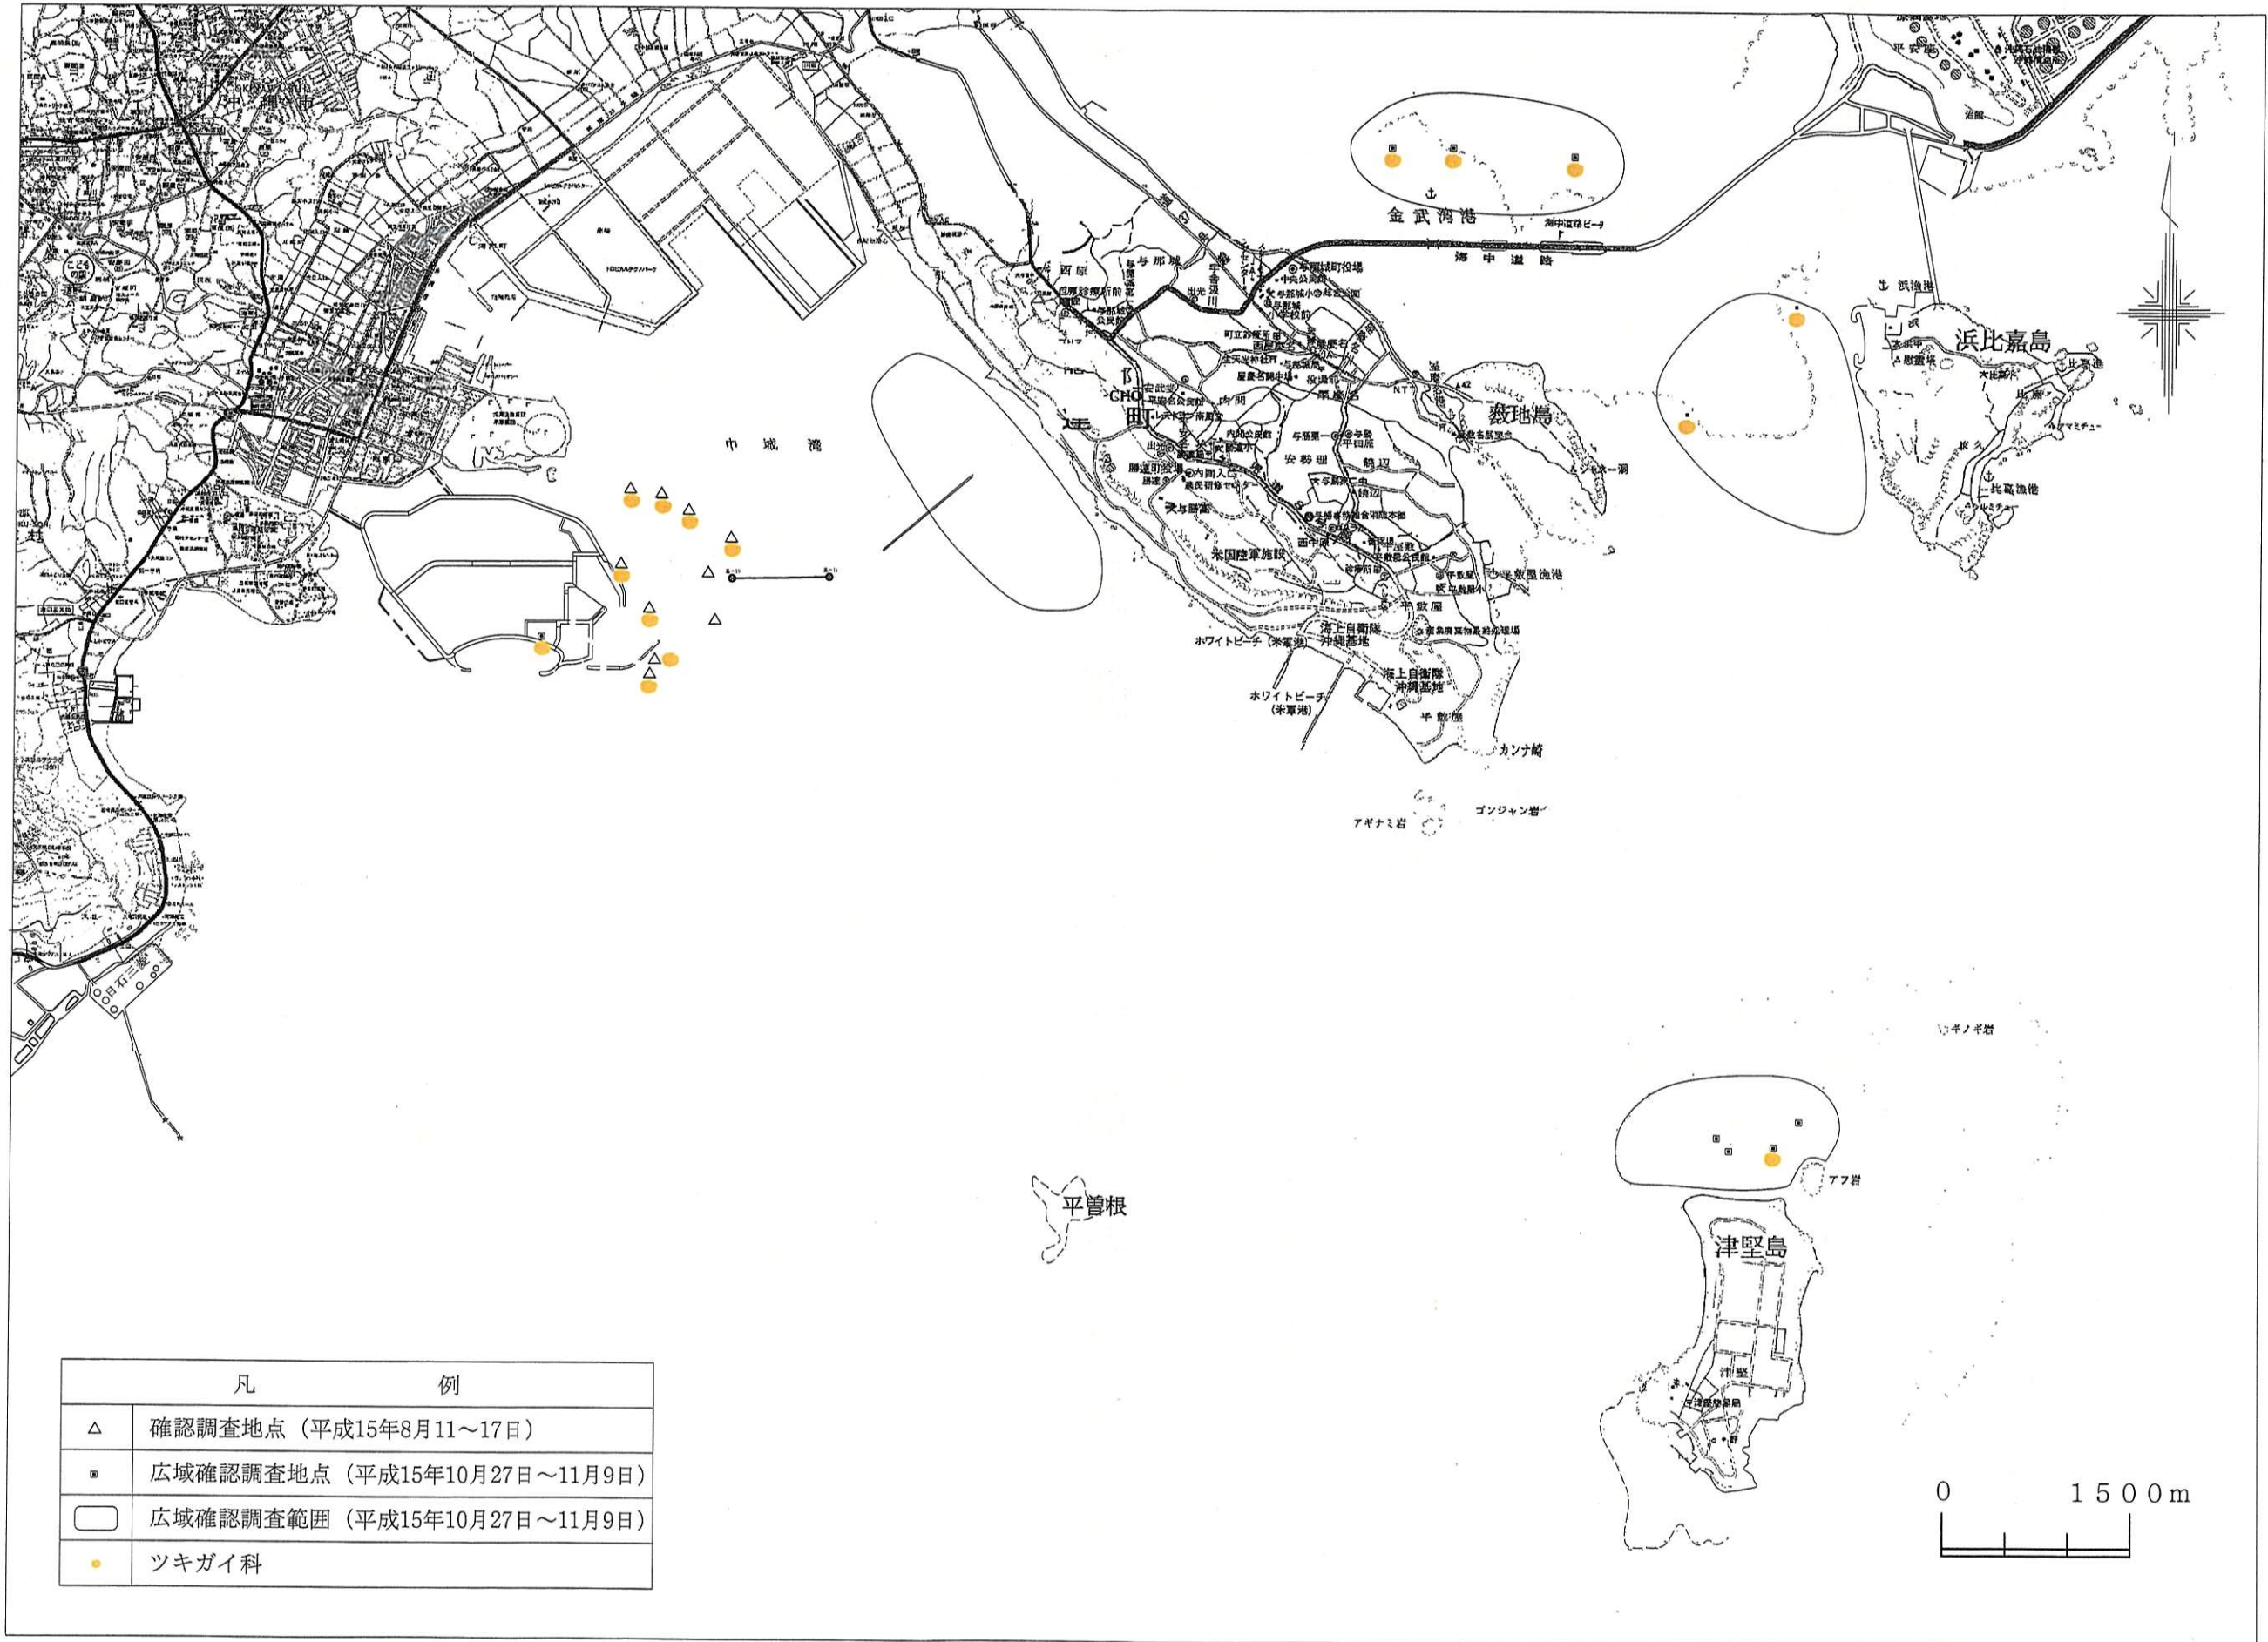
図Ⅱ-3 オボロツキ広域確認調査結果

10～11月に調査範囲を拡大して実施した調査は、津堅島北側、海中道路北側および泡瀬地区、浜比嘉島西側に調査地点を拡大し、計10調査点で実施した。ツキガイ科の貝類は、津堅島北側で1地点、海中道路北側で3地点、泡瀬地区で1地点、浜比嘉島西側で2地点出現し、個体数は各地点1～2個体であった（表Ⅱ-2、図Ⅱ-3）。ツキガイ科と同時に出現した二枚貝類は25種であり、中でもホソスジヒバリガイ、ソメワケグリ

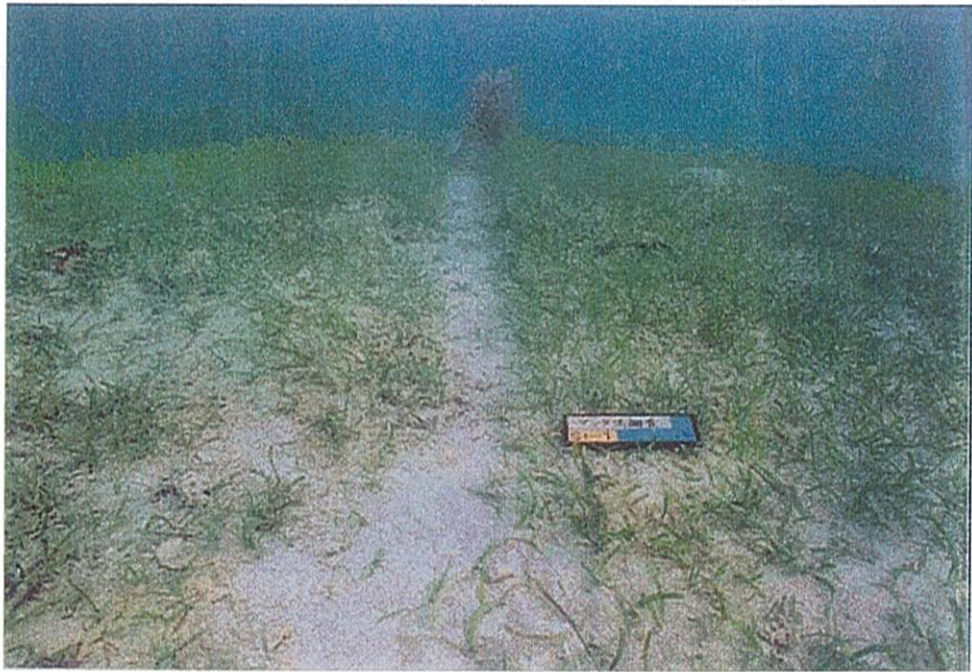
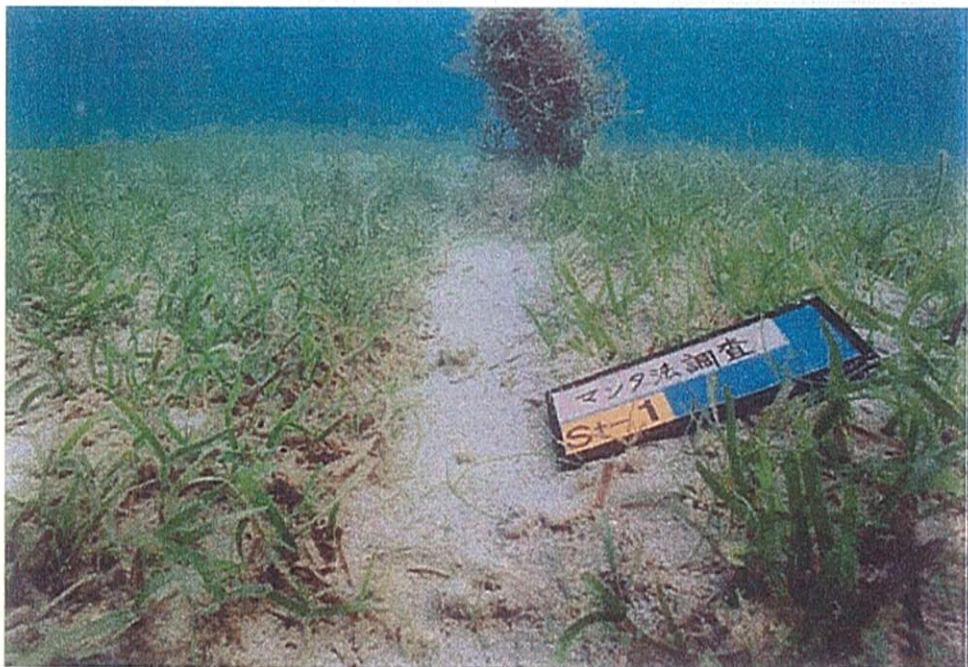
写真Ⅱ-1 St.1の海底状況

St.1 でみられた船舶によると考えられるアンカー痕
調査日 平成15年10月27日

St.1において海底状況の写真Ⅱ—1で示される様な幅17~27cm長さ5.5m及び幅19~25cm長さ4.6mの海草藻場の欠損部が確認された。ただし、これらの欠損部はいずれも直線的であるため、船舶によるアンカー等の跡と考えられ、ジュゴンの食痕ではないものと判断された。なお、浅所の海域において、これ以外、特記するような箇所は見当たらず、ジュゴンの食痕は確認されなかった。深所のウミヒルモ類生育地においては、全体的にウミヒルモ類の生育被度が低く、真新しい食痕以外は残り難いと考えられるものの、調査測線上においてジュゴンの食痕と考えられる痕跡は確認されなかった。なお、調査を通して大型生物の糞と考えられる痕跡もみられなかった。

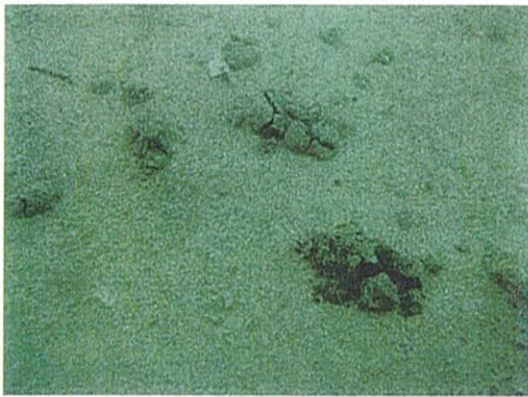
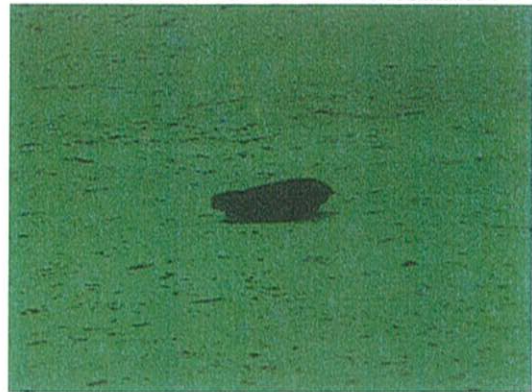
「泡瀬干潟を守る連絡会」の要請書に添付された糞の画像

鳥羽水族館で飼育中のジュゴンの糞の水中画像

- ・ ジュゴンのフンは、海草の繊維が入っていることと粘度があるためくずれにくく、要請書の画像のように亀裂が入って割れることはほとんど見られない。ただし、時期や体調により崩れやすい場合もあるが、その場合でも写真のような割れ方は見られない。
- ・ 海底の状況下で、要請書の画像のようにジュゴンのフンが形のくずれるまで複数固まっていることは考えにくい。
- ・ ジュゴンのフンは、当館の水中画像のように水中では褐色をしているが、要請書の画像では白っぽくなっている。
