中城湾港泡瀬地区環境監視委員会

第1回 委員会資料

(工事におけるモニタリングフィードバック)

環境監視調査結果の工事へのフィードバックについて

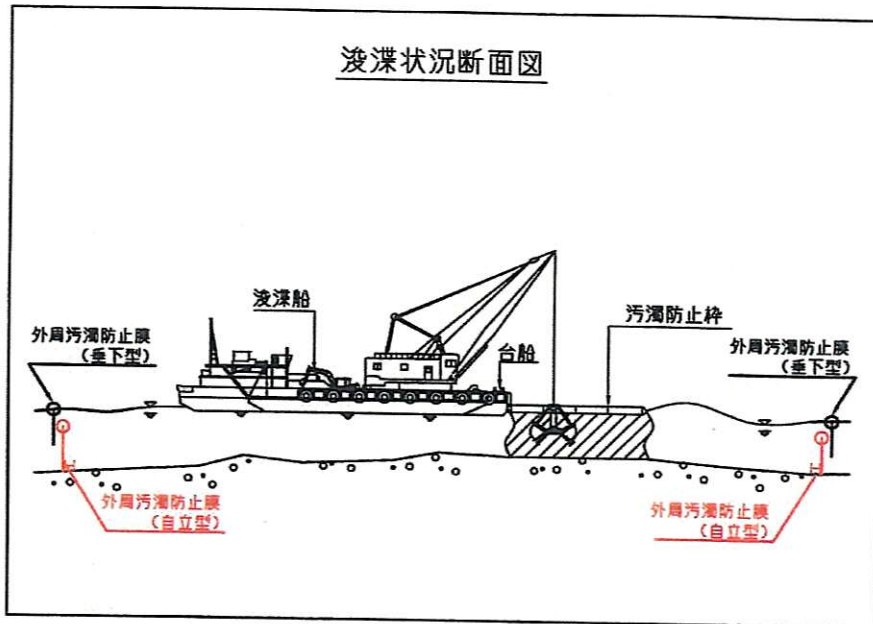
仮設航路浚渫工事施工概略図

グラブ浚渫船にて所定の深さまで浚渫を行い、仮設棧橋より揚土し余水吐きに投入する
