中城湾港泡瀬地区環境監視委員会

第1回 委員会資料

平成20年度 工事予定

平成20年 7月14日

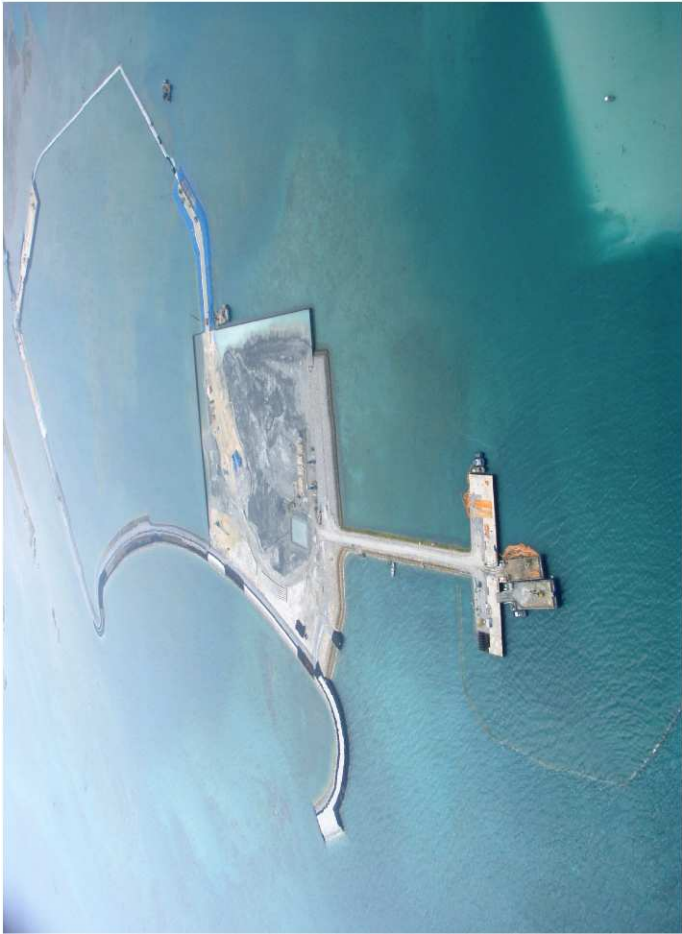
【 ①施工全景 】

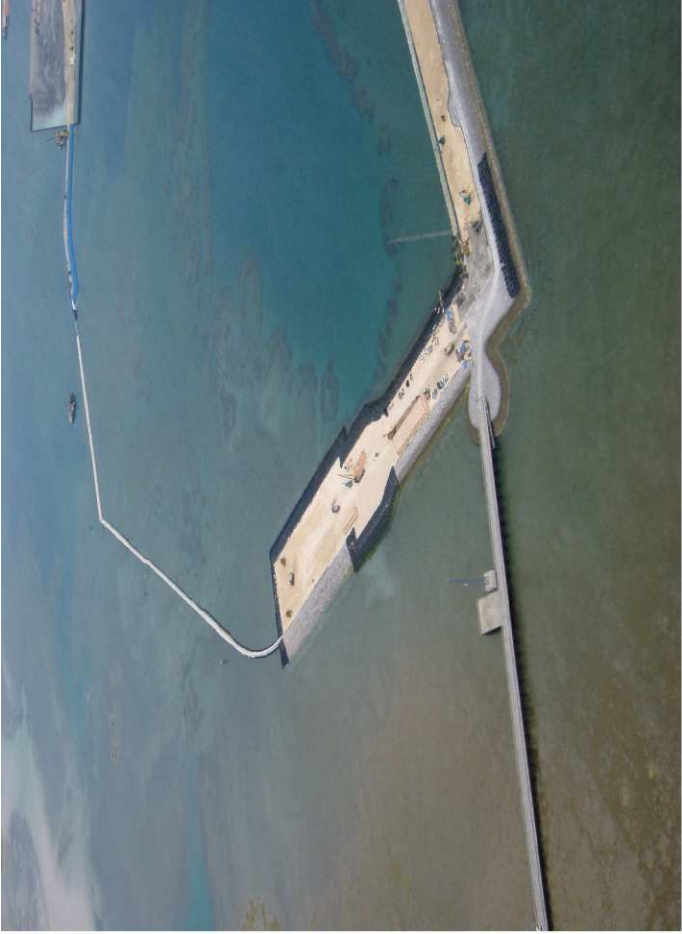
【 ②仮設橋梁先端 】

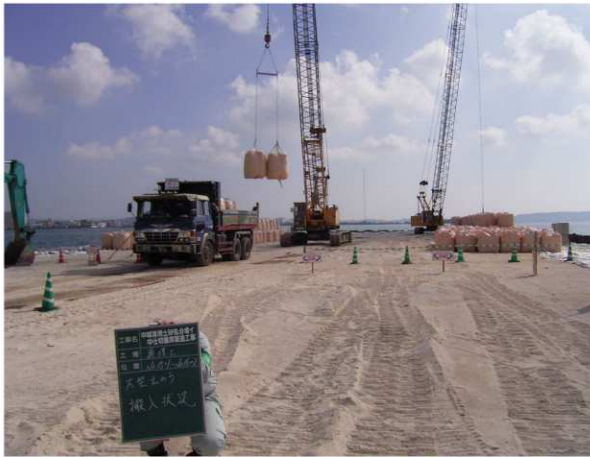
【 大型土嚢設置状況 】

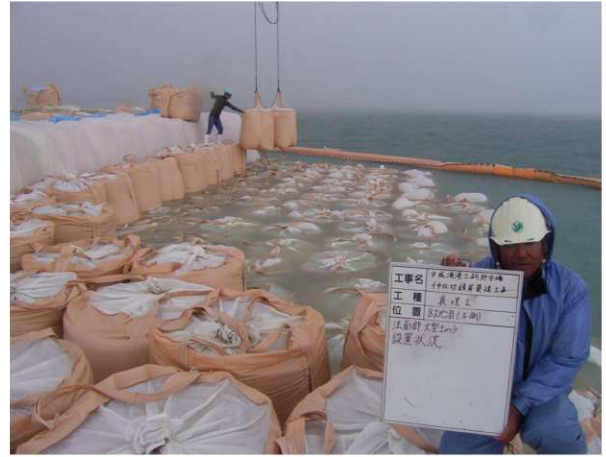
【 大型土嚢設置状況 】

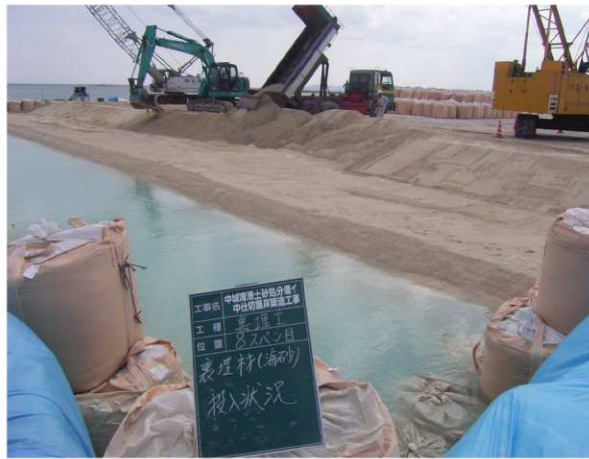
裏埋材投入状況

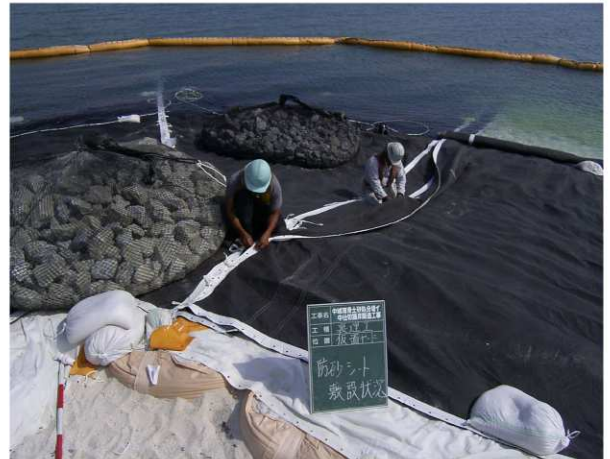
防砂シート設置状況

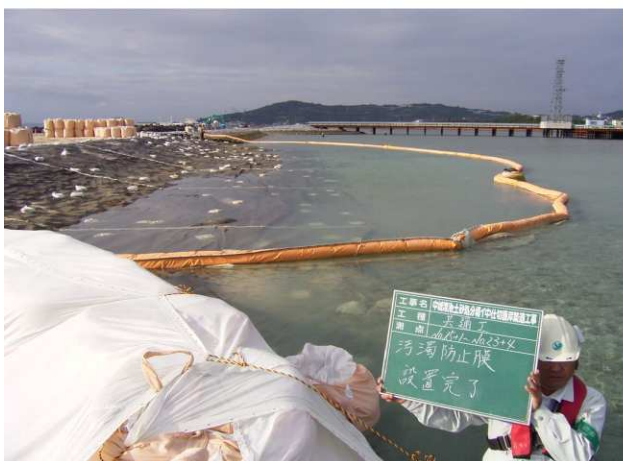
【 水質汚濁防止膜設置状況 】

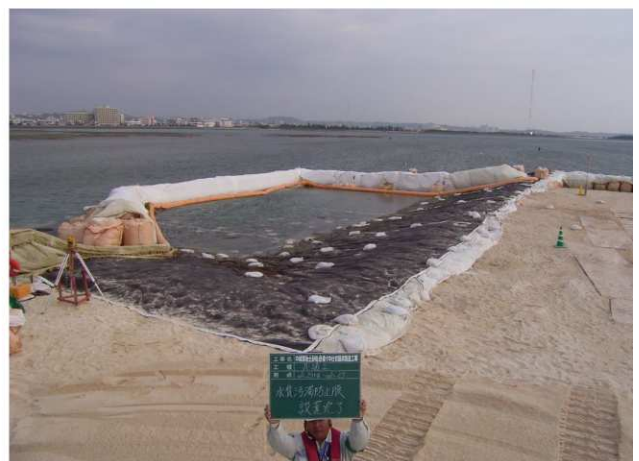
【 土のう型水質汚濁防止膜設置状況 】

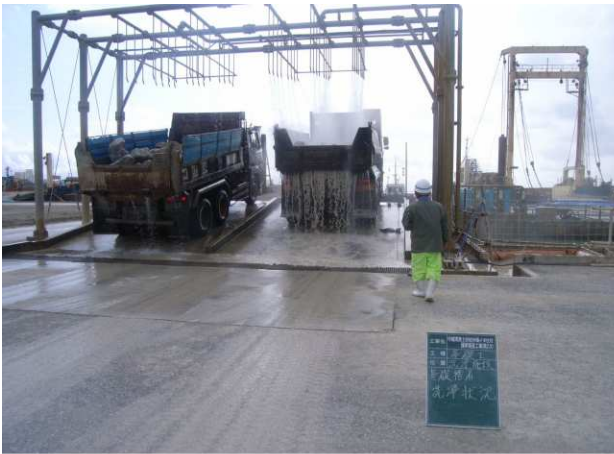
【 石材洗浄状況 】

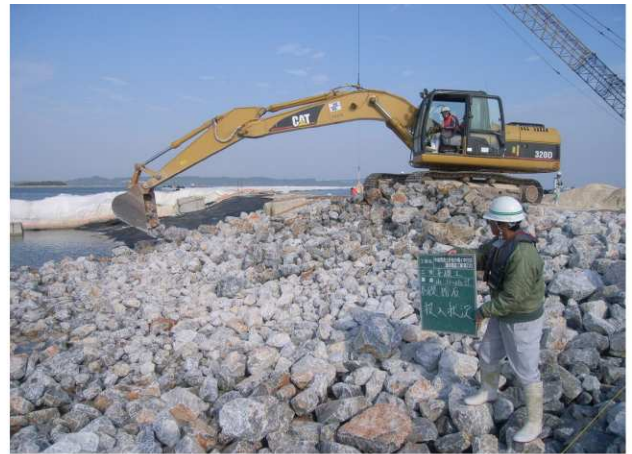
【 石材投入 】

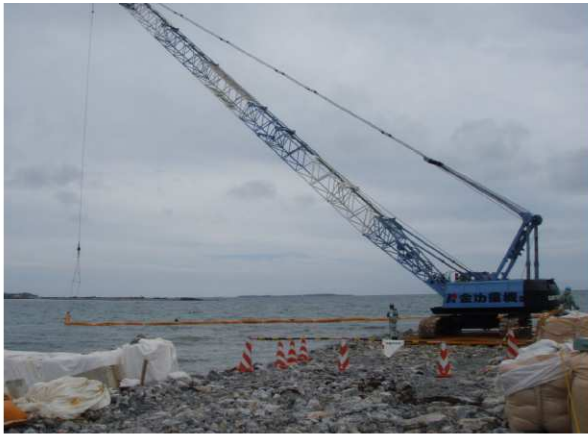
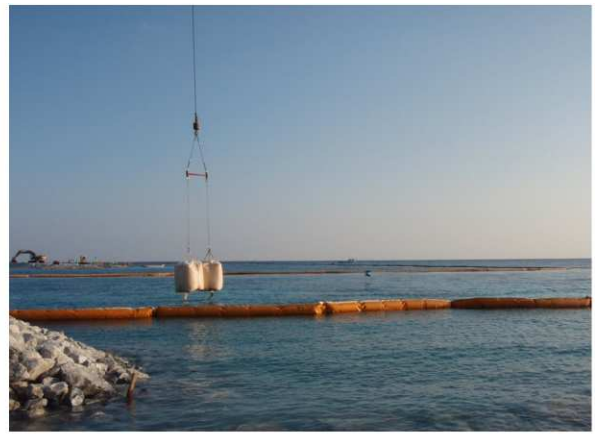
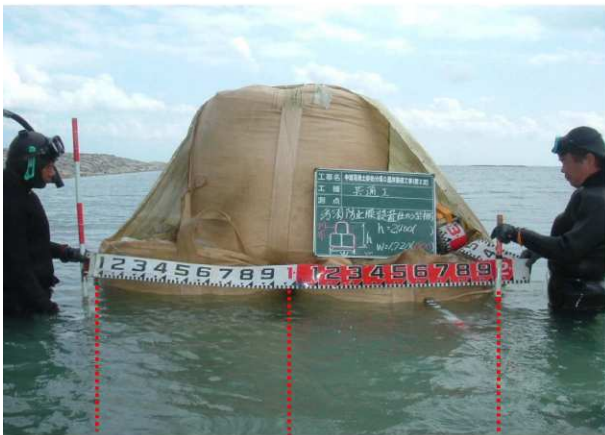
【 土嚢汚濁防止膜設置 】

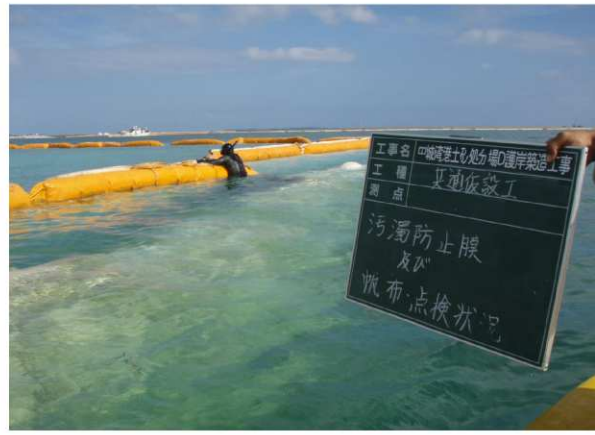
【 土嚢汚濁防止膜点検 】

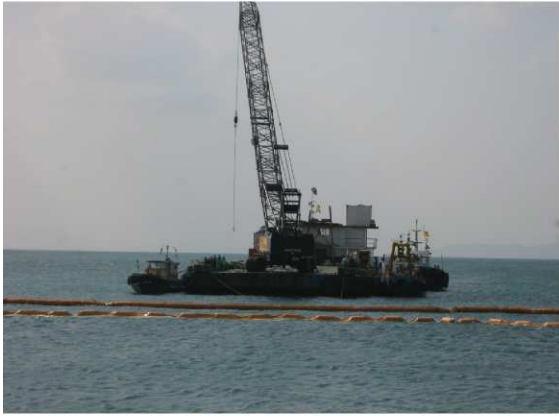
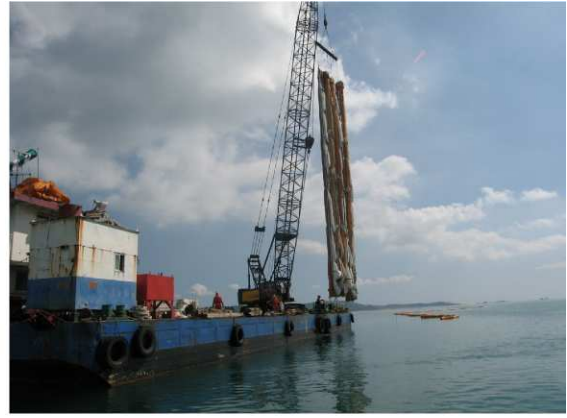
水質汚濁防止膜設置状況

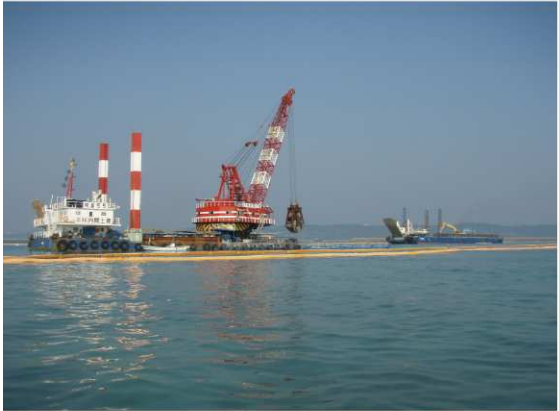
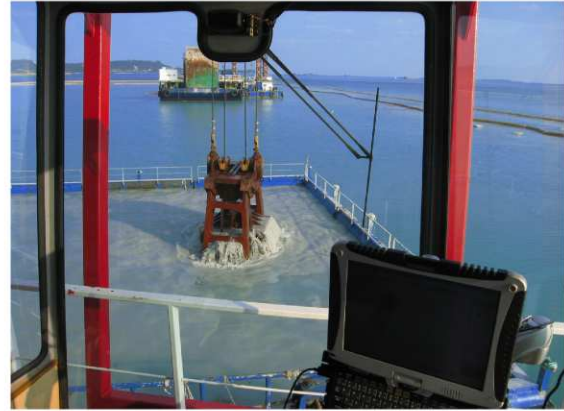
浚渫状況(グラブ船使用)

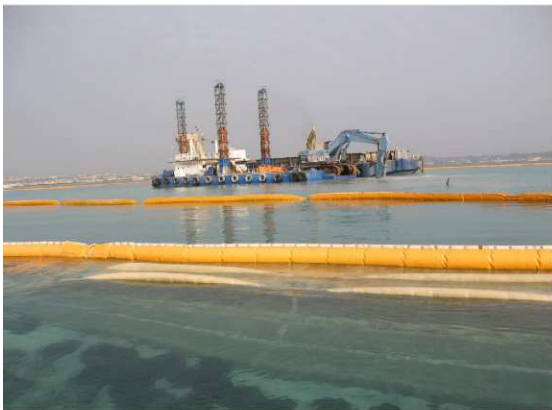
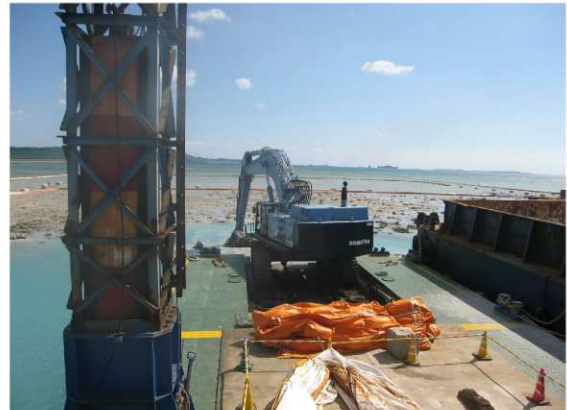
浚渫状況(バックホウ使用)

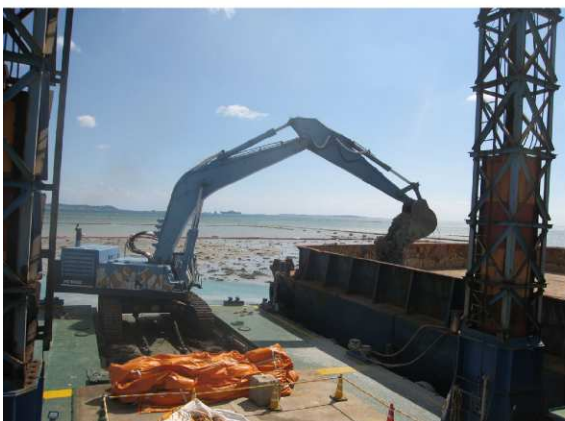
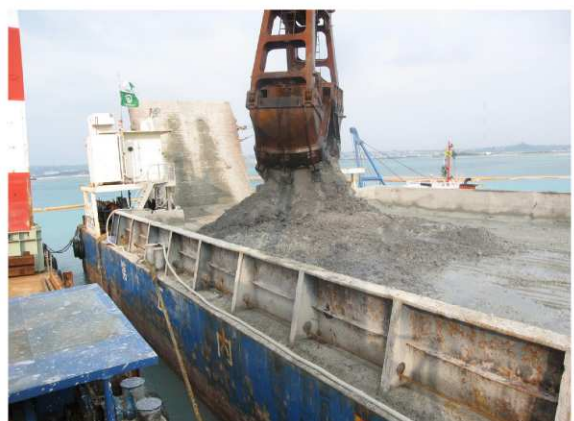
浚渫土積込状況

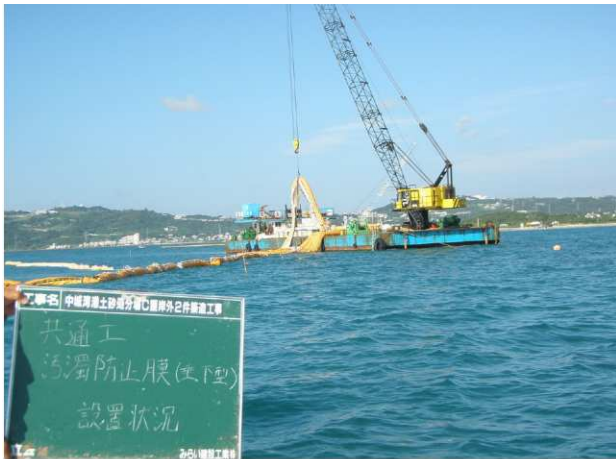
【 水質汚濁防止膜設置状況 】

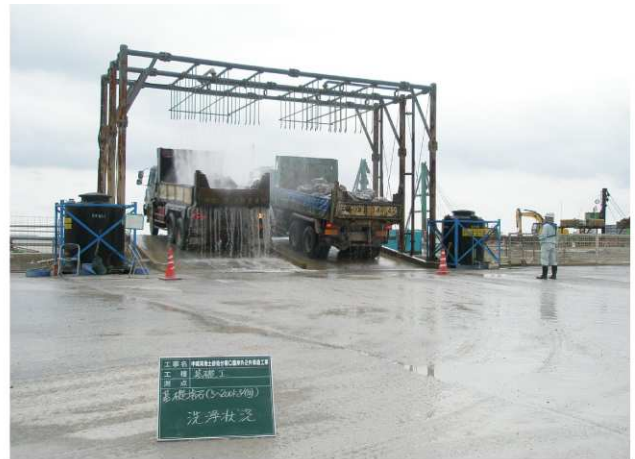
【 石材洗浄状況 】

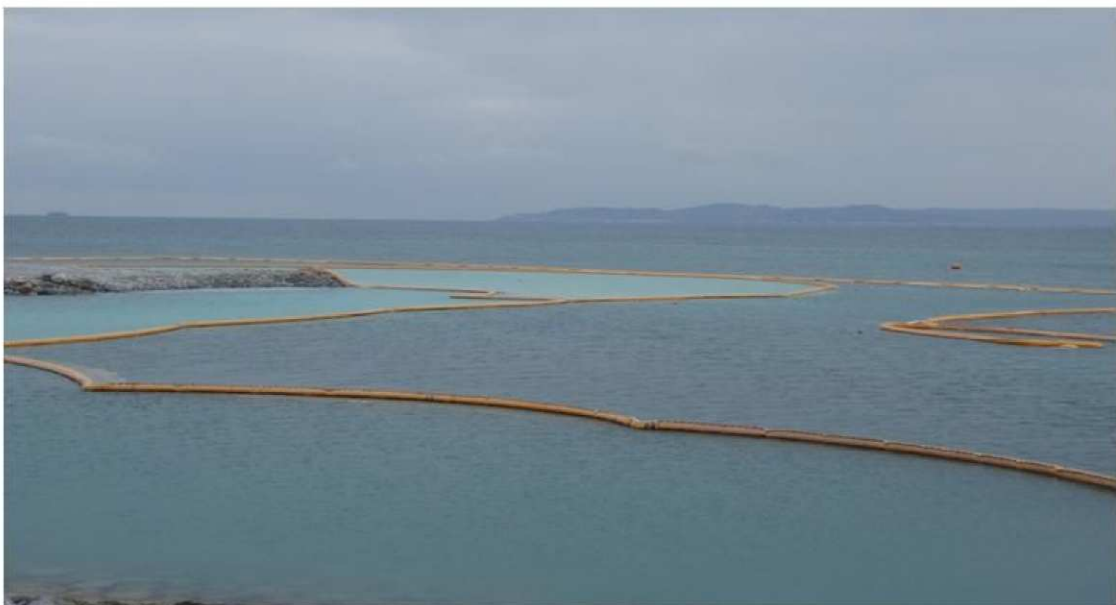
汚濁防止膜設置効果
