海草移植の技術について

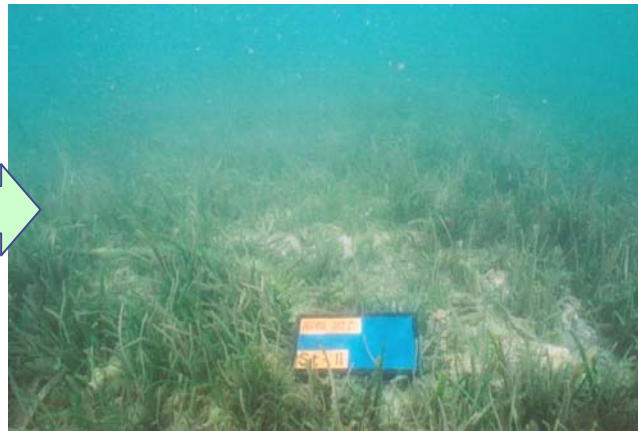
St.II 実験後約4年(H14年8月)

- ✦ 平成10年7月より実施した3箇所の手植え移植実験地(西防波堤背後)のうち、2箇所において移植から5年余りの間、移植時以上の生育状況で、周辺の自然海草藻場と変わらない状態で順調に推移しました。
- ✦ この結果や県内の他事例も踏まえ、手植えによる移植技術自体は確立されていると考えています。
 - なお、この移植地は平成16年の夏に来襲した台風により被害を受け、かなりの部分が砂地化しましたが、実験が行われた地点の周辺海域における他の多くの自然海草も同様の被害を受けました。

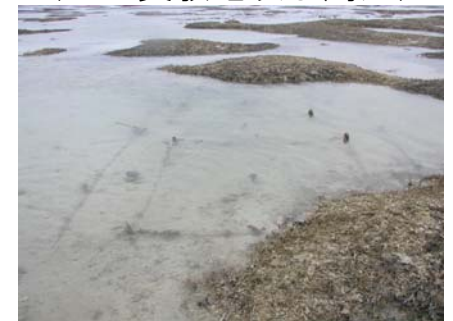
台風による消失
(St.II実験地及び周辺)
