車両停車帯の整備について【国道 329 号沖縄市高原南バス停（北中城村向け車線）】

～ 快適にバス利用ができるように『遮熱性舗装』を行いました ～

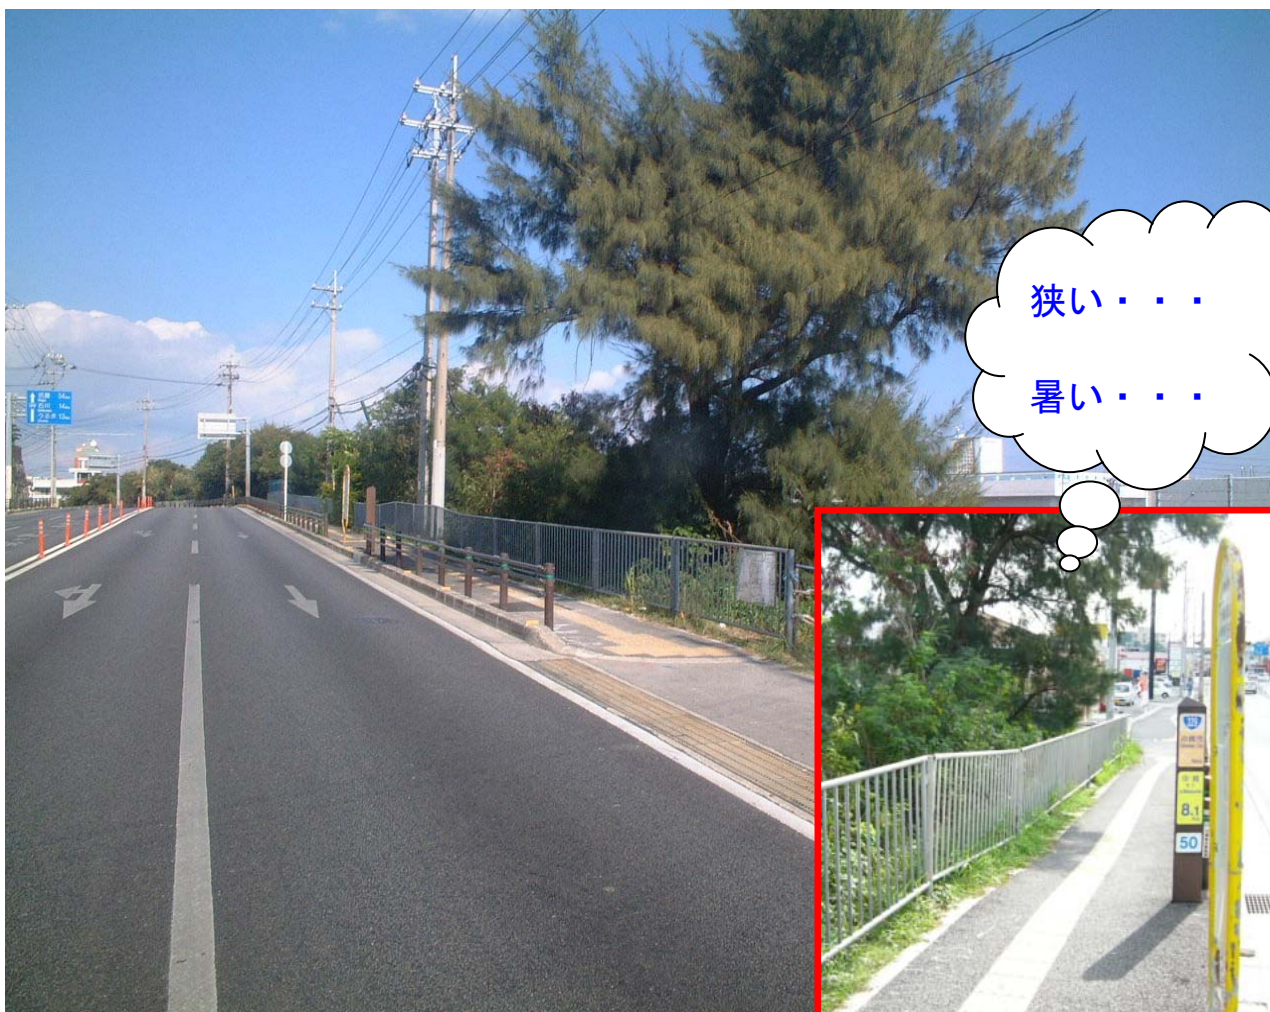
【整備前】

- ・バス停車時において後続車両の通行を阻害
- ・狭いバス待ちの空間
- ・屋根の無いバス停

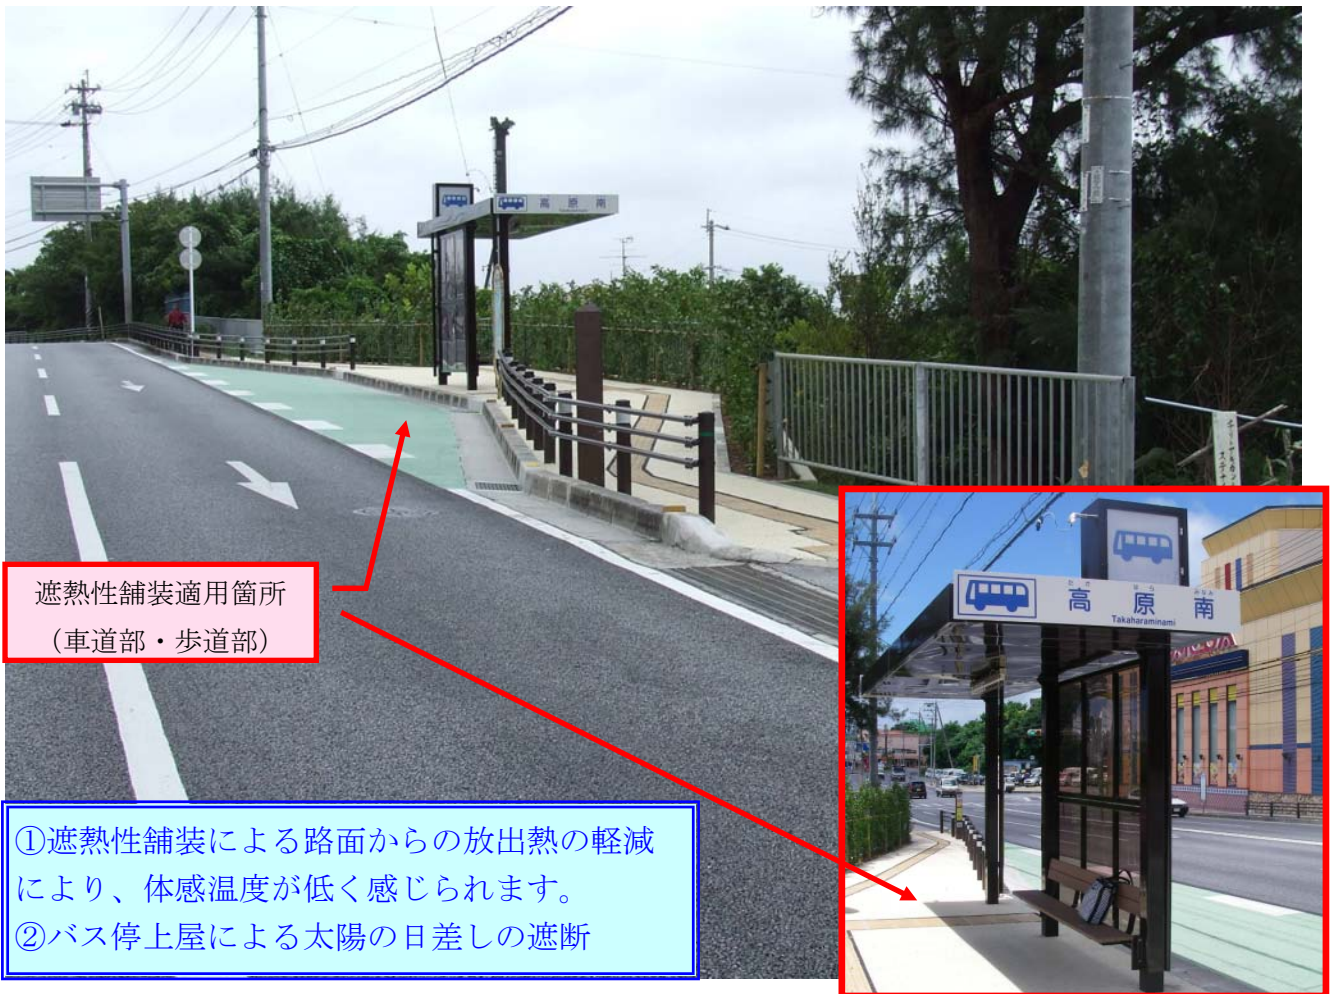
【整備後】

- ・遮熱性舗装による路面温度の低下（5～10℃の路面温度低下が見込まれます。）
- ・遮熱性舗装によるカラー化（バス停が視覚的にも区別できるようになります。）
- ・バス停上屋の設置（太陽光、降雨を遮ることができます。）
- ・歩行空間の広幅員化（2m→4mに拡幅し、歩きやすくなります。）
- ・道路交通の円滑化（バス停車帯を設置し、交通がスムーズになります。）
