## 参考資料2. 主要渋滞箇所のモニタリング結果

## ■最新の旅行速度データを用いた交通状況の整理

■モニタリング結果：北部地域全体の状況

## ■モニタリング結果：中部・南部地域の状況

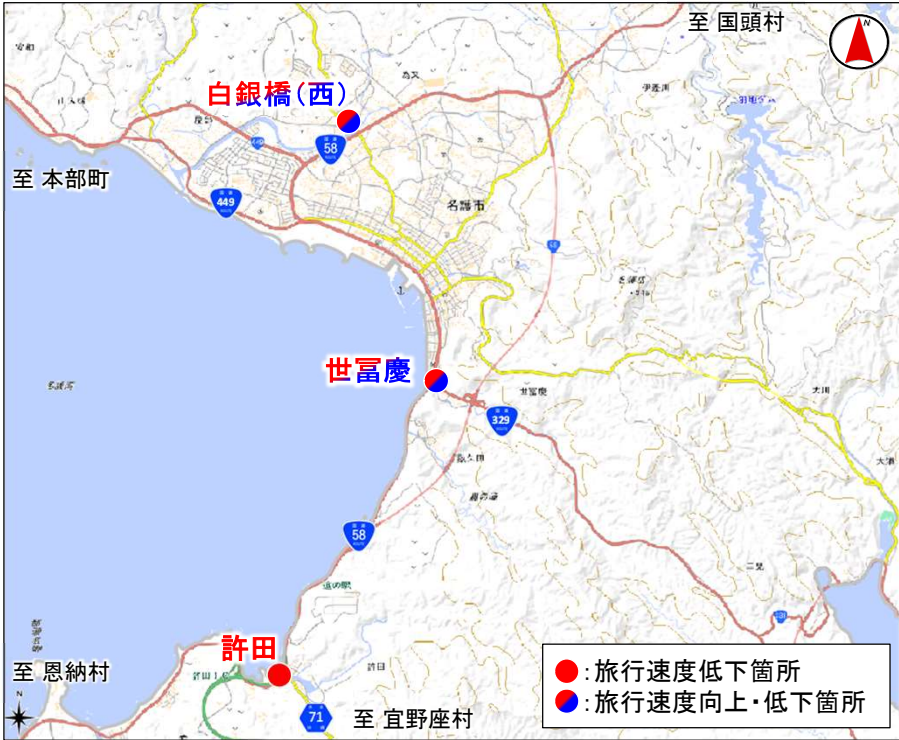
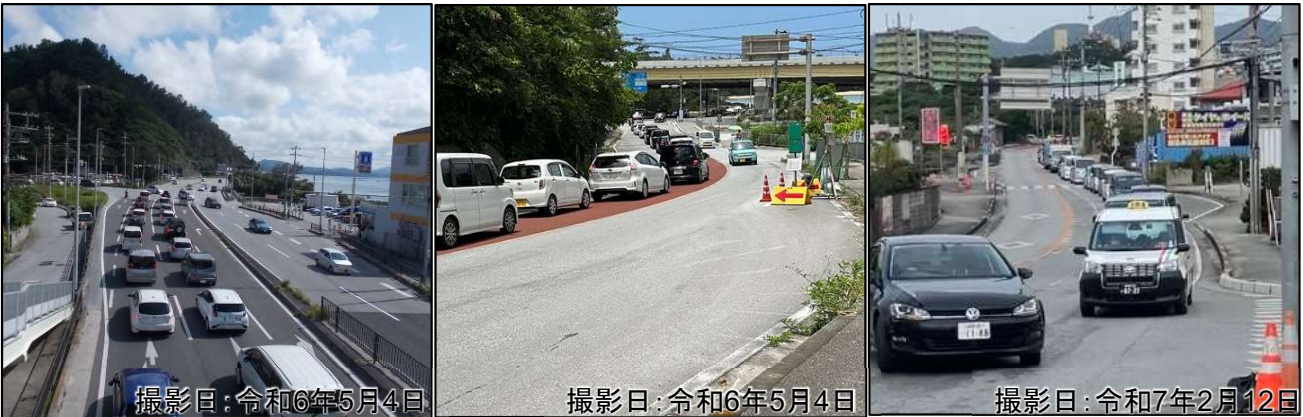
・最新データ(R6.4～8)と、1年前(R5.4～8)で速度向上箇所及び、速度低下箇所の状況を確認した。

①旅行速度が低下

- ・世富慶交差点(国道58号北側流入部) 3軸(休日)選定箇所
- ・許田交差点(県道71号線南側流入部) 3軸(休日)選定箇所
- ・白銀橋(西)交差点(県道84号線北側流入部)

②旅行速度が向上

- ・世富慶交差点(国道58号南側流入部)
- ・白銀橋(西)交差点(県道84号線南側流入部・市道東側流入部・市道西側流入部)

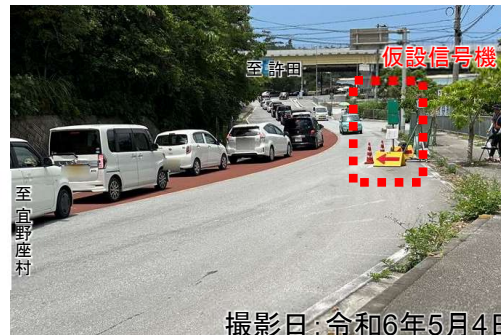
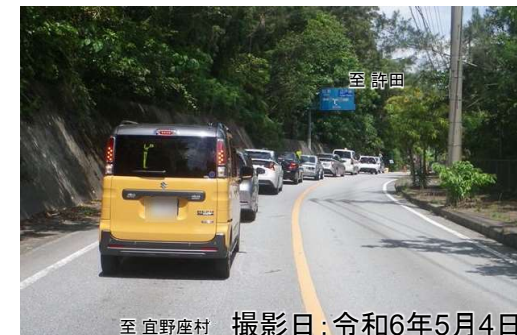
写真：許田交差点県道71号線側流入部

○昨年度(R5年)と比較すると、県道71号線東側流入部において特に11時台～14時台で速度が低下している。  
○土砂崩れに伴い車線規制(片側1車線通行)を実施したことが速度低下の要因と考えられる。  
※R5年8月6日(日)台風6号により被災し、R5年8月8日(月)から片側通行規制を実施。R7年3月末に復旧し、通行規制が解除。

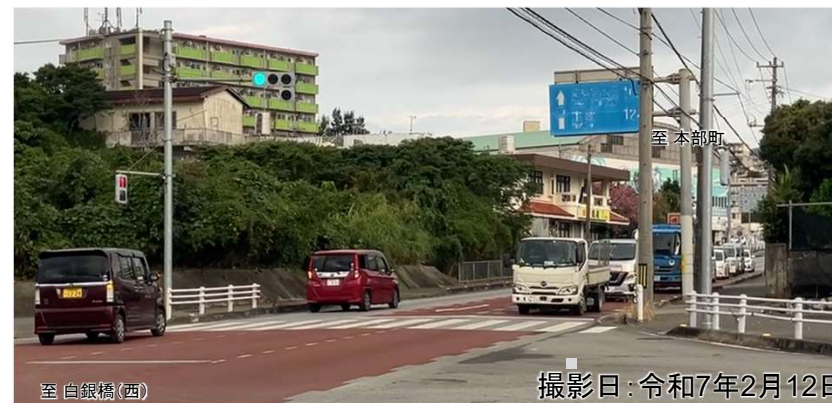
写真：新設交差点県道84号線北側流入部

○昨年(R5年)と比較すると、県道84号線北側流入部において全時間帯で速度が低下している。  
○白銀橋(西)交差点の信号機を新設交差点(下図青丸)に移設※したことで、速度低下区間が上流側に移ったと考えられる。  
※R6年3月移設

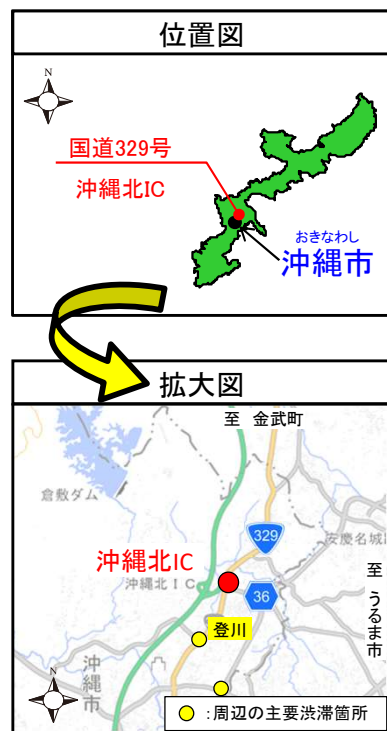
## ■速度低下箇所(沖縄北IC)

○速度変化状況: 国道329号の南向け16時台～18時台、県道36号線の西向け7時台にて特に速度低下(-10km/h前後)

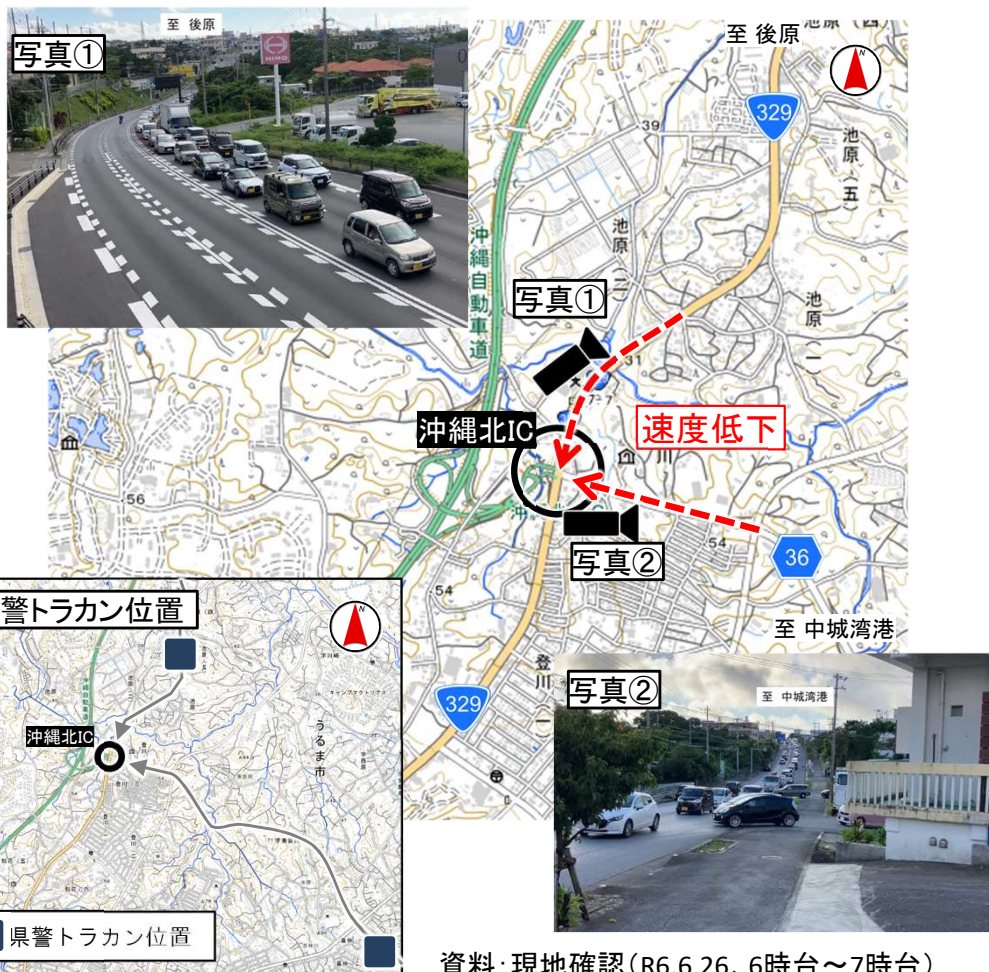
## ■沖縄北IC交差点の現地状況

- 国道329号および県道36号線からの交通集中により朝夕ピークにて速度低下が発生している。
- 現地の確認結果からは、明確な交通阻害要因は確認できなかった。トラカン交通量を確認すると国道329号南向けにおいては、年々交通量が増加傾向にあり、交通量増加に伴う速度低下の可能性がある。
- 今後は県道側において対策を検討予定であり、県道36号線の整備によって、混雑緩和を見込む。

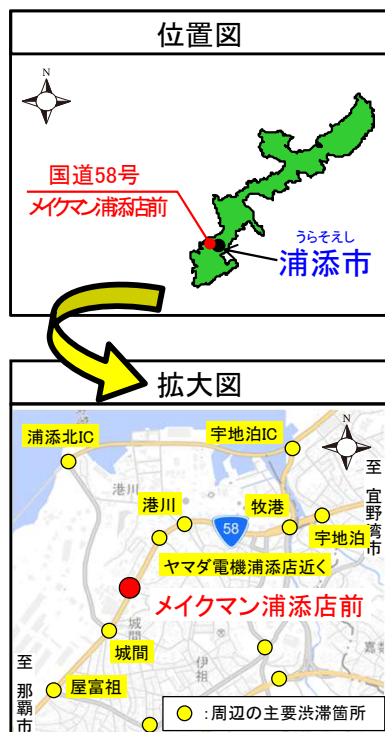
## ■速度低下箇所(メイクマン浦添店前)

○速度変化状況: 国道58号の南向け7時台、15～18時台にて特に速度低下(-10km/h前後)

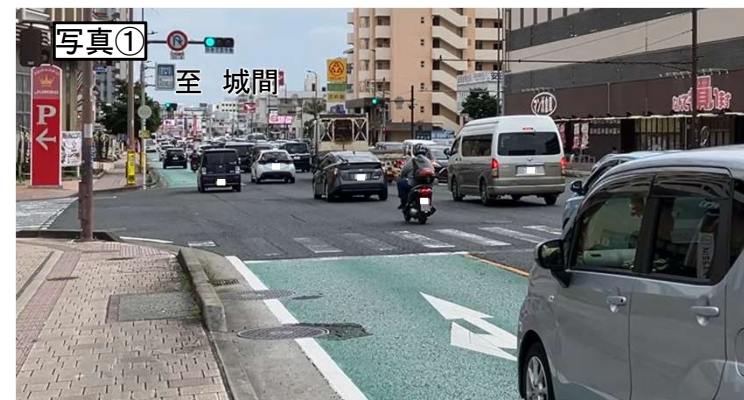
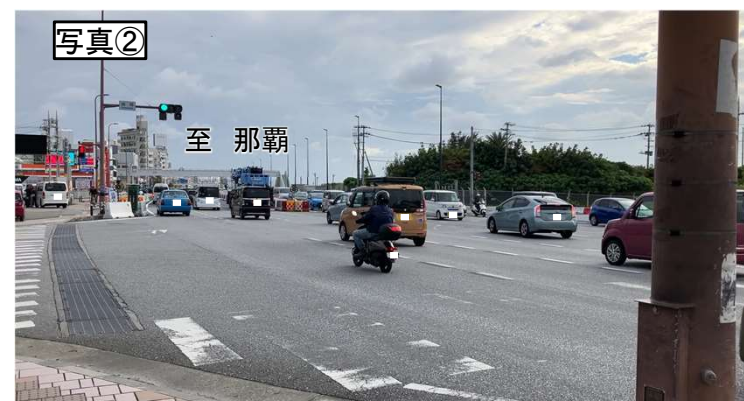
## ■メイクマン浦添店前の現地状況

- 国道58号南向けの速度状況を確認すると、城間交差点が先頭となり速度低下が発生している。
- 現地確認では、先頭となっている城間付近の明確な交通阻害要因は確認できなかった。また、トラカンデータから交通量の変化も確認出来なかったため、信号現示が変化した可能性がある。
- 今後は並行区間における浦添北道路や宜野湾道路の整備によって、混雑緩和を見込む。

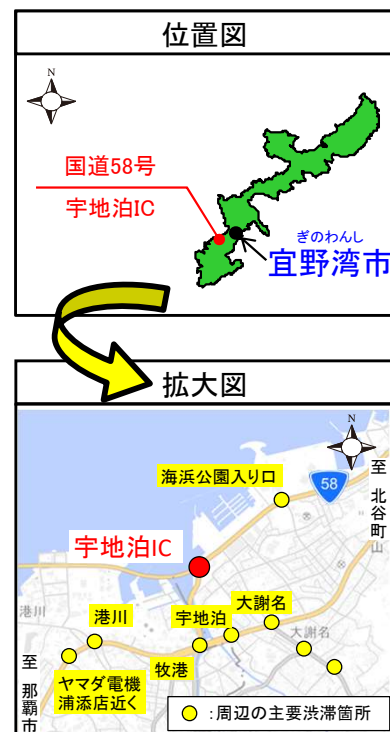
## ■速度低下箇所(宇地泊IC)

○速度変化状況: 国道58号BPの南向け7・8時台、北向け7時台にて特に速度低下(-10km/h前後)

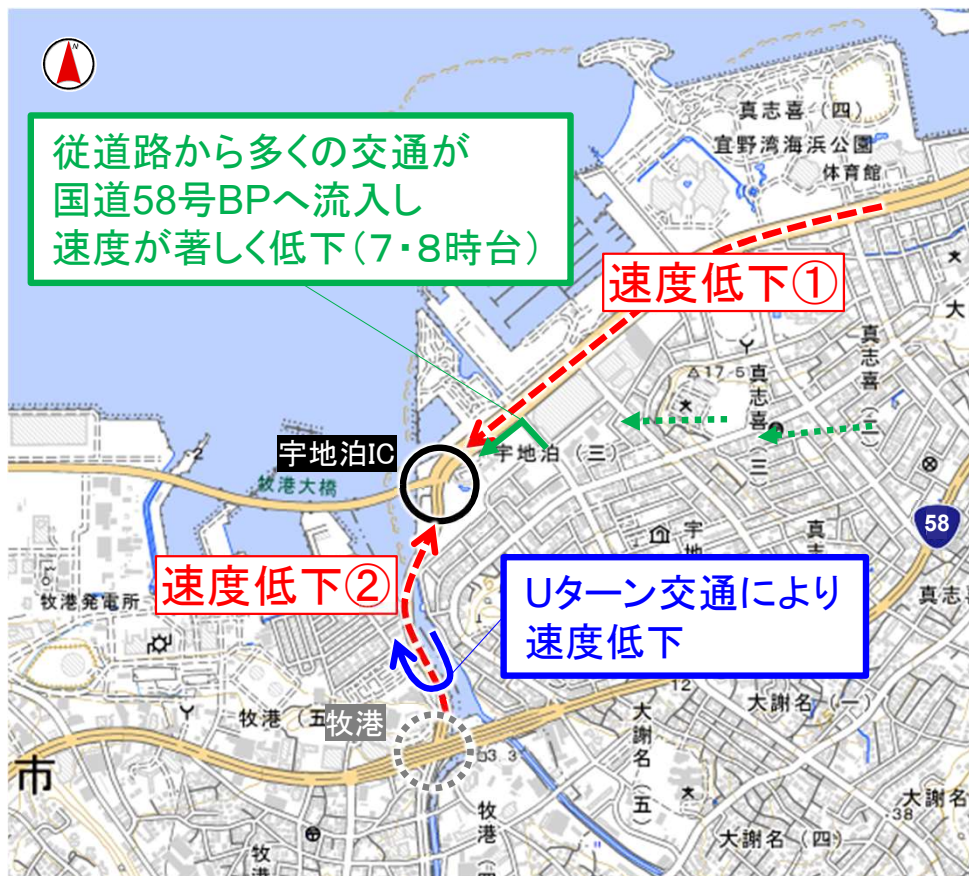
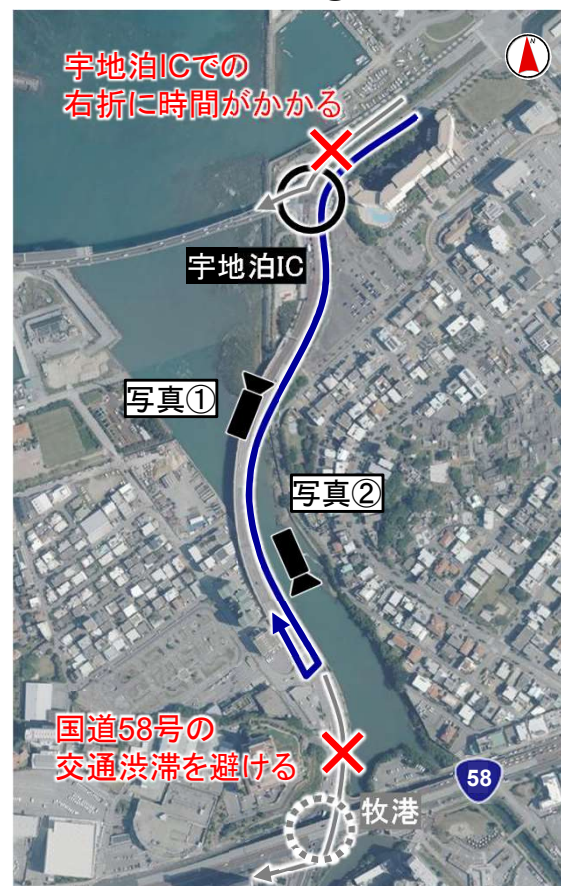
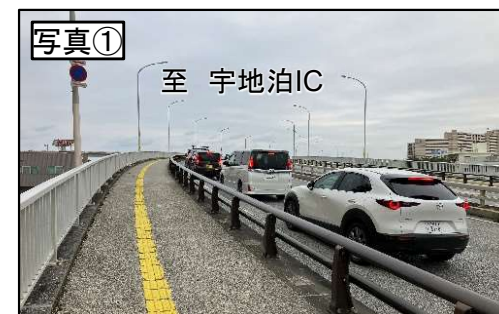
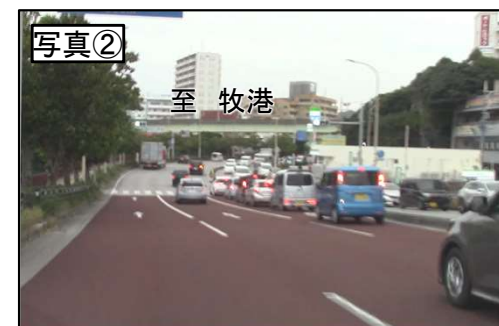
## ■宇地泊ICの現地状況

- 国道58号BPの南向きの7・8時台、北向きの7時台にて速度低下が発生している。
- 現地の渋滞状況を確認すると、速度低下①(南向き)に関しては、従道路から多くの交通が国道58号BPへ流入することで速度低下が発生。また、速度低下②(北向き)については、宇地泊ICの右折待ちや、国道58号の交通渋滞を避けるため、Uターンをする交通の集中等により速度低下が発生。R5に比べ、①・②のような動きが増加している可能性がある。
- 今後は浦添北道路や宜野湾道路の整備によって、混雑緩和を見込む。

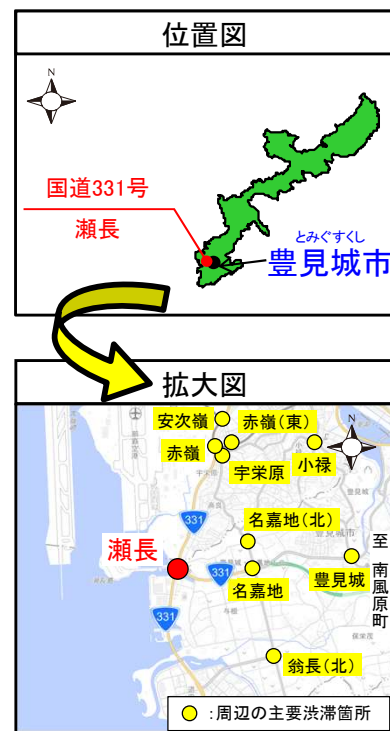
## ■速度低下箇所(瀬長)

○速度変化状況: 国道331号の北向け7・8時台にて特に速度低下(-10km/h前後)。  
国道331号の西向け(規制区間)は、速度向上傾向。

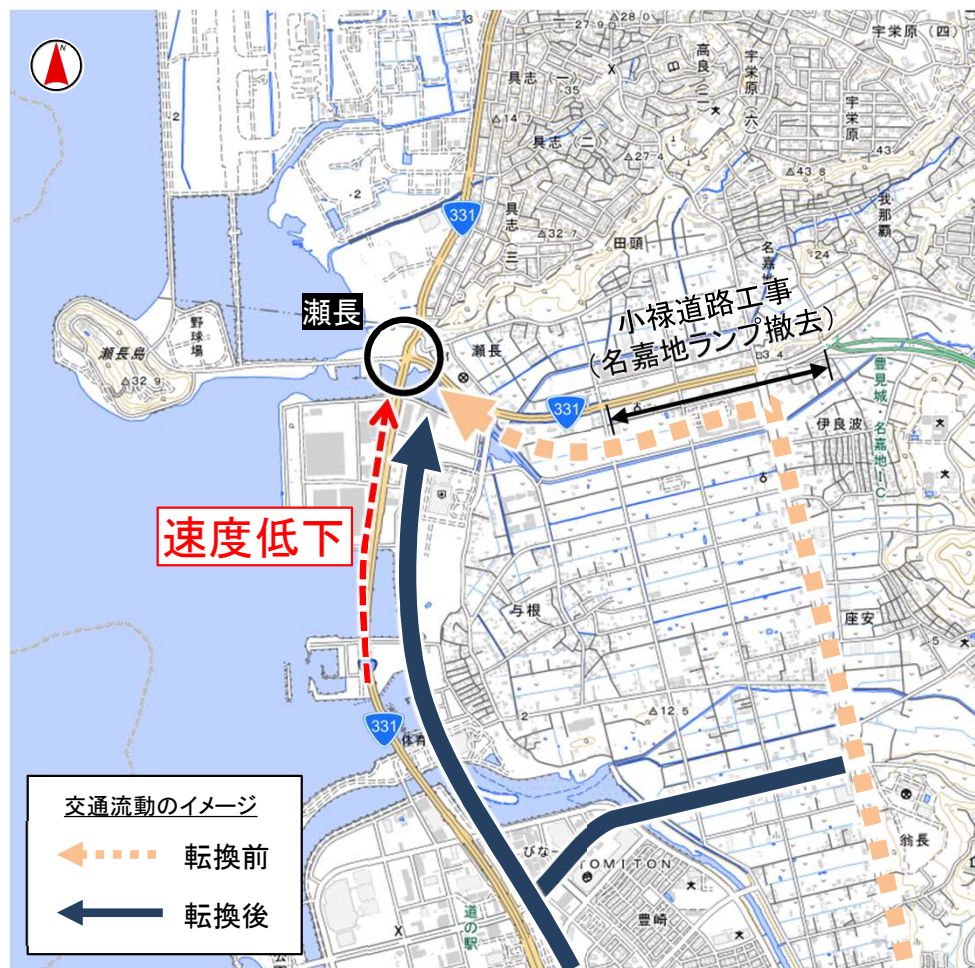
## ■瀬長の現地状況

- 国道331号北向けの朝ピークにて速度低下が発生している。
- 名嘉地～瀬長間では小禄道路工事規制を実施しており、規制前後で国道331号の西向けを走行していた車両が、北向けを利用するようになったため、国道331号北向けの交通量が増加し速度低下している可能性がある。
- 今後は小禄道路の整備によって、混雑緩和を見込む。  
(その他対応方針としては、前述のとおり国道331号の西向けは速度向上傾向にあることから、「信号現示の改良」が想定される。)

東西方向の信号青時間を南北方向へ割振

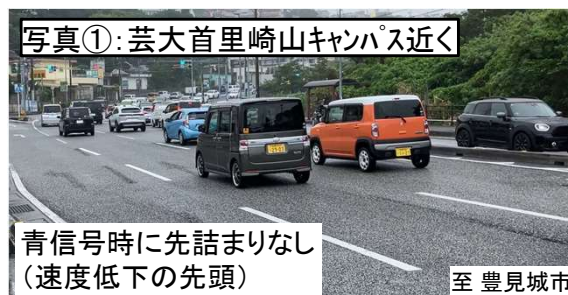
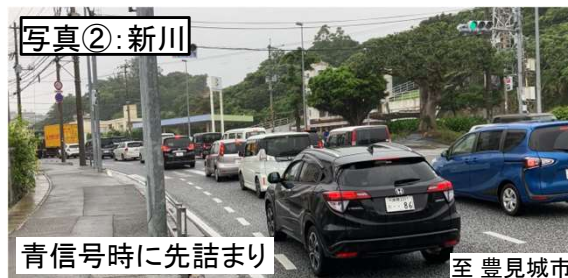
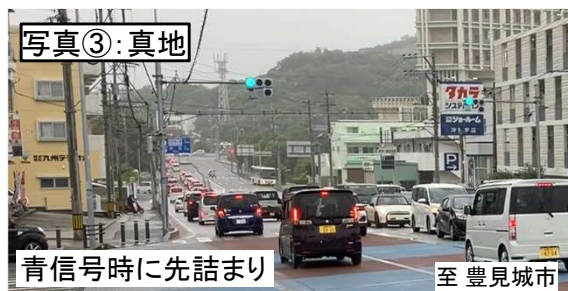
## ■新川の現地状況

- 県道82号線北向けの速度状況を確認すると芸大首里崎山キャンパス近くを先頭に速度低下が発生。
- 現地を確認すると、真地や新川の従方向(県道222号線や県道241号線)からの流入交通量が非常に多く、県道82号線北向けが青のときは先詰まりが発生していることから、従方向の交通集中によって渋滞が発生している可能性がある。また、県道82号線の交通量は増加傾向にあり、R5に比べ速度低下している要因となっている可能性がある。
- 渋滞要因を特定するために、引き続きモニタリングを実施する。
