## 2. 主要渋滞箇所の解除箇所について

## ②主要渋滞箇所解除のための対策効果検証箇所

## ④主要渋滞箇所解除のための対策効果検証結果

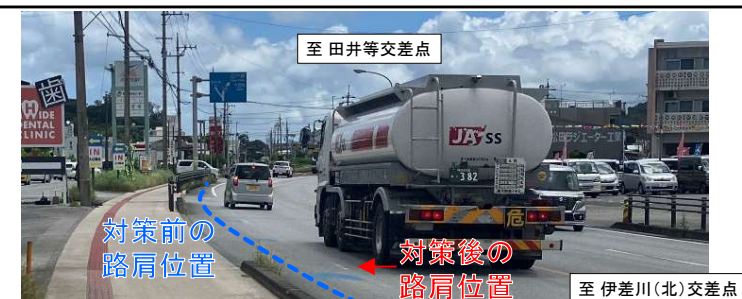
【写真①】現地状況

写真① 対策実施後(R7.6.16撮影)

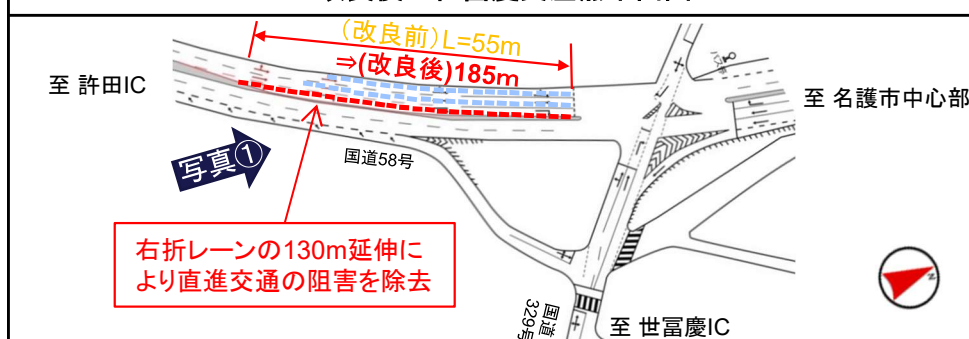
改良後の世富慶交差点平面図

- ・H30.4に国道58号南側流入部の右折レーンの延伸を実施。また、R3.7に名護東道路(世富慶IC～数久田IC間)が供用された。
- ・国道329号東側流入部の全日において速度が低い状況を確認。
- ・国道58号南側流入部では速度向上しているが、国道329号側では速度低下しており、混雑緩和が実感されていないことから、経過観察とする。

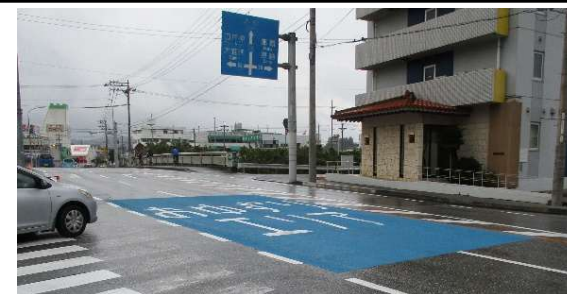
【写真①】現地状況

写真① 対策実施後(R7.3.22撮影)

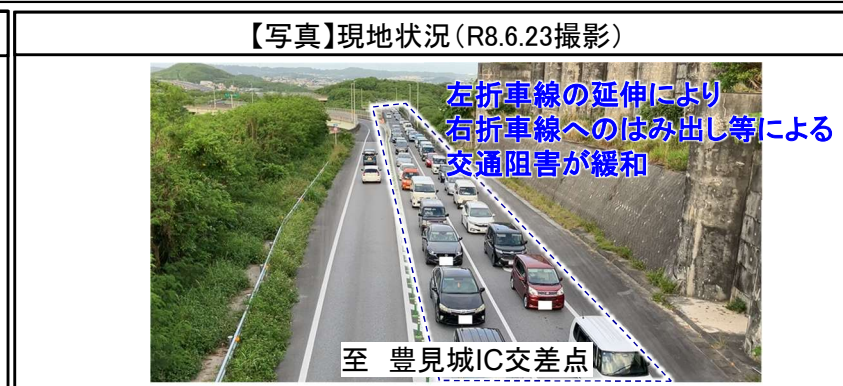
## 対策前後での交通状況の変化

対策内容: 豊見城ICランプの左折レーンの延伸

交通状況の変化: 対策を実施した豊見城ICランプの速度向上を確認、対策方向の右折阻害等が発生していないことを確認、一方、朝夕ピーク時には県道を先頭に先詰まりし、速度低下を確認。混雑緩和が実感されていないことから、経過観察とする(県にて追加対策検討中)。

(R7.4～8平日)

(R7.4～8平日 - R3.4～8平日 速度差図)

| 主要渋滞箇所名 | 回答者 | 意見確認結果 |
|---|---|---|
| 豊見城IC | 南部国道 | 対策を実施したランプ部について、混雑緩和はあったものの、県道側で先詰まりが生じており、県において、対策検討中のため経過観察としたい。 |
| | 沖縄県 | 流出部2車線化等の対策を検討中。 |
| | 豊見城市 | 豊見城ICの接続ランプは、左折レーンの延伸により、交通混雑が緩和していると感じるが、県道7号線は依然として混雑しており、対策の必要性を感じている。 |

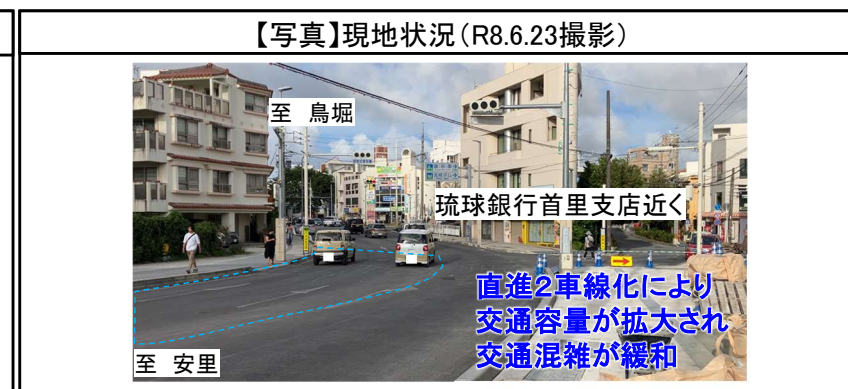
## 対策前後での交通状況の変化

対策内容: 那覇北中城線における琉球銀行首里支店近くの直進2車線化(みなし右折)、鳥堀の直進2車線化  
 交通状況の変化: 対策を実施した県道29号線の速度向上を確認、対策方向の交通阻害等(混雑)がないことを確認

| 主要渋滞箇所名 | 回答者 | 意見確認結果 |
|---|---|---|
| 無名(琉球銀行首里支店近く) | 沖縄県 | 対策実施により対策方向の速度向上を確認しているため。 |
| | 那覇市 | 対策を実施した車線は、交通混雑が緩和されていると感じる。 |

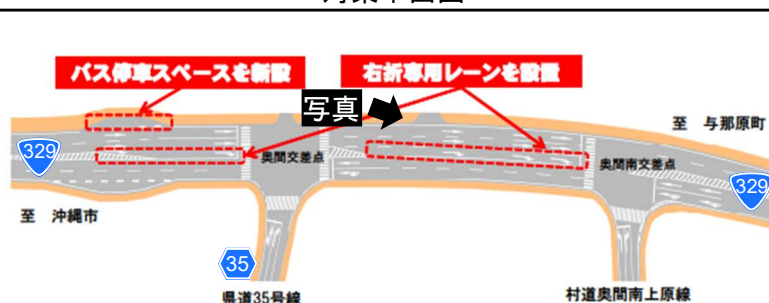
対策平面図

対策内容:右折専用レーンの設置およびバス停車スペースの設置

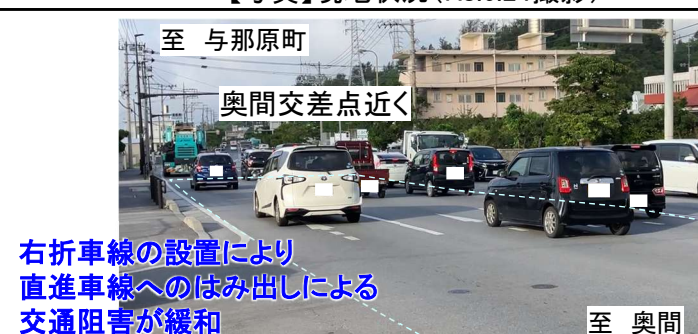
【写真】現地状況(R8.6.24撮影)

交通状況の変化:対策を実施した国道329号の速度向上を確認、対策方向の直進阻害が無いことを確認

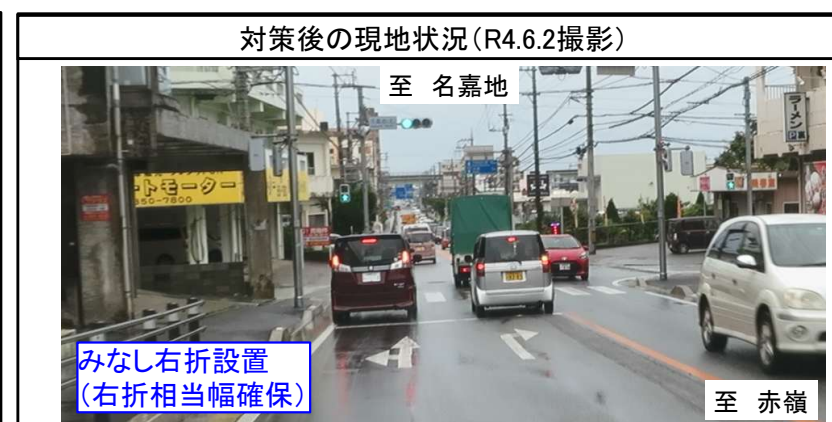
対策内容: 交差点改良(県道231号線にみなし右折の設置)

交通状況の変化: 対策を実施した県道231号線の速度向上は確認できなかった

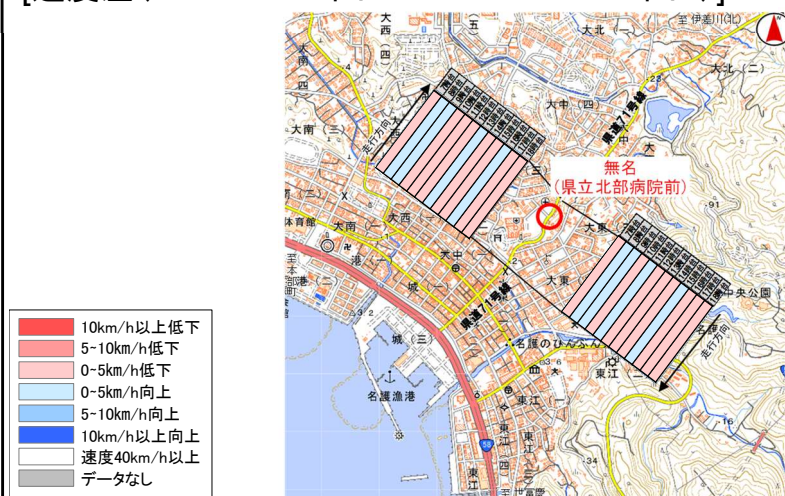
選定当時(H24)と最新(R7)での交通状況(速度)の変化

- ・県道71号線北側流入部において、7時台を除く時間帯で速度が低い状況が発生。
- ・一方で主要渋滞箇所の選定指標に該当しないほか、現地確認の結果でも渋滞はほとんど確認されず、交通阻害要因もないため、解除候補とする。

[現況速度状況(R7.4~R7.8平日)]

[速度差(R7.4~R7.8平日 - H24.4~H24.8平日)]

| 主要渋滞箇所名 | 回答者 | 意見確認結果 |
|---|---|---|
| 無名(県立北部病院前) | 沖縄県 | 令和6年の調査において渋滞がほとんど確認できなかったため。 |
| | 名護市 | 交差点部において、渋滞は確認されない。 |
