資料編

1. ナンゴクワセオバナについて

2. カサノリ類の環境監視結果について

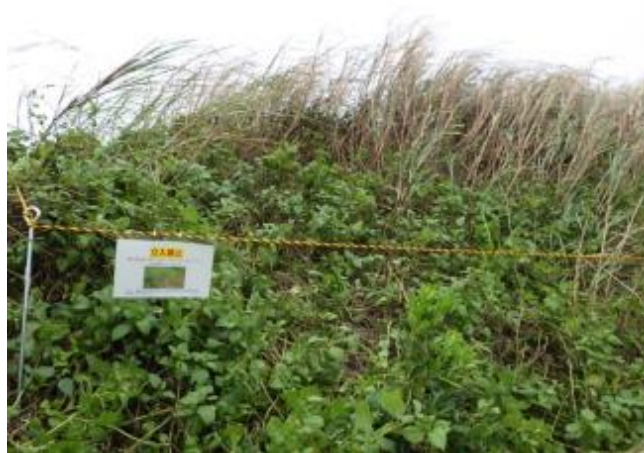
図ー 1.2 ロープによる囲い込みの状況

ナンゴクワセオバナについては、現段階で生育が確認されている仮設橋付近の群落については、工事による伐採が行われないようロープによる囲い込みを行った。

ロープによる直接的な囲い込みにより、工事による伐採防止に効果がある。

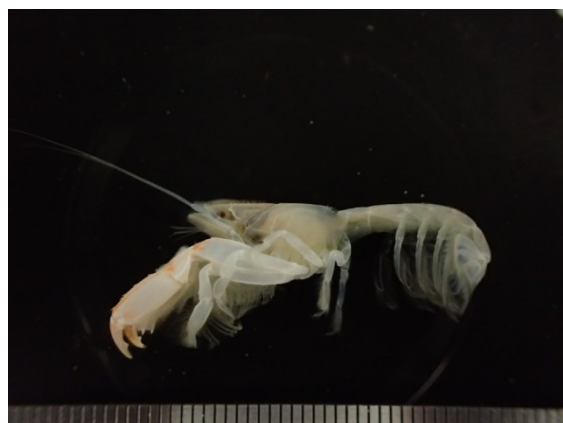
図－ 3.1 生物生息孔で採取された生物

コブシアナジャコ (40mm)

平成 26 年度環境保全措置要求に基づき、クビレミドロの生息域周辺においてみられる生物生息孔については、移植した実海域で生物の採取を行った。採取された生物については、図－ 3.1 に示すとおりである。しかし、平成 26 年度に確認された山型の生物生息孔は、平成 27 年度も確認されたが、生息孔の斜面でクビレミドロが生育する様子はみられず、クビレミドロ分布との関係についても現地での状況を踏まえて検討したが、明確な関係を把握することはできなかった。

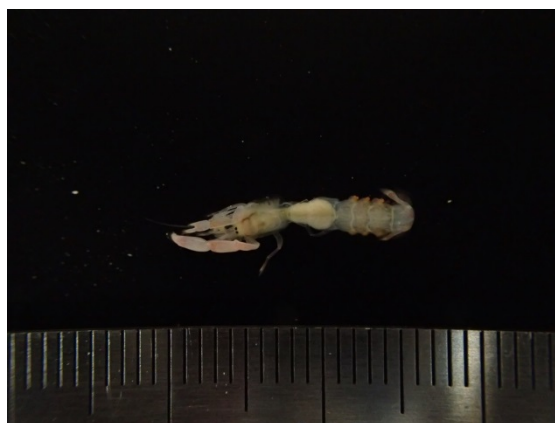
ブビエスナモグリ (16mm)

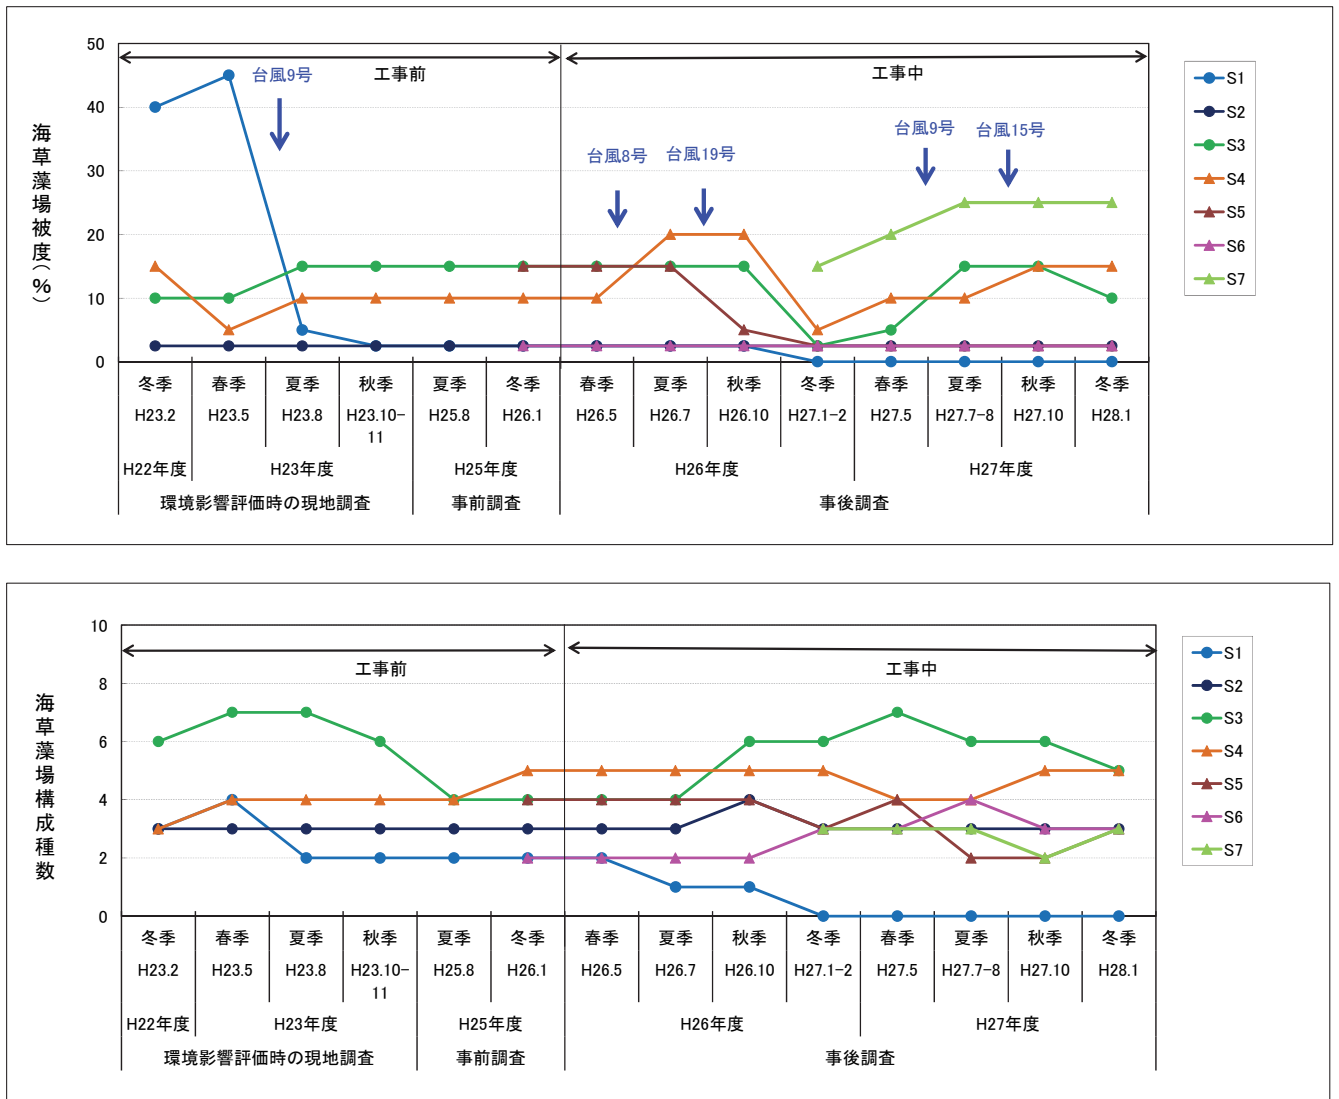
図－ 4.1 海草の藻場被度と藻場構成種数（海草類）の経年変化

St. S7 の存在する高被度域は礁縁部に近いため波浪による消失が懸念されたため、より内側の St. S1 を高被度域代表点として設定していたが、平成 23 年度の台風 9 号で想定外の状態となった。そのため、平成 27 年 1 月より上述のように次点相当であった St. S7 を St. S1 の代替点として調査を実施している。St. S1 については、消失後 1 年間の観察を続けてきたが、サンゴ礫の多い基盤で、海草類が回復していない状況にある。このため、平成 28 年度の環境監視委員会に諮り、St. S1 については、今後、St. S7 に代替することとした。
