第 8 章 事後調査の結果により必要となった

環境の保全のための措置

平成 25～26 年度に実施されたサンゴ類の大規模な移植は、「那覇空港滑走路増設事業に係る改変区域に生息するサンゴ類を無性生殖移植法により、改変区域外へ移植・移築する」ことが目的であった。移植目標及び移植実績は p4-26 に示すとおりであり、当初計画された移植目標(移植数量)は達成した。

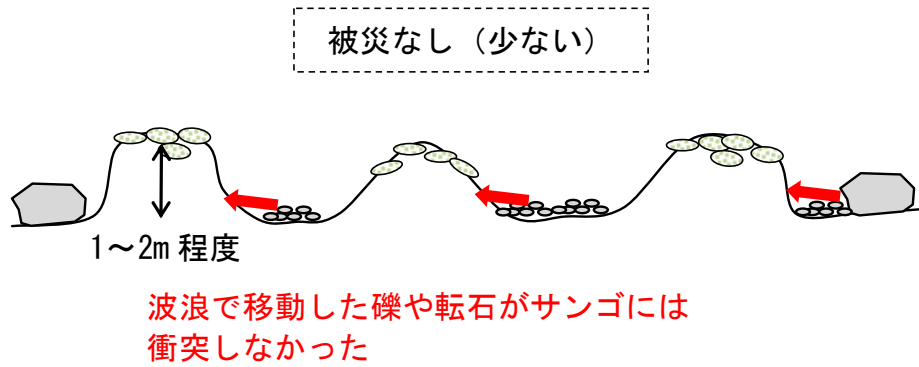
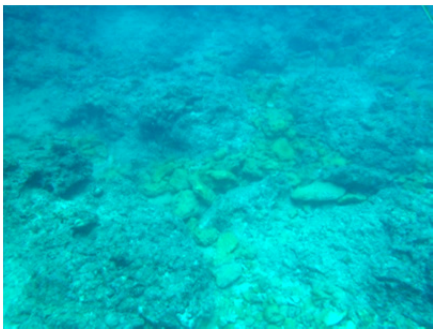
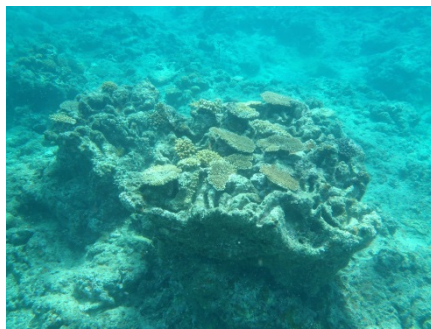
図一 8.4.1 地形別の被災の状況

- 本事業では移植初期に小型サンゴ類(特にミドリイシ属)において、想定外の台風等^注の高波浪の影響によりサンゴ類の物理的破損が多数確認された。これが主要因となり、一部の移植エリアでは生残群体数が大幅に減少する結果となった。被災の傾向は図－ 8.4.1 に示す地形が多かった。

(左：被災が多かった平坦な地形、右：被災が少なかった凸状地形)
