# PC プレキャスト版舗装によるエプロン誘導路の耐久性及び施工性向上について

當銘正秀・熊谷耕二

那覇港湾・空港整備事務所 第二工事課 (〒901-0142 沖縄県那覇市鏡水344)

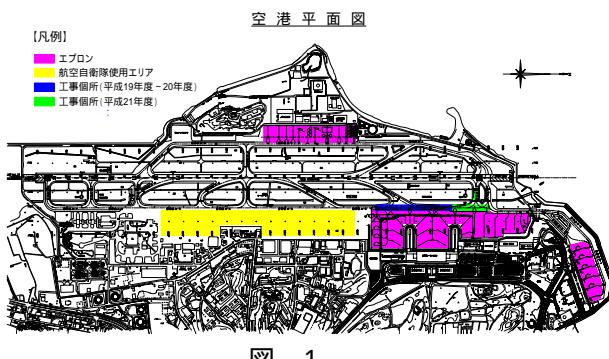
図-1

下図-1の通り、平成19年度～20年度に実施済みの個所及び今年度実施中の個所等を示す。

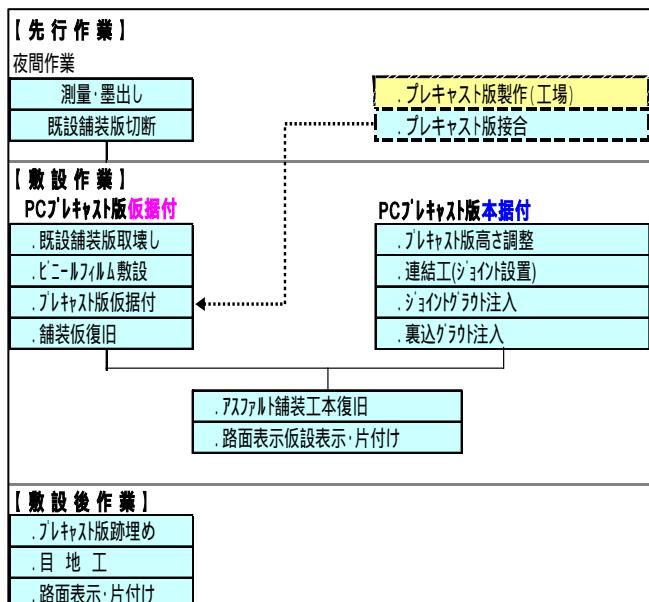
図-2 施工フロー

下図の通り、施工フローを示す。工場製作及び、版接合作業においては別途個所で実施するものとする。現場における施工については、仮据付と本据付に大別され、タイムスケジュール上同日において施工出来ないため、仮据付から数日後に本据付を実施する。

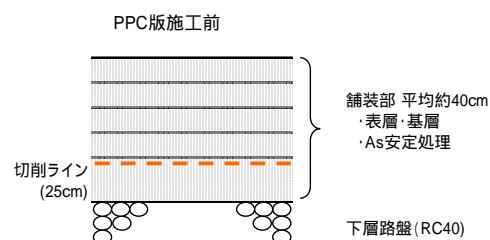
図-5 A-1 誘導路舗装構成

施工個所の舗装厚が下図の通り厚いため、切削後の面が粗面の舗装となることから、若干の凹凸が原因で版据付時に周辺舗装との間に段差が生じてしまう場合がある。切削の精度の向上及び開放時の段差解消の対応が必要。

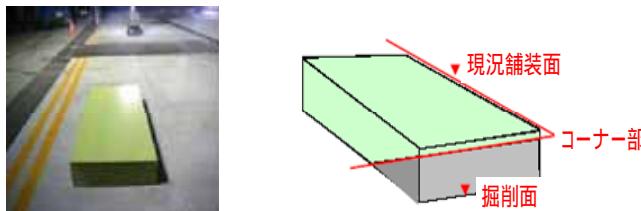
図-6 切削精度向上の工夫の例

1日の施工量が約7.5m×15m×2枚と比較的大きいため、切削深さの管理をより慎重に実施することや、凹凸が生じやすい端部において、平坦性確認の工夫(下図6)を実施することで精度を高めて対応することとした。

路面切削工における切削面の凹凸が版据付時の段差の原因となるため、切削深さの管理について精度向上のための工夫を実施する。

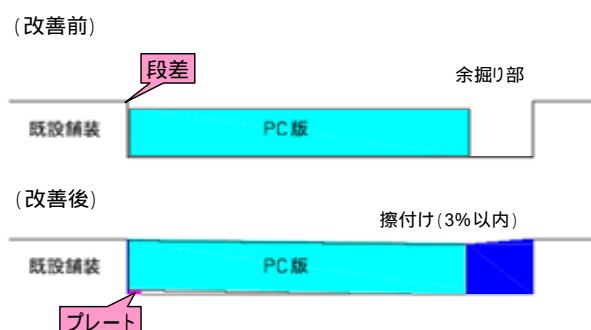
図-7 段差に対する対応の例

また、切削後凹凸の原因が発見出来ず、段差が生じてしまった場合は版が低い場合はプレートを差しこみ(下図7)、本据付側が高くなつた場合は低い側を部分的にジャッキアップし、その空隙部にグラウトを注入しておく等の対応を実施した。

仮据付時に想定される段差発生のパターンをあらかじめ検討しておく。また、それぞれのパターンについて対処法を十分検討しておく。

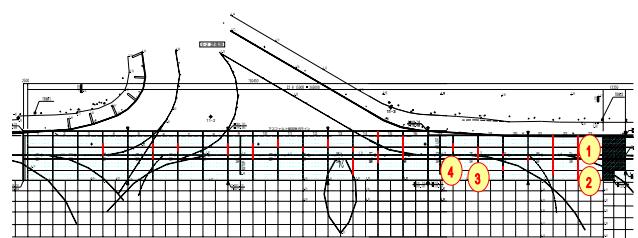
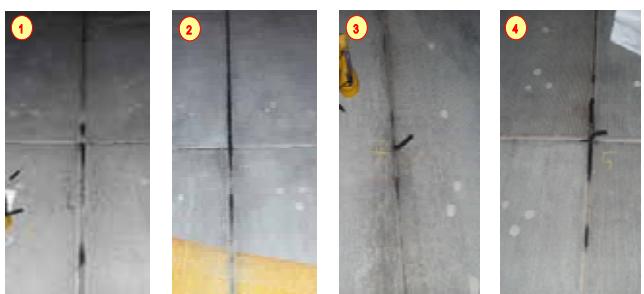
図-8 目地不具合箇所図(赤いライン中に発生)

平成19年度施工範囲において、図-8の通り横断方向の施工目地を主として不具合が発生した。写真のとおり部分的に目地が盛り上がっているような状況であり、手で引っ張ると目地が抜けてしまう状況であった。目地と目地グラウトの境界部で目地グラウトが破損しているため、層間剥離を起こしている状況であった。なお、この不具合において運航への影響はなかったが、万一目地が飛び出して誘導路上に飛散するようになると運航に影響する可能性があるため、補修に加え、構造を見直す必要があった。

現場状況を観察すると、目地グラウト厚が薄くなるスリップバーの箇所に不具合が集中していた。

、より、グラウト厚の薄い箇所に負荷がかかり、グラウトが破損、その結果、境界部で剥離し目地が浮いた。

これらのことから、弱点部の対策として、目地材と目地グラウトの境界にバックアップ材と空隙を設置する構造とし、層間剥離を防止するものとした。(図-9,10参照)その結果、現段階で新たな不具合は発生していない状況であるが、引き続き注意が必要である。
