# 平良港におけるサンゴの移植状況について

知念直<sup>1</sup>・髙原務仁<sup>2</sup>

<sup>1</sup> 平良港湾事務所 整備保全課（〒906-0012 沖縄県宮古島市平良字西里7-21）

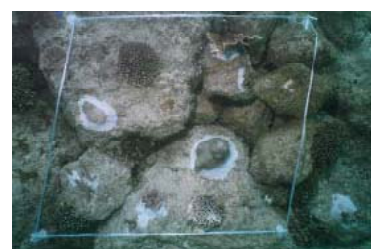
平成 16 年度移植（平成 16 年撮影）  
（4 年後経過）

順調に成長

平成 16 年度移植（平成 20 年撮影）

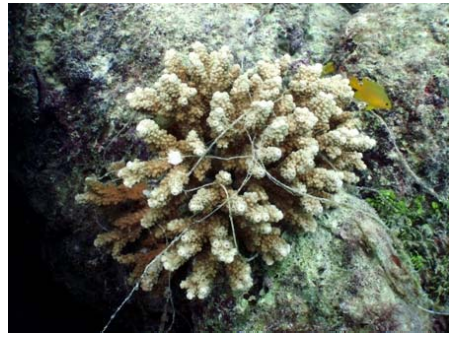
①釣り糸が複数のサンゴに絡みついている。

また、移植先のトゥリバー地区は、アクセスの良さや施設の充実などにおいて鑑賞ステージとしては平良港の中で最も適した場所の一つと考えられる。しかしその反面、親水防波堤における釣り人も多い場所にもなっている。また、立体的な群体形は、釣り針の根掛かりや釣り糸の絡みを引き起こし易く、移植先においても被害が確認されている。このような被害は、移植サンゴへの直接的なストレスや物理的破損を与えるだけではなく、鑑賞ステージとしての水中景観の劣化にも影響を与えている。今後、親

水防波堤の一部の区間において、釣り等を禁止するなどの対応を検討する必要がある。

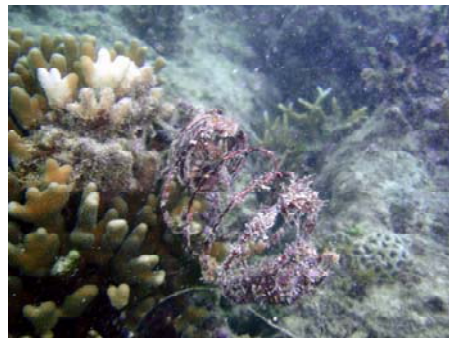
②釣具の一部が付着しており、周辺のポリプは死滅している。

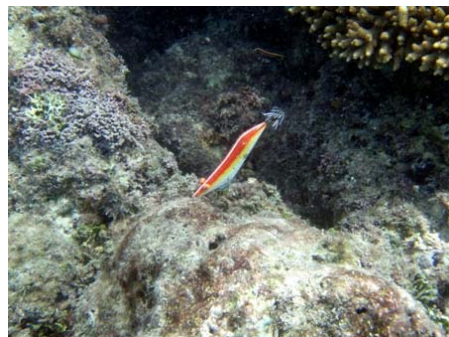
③イカ釣り用の餌疑が絡みついている
