内湾におけるサンゴ移植指針(案)について ～沖縄西海岸道路整備に伴うサンゴ移植事例のまとめ～

南部国道事務所 調査第二課 (〒900-0001 那覇市港町 2-8-14)

那覇西道路の建設により影響を受けるサンゴを可能な限り保全する事を目的として、サンゴ移植を行い、移植したサンゴの生育状況について平成15年度よりモニタリングを行っている。モニタリング調査の最終年度として「内湾におけるサンゴ移植指針(案)」を紹介する。

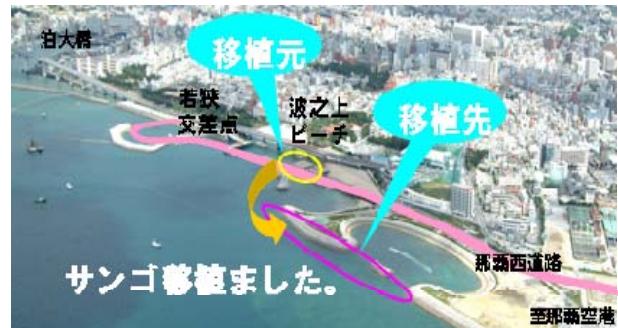
道路の橋梁が建設される予定の部分(黄色の○印)で高密度でサンゴが分布している。

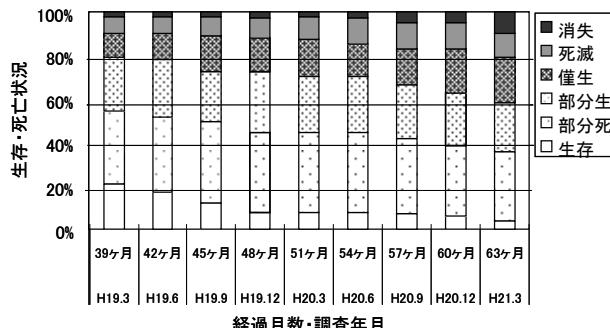
図 3-1 水中ボンド等で移植された造礁サンゴの生存・死亡状況

移植後4~5年後も多くのサンゴが生存している(生存78%)。生存・死亡状況の推移は落ち着いてきているが消失、死滅が年々増えてきている。ただし、対照区についても同様な傾向(後述)が見られており、移植事例としては「良好な結果」と考えている。

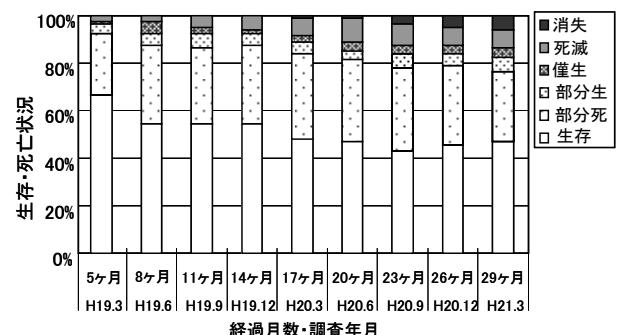
図 3-2 対照区におけるサンゴの生存・死亡状況

対照区においてはモニタリング開始後から生存群体现現しており、20ヶ月後には、僅生・死滅群体が約15%を占めている。対照区のサンゴをモニタリングすることで、天然のサンゴについてもいずれ生物作用や物理・化学的作用など何らかの影響により衰退するが分かった。

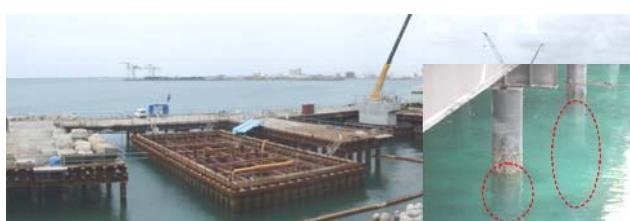
工事の状況(2008年8月21日) 仮設桟橋にサンゴ
が付着している。

また移植元である工事用仮設桟橋で多くのサンゴ生物が確認できた。工事においても周辺環境に配慮した施工・工夫をした結果の賜物だと思う。
