のり面災害における道路管理者間の連携・情報提供について

《沖縄自動車道のり面災害箇所の異常降雨時の通行止め対応》

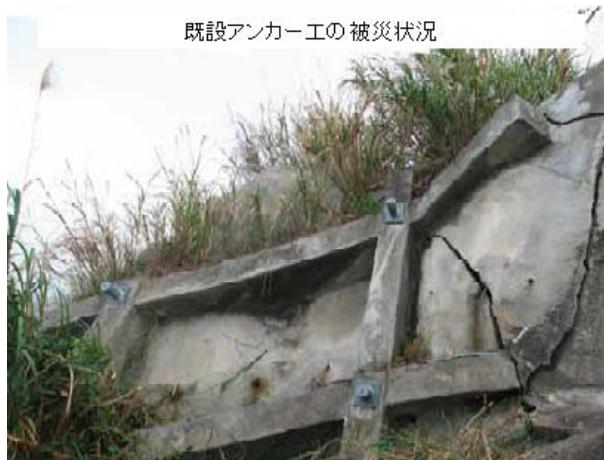
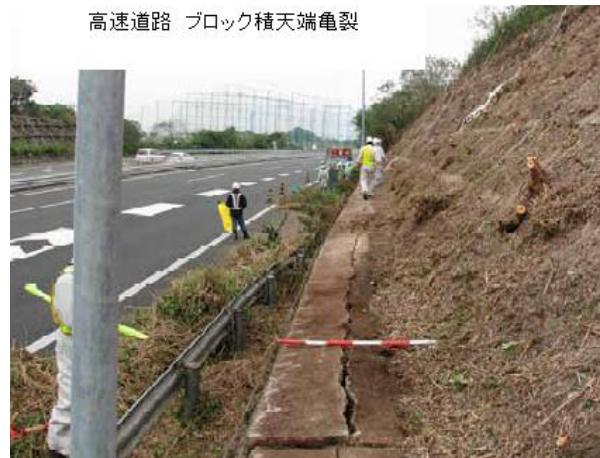
写 1 のり面変状状況

当該のり面災害は沖縄自動車道に近接した切土のり面が降雨により変状し、高速道路の腰積み擁壁にクラックが発生したものであり、その変状状況（写 1）および変状確認から本対策工事完了までの経緯（表 1）は以下のとおりである。

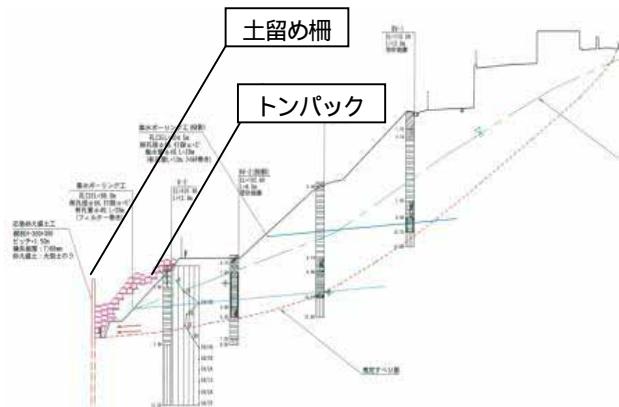
図 2 応急対策工(押え盛土) 概念図

当該のり面変状の対策として、主要な西原町管理のり面に対し早期の本対策工事が望まれたが、調査・設計検討・関係者協議等に相当時間を要することから、早期対応が困難であった。そこで、応急対策工事（トンパックによる押え盛土）を、高速道路区域内において実施したものであり（図 2・写真 2）、この対策により安全率を0.98から1.05にアップを図った。

なお、施工時期は梅雨時の降雨に耐えられず、万一の
のり面崩壊（地すべり）が懸念されたことから、早期完
了を急務として5月GW明けに昼夜連続施工のなか1週
間で施工を終えた。

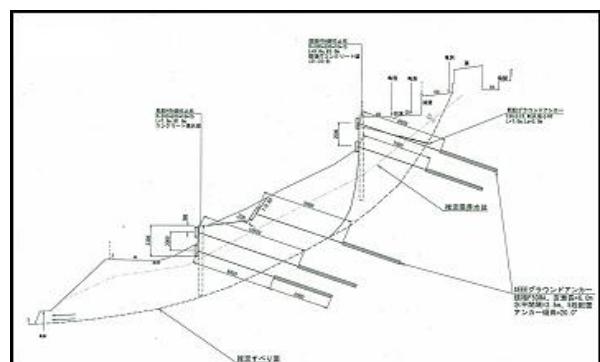
図 3 本対策工事(グランドアンカーアー)一般図

本対策工事については、西原町管理のり面の設計・施工は、西原町が事業主体となり実施するものであり、その対策工法の検討にあたり、NEXCO・西原町及び有識者を交えて技術検討会を開催して、適切な対策工法の選定が図られた。対策工法は、想定される地すべり対策として「鋼管抑止杭」あるいは「グランドアンカー工」が考えられたなかで、施工性・常時の変位等を考慮して、「グランドアンカー工」が最適であると判断された（図

3)。本格的な工事は昨年12月下旬から着手し、主体工事であるグランドアンカーアーク(76本)は4月中旬に概成し、西原町の本対策工事の全てが5月末には完了した(写真3)。

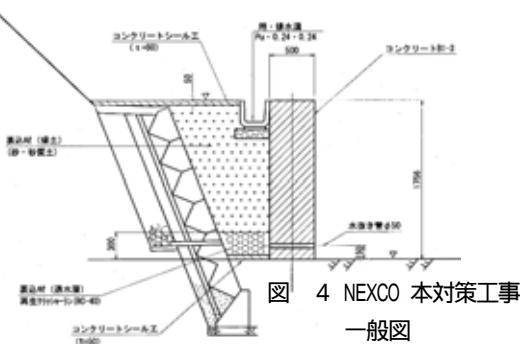
図 4 NEXCO 本対策工事
一般図

なお、NEXCOの本対策工事は、応急対策工で施工した押え盛土（トンパック）の土留め柵である仮設H形鋼杭の有効利用を図ることとし、既存のブロック積みと一体となった擁壁構造とした（図4）。施工時期は西原町の本対策工事（グランドアンカー工）が完了し、安全率1.2が確保された後に施工することが望まれたことから、梅雨明けの7月から工事着手することとしている。

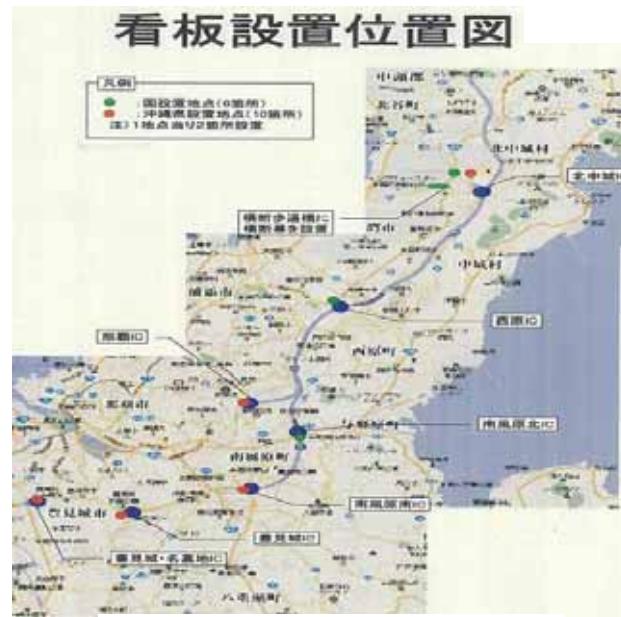
図 5 通行止め看板 設置箇所

さらに、国・沖縄県の対応として、北中城IC～西原IC間の通行止めに関わる国道・県道のIC周辺道路（IC入口）に、通行止め看板（図5、写4）を設置することとした。合せて、国が通行止め時に普天間交差点（図

5)において、国道330号(那覇空港方面)と国道58号(那覇市街方面)へ適切に交通分散が図られるよう、横断歩道橋へ横断幕「沖縄自動車道(北中城IC~西原IC)通行止め 那覇空港へは左折(国道330号)、那覇市街地へは直進(国道58号)願います」を設置することとした。

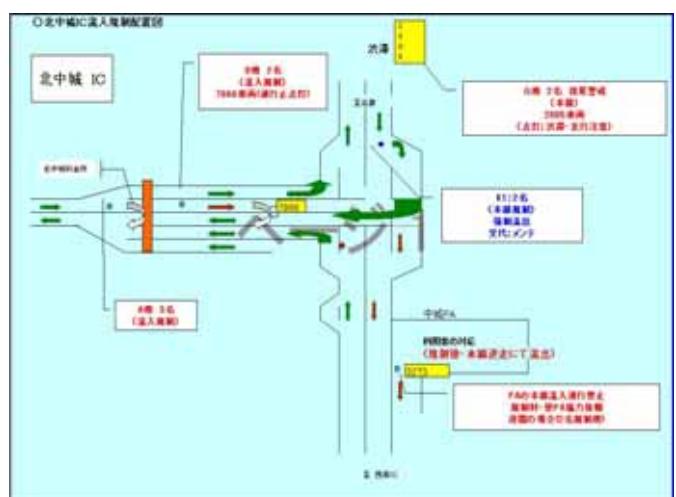
図 7 北中城IC 通行止め時の人員配置図

など、NEXCOとして極力お客様にご迷惑がかからないように、できる限りの情報提供等を行うこととした。なお、この通行止め時の初動要員に約50人を要することから、事前に綿密な人員配置計画等を立案した。例として「北中城IC流入規制配置図」を(図7)に示す。
