ノグチゲラ保全対策の取組み状況について

鍵田和彦¹・饒波正利²

^{1, 2}北部ダム事務所 環境課 (〒905-8501 沖縄県名護市大北3-19-8)

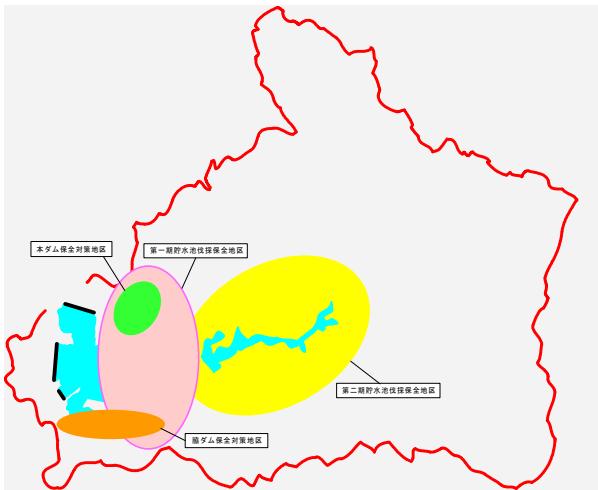
図-2 人工営巣木設置箇所

大保ダムにおける人工営巣木設置は、平成10年度から実験的に実施し、具体的な保全対策としての設置は平成13年度から実施している。（表-1、図-2）

平成9年度から平成21年度までの調査で確認された営巣木の位置を図-2に示す。流域内での分布状況について特に大きな変化は確認されなかった。なお、湛水域予定内で確認された営巣木数は、延べ確認本数の約7%であった。(図-5)

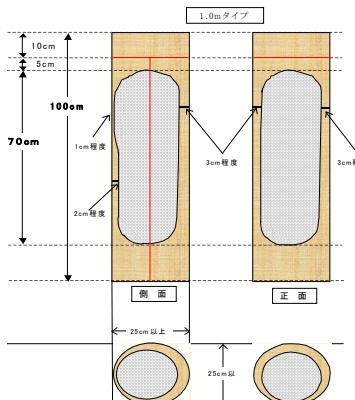
図-3 人工営巣木の模式図

人工営巣木の構造は、ノグチゲラの自然営巣木調査結果を基に検討し、実験的な設置を行った上で決定した。

項目	構造諸元	根拠
樹種	イタジイを使用する。	H9～13年度の調査データから、最も利用されていたのはイタジイである。これにより、イタジイを使用することとした。
直 径	25～30cmとする。	H9～13年度の調査データから、自然営巣木は胸高直径が25～35cmの範囲のものが多く、巣口高さの直徑では25～30cm程度であれば充分と想われる。またこれより大きくなると、その重量から設置する親木への負担が大きくなり、台風時に倒壊する恐れがあると考えた。
巣穴の深さ	70cm程度とする。	H9～13年度の調査データから、自然営巣木は巣穴深さ（「産座」までの深さ）は20～60cmの範囲であった。ノグチゲラが「産座」を作ることを考慮に入れると、少し余裕のある70cm程度が適当と思われる。
長さ	1.0m、1.5mとする。	H10～12年度では、長さ1.5mで実験したが、実際の設置地にによっては車道から遠く、運搬・設置を人力で行うため、危険防止のためとも軽量化を図る必要があり、H12年度より1.0mのものも加えて実験した。H18年度以降の保全対策では、1.0mでも営巣実績があることから、1.0mのみを設置した。
中詰め材の種類	バルサ材・チップ材・削り屑の3種類を併用する。	H10～13年度のモニタリング調査から、中詰め材の嗜好性については個體ではなく、年変動が大きいことが明らかになった。ここから3種の中詰め材を使用することとした。

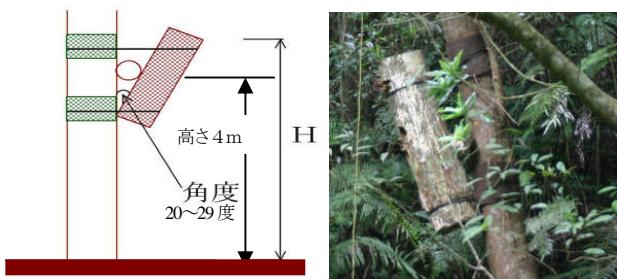
図-4 設置の模式図

人工営巣木の設置条件は、ノグチゲラの生態調査結果を基に決定した。(表-3、図-4、写真-3)

項目	設置条件	根拠
高さ	巣口高で4m程度とする。	H9～13年度の調査データから、自然営巣木の巣口の高さは概ね20～79mの範囲であり、およそ4mが最も多いことから4m程度が適当と考えた。
角度	20～29°程度とする。	H9～13年度の調査データから、自然営巣木の巣穴位置における幹の傾きは10～39°の範囲であり、およそ20～29°程度が最も多いことから、20～29°程度が適当と考えた。
立地環境	植生：イタジイ二次林 地形：空間的な広がりが必要。 斜面中部～下部	植生：自然営巣木244本のうち、205本(84%)がイタジイ二次林での確認であった。 地形：自然営巣木は、ノグチゲラの飛翔に適した空間的な広がりのある、斜面中部から下部で多く確認されている。

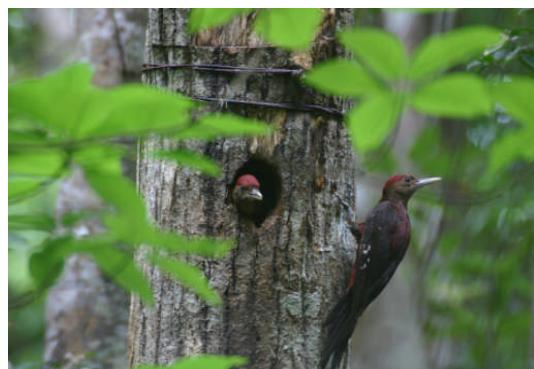
写真-4 人工営巣木の営巣状況

人工営巣木では、平成21年度までに9例の18羽の巣立ちが確認されている。また、平成11年度は途中放棄であった。(表-4、写真-4)

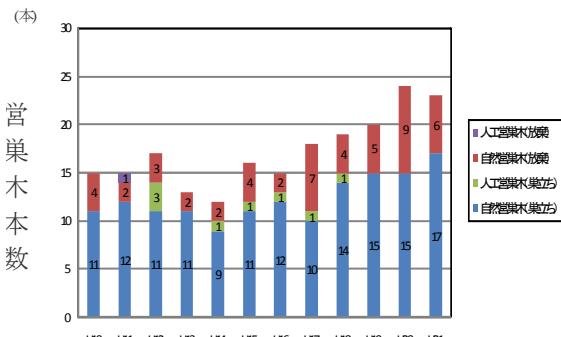
図-6 営巣木本数の推移

営巣木本数は、本格的な調査開始の平成10年度以降は大きく減少することは無く、ここ数年では増加傾向となっている。(図-6)

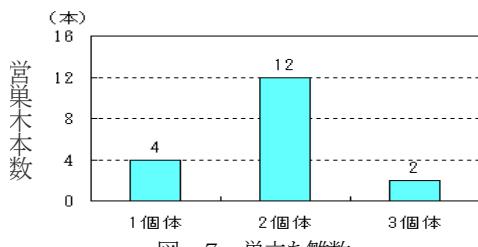
図-7 巢立ち雛数

1本の営巣木から巣立つ雛の数は、1～3個体が確認され、2個体がもっとも多い結果であった。(図-7)

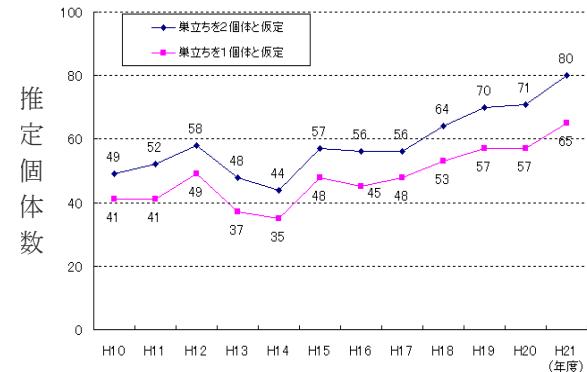
図-8 推定個体数の推移

親鳥と雛の数を基にして推定した生息個体数は、平成10年度の個体数から増加と減少がありつつも、平成18年度からは増加し、平成21年度は過去最高の個体数となった。(図-8、表-5)

- 平成8年までの調査では、大保ダム流域ではノグチゲラ生息域の南限に当たり生息密度が低いと言われていたが、大保ダム流域（約13ha）には、営巣期の終わり時点での推定個体数が65～80羽と比較的高い密度で確認された。
- ノグチゲラは毎年違う木に新たに巣穴を掘り営巣すると言われていたが、複数年利用されている営巣木が確認された。
- ノグチゲラの営巣木としては、15種類が知られていたが、新たに7樹種が確認された。
- ノグチゲラの巣穴深さは、50～60cmとされていたが、最も多かったのは、35.0cm～35.9cmでありこれまで知られていた深さよりも浅い結果となった。
- ノグチゲラ保全対策のひとつである人工営巣木は、これまでの巣立ち実績や大保流域での営巣本数が保たれていることから有効であると考えられる。

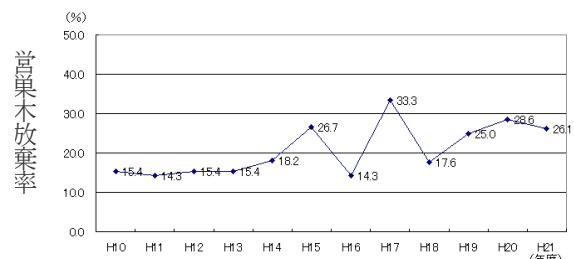
図-9 営巣木の放棄率

営巣木の放棄率については、平成10年度の調査開始時に比べやや増加傾向が見られるが、原因については特定できないことが多い。これまでの原因で特定できたケースとしては、営巣木の倒壊や外的動物（アカマタ、ハシブトカラス）の襲来が確認された。(図-9、表-6)

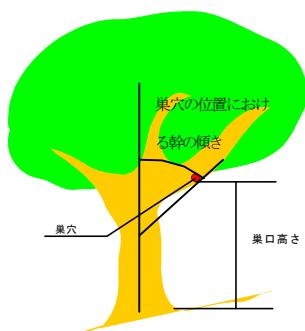
図-10 巣穴の高さ及び傾き

その他に、繁殖時期の比較、複数年の営巣（表-7）、営巣木の地点間距離、営巣木の詳細「樹種（表-8）、樹勢、胸高直径」、巣穴詳細「高さ、傾き、（図-10）、深さ（図-11、12）」の分析を行った。
