# 名護東道路 2 号トンネルの止水構造の検討による施工について

名護東道路 2 号トンネルは、周辺地下水低下による周辺利水環境への影響を抑えることを目的として、トンネルの一部区間においてウォータータイト構造を採用している。  
施工にあたっては学識経験者による委員会を設立し、周辺水文環境調査の結果を基に止水対策の検討及び施工中のトンネル技術支援を行いながら施工を実施した。

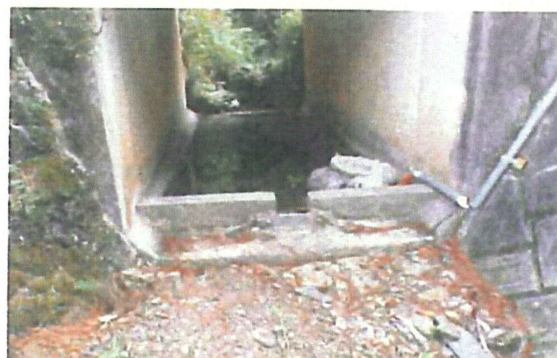
写真－2 平成21年6月時点の沢状況写真

平成21年6月時点（写真－2）と平成22年6月時点（写真－3）の沢水量を比較した結果、渇水により一時的に低下していた沢が、平均的な降水量により復水していることを確認できた。
