平良港漲水地区岸壁改良工事について

平良港漲水地区第一埠頭岸壁は整備後20年以上が経過し、エプロン全長に渡って亀裂が発生していることや、一部陥没が見られ荷役作業を行うには危険な状態にあったことから、平成20年度より改良工事に着手したものである。

本報告は、平成21年度に実施した平良港漲水地区岸壁 (-7.5m) 2バース目の改良工事のうち、上部工、地盤改良工および舗装工について報告するものである。

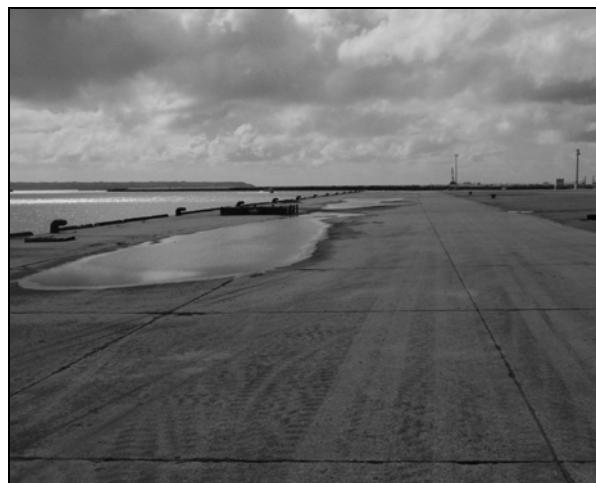
図-3 施工前の岸壁状況

当岸壁は、整備後20年以上が経過しており、エプロン全長に渡り亀裂が発生していることや、一部が陥没も見られる状態のなかガス、セメントの荷役作業を行う状態にあった。

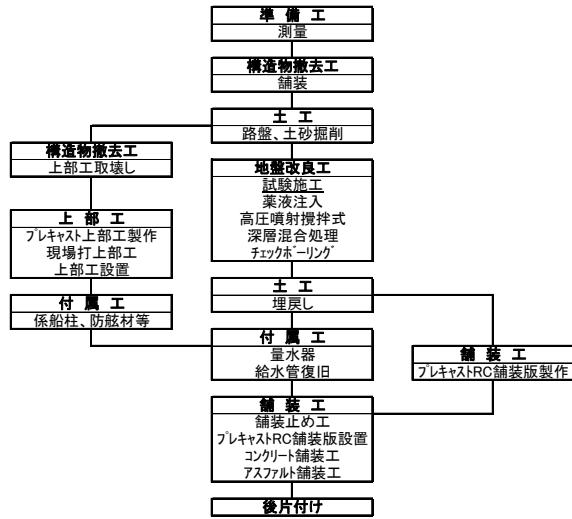
図-4 施工フロー

図-4に施工フローを示す。

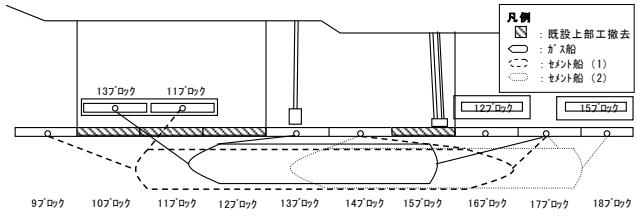
図-6 10～12、15ブロック撤去時係船状況

上部工の施工は、前述のとおりガス、セメントの圧送管を供用しながらの施工となるため、上部工の一部をプレキャスト化して施工を行った。実施工工程表を図-5に、上部工撤去・復旧および係船状況についての一例を図-6に示す。なお、プレキャスト上部工は上部工背後にマウンドを設置し、製作を行った。

工程は、はじめに11～13、15ブロックのプレキャスト上部工を製作後、10～12、15ブロックの上部工取壊しを行い、10ブロックを現場打にて製作した後、11、12、15ブロックのプレキャスト上部工の設置を行った。次に16、18ブロックのプレキャスト上部工製作を進めながら13、16、18ブロックの上部工取壊しをいった後13、16、18ブロックのプレキャスト上部工の設置を行った。最後に14、17ブロックの上部工を取壊し、現場打にて上部工を製作した。以上の工程により、荷役作業に支障をきたすことなく上部工を復旧することが出来た。

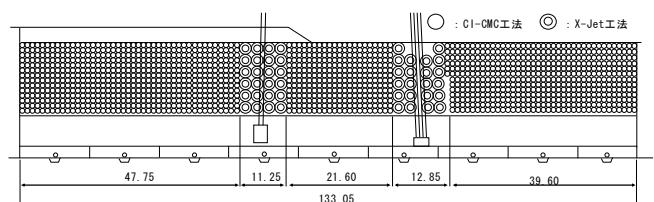
図-9 地盤改良平面図

地盤改良工は、平成19年度に行った実施設計において地盤緩み対策および吸出し対策として深層混合処理工法による施工を行うこととした。工法の選定過程では、施工性、経済性およびガス、セメントの圧送管への影響度を比較検討し、図-9に示す標準部においてCI-CMC工法（高速化対応深層混合処理工法）、埋設物近傍においてはX-JET工法（交流噴射式高圧噴射攪拌工法）を選定した。

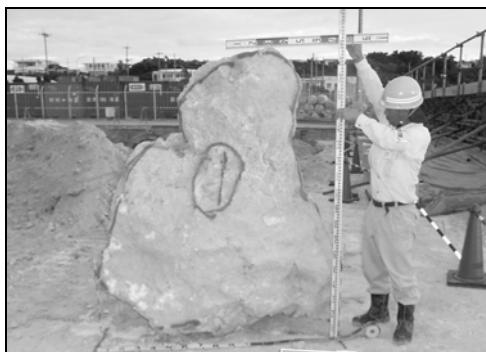
図-10 出現した転石

これに従い改良工事に先立つ試験施工のため標準部において攪拌翼を貫入したところ、路床から0.5～3.5mの深さにおいて異物に当たり攪拌翼を損傷する事態が発生し、施工続行が不可能な事態が生じた。この原因を確認すべくバックホウによって試掘を行った結果、琉球石灰岩の転石が確認された。随所でこの試掘を行ったところ、図-10に示す下幅約2m×上幅約1m×高さ約2.5mの巨石を含む多数の転石が掘り起こされた。この事態に対し、標準部においてCI-CMC工法で工事を進めることができなくなり、改めて地盤改良工の検討を行うことになった。

次に表-3に示す転石に対応した地盤改良工法の検討を行い、案-1 (X-Jet工法) と案-2 (X-Jet工法+表層改良工法) を抽出した。

この2案は長所、短所が互いに異なっており改良効果では案-1、経済性では案-2が著しく優位にある。さらに、案-2はX-Jet工法により発生する廃泥を表層改良の際に有効活用でき廃泥処理費用が不要となりコスト縮減を図ることが出来る。これらを総合的に判断し、案-2により施工を行った。

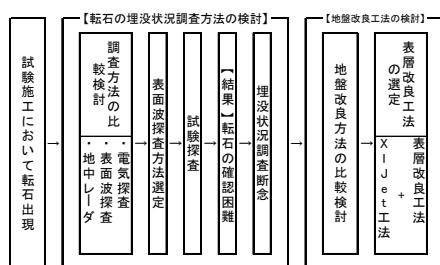
図-11 転石に対する検討フロー

検討フローを図-11に示す。

転石の埋没状況調査方法についての比較検討表を表-2に示す。検討では、地中レーダ、表面波探査、電気探査の比較を行ったが、地中レーダについては地盤面から深さ3mまでの転石しか把握できること、表面波探査については2m未満の転石の把握が困難であること、電気探査については転石の分布状況が把握しにくいくこと等の理由により転石の確認が困難であると判断し、埋没状況の調査を行うことは断念した。

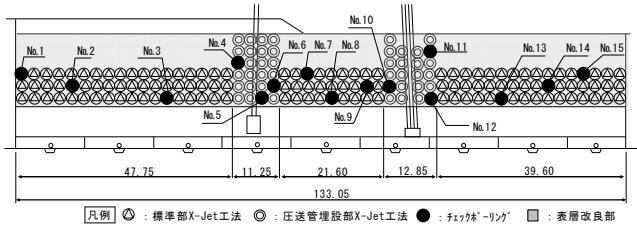
図-12 地盤改良平面図（実施）

X-Jet工法および表層改良工法による地盤改良工の平面図、断面図および施工状況を図-12～15に示す。X-Jet工法による施工は、H鋼と足場板で組み立てた架台を設置し、その上に高圧噴射攪拌機を配置して行った。この足場を設置することで攪拌機の設置面が高くなり、施工に伴う廃泥に対し影響を受けることなく施工することが出来た。

次に、X-Jet工法による地盤改良効果を検証する目的で行ったチェックボーリングは、図-12に示すように標準部において9箇所、ガス圧送管理設部において3箇所およびセメント圧送管理設部において3箇所実施した。効果を検証するための供試体は上部、中部、下部の3つ採取しその平均をもって効果の確認を行った。

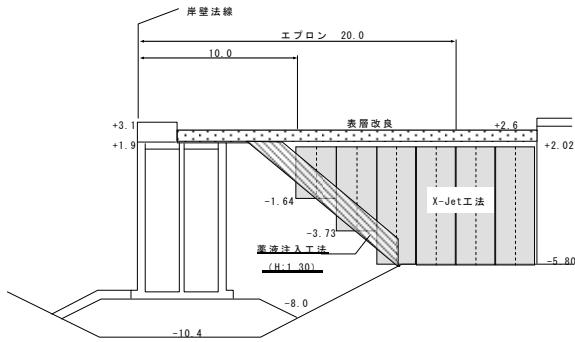
図-13 地盤改良断面図（実施-圧送管近傍）

また、安全対策としてガス圧送管付近での施工の際にはガス検知器によってガス漏れがないことを確認しながら施工を行った。

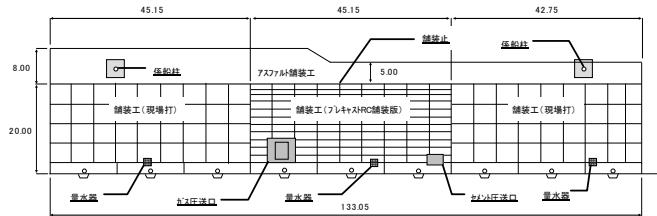
図-16 鋪装工平面図（完成）

舗装工を施工するに当り、当岸壁ではLPGガス運搬船、セメント運搬船がそれぞれ月に2、3回入港することから養生に1ヶ月程度必要な現場打ちコンクリートでは施工は不可能であった。それに伴いガス、セメント圧送管の埋設部近傍をRCプレキャスト舗装にすることで工期短縮を図ると共に岸壁を供用しながらの施工を行った。

舗装工の完成平面図を図-16に示す。

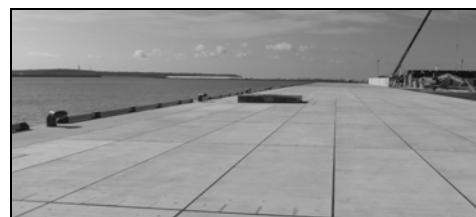
図-18 完成写真

このような施工により岸壁を供用しながらという現場条件および転石の出現という事態に見舞われながらも施工方法の工夫により無事故無災害で工事を完成させることができた。
