大保ダム試験湛水期間短縮の取り組みについて

沖縄総合事務局 開発建設部 河川課（〒900-0006 沖縄県那覇市おもろまち2-1-1）

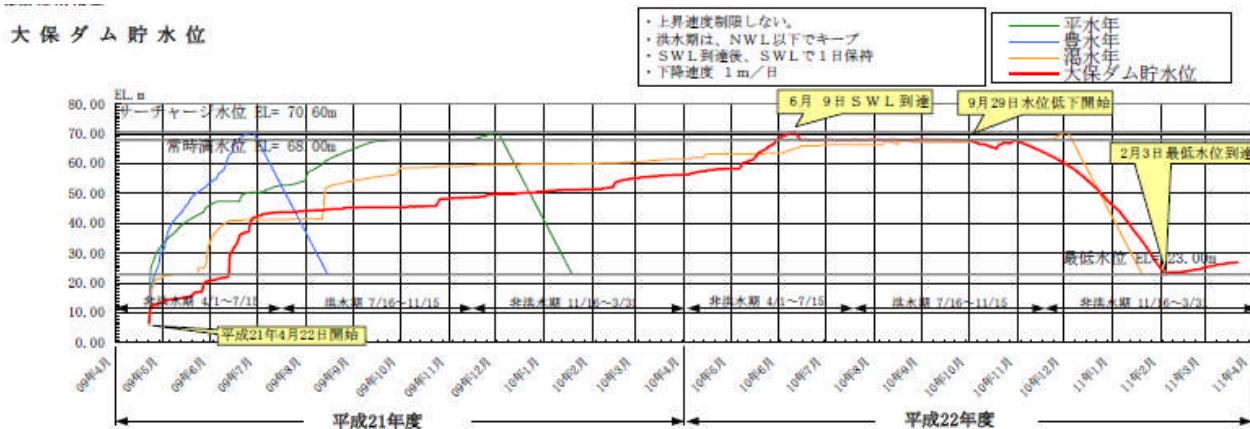
図-2 大保ダム試験湛水グラフ

試験湛水計画は、図-2に示すように平成21年4月から開始し、ダム運用上の最高水位であるサーチャージ水位EL.70.6mまで貯水位を上昇させ、24時間貯水位を保持した後、1m/日の降下速度で最低水位EL.23.0mまで降下させる計画となっており、10ヶ年シミュレーション計算によると、平水年流況で、平成22年1月に完了する計画であった。

しかし、平成21年度は、平年よりも降水量が少なく、計画よりも半年遅れの平成22年5月30日に當時満水位に到達し、6月9日には最高水位であるサーチャージ水位に到達した。その後、1日間水位を保持して、

堤体の安全性や貯水池内における法面の安定状況を確認したのち、翌日の6月10日より水位低下のための放流を開始して、最低水位まで貯水位を降下させながら、ダムの安全性を確認して試験湛水完了となる計画であった。

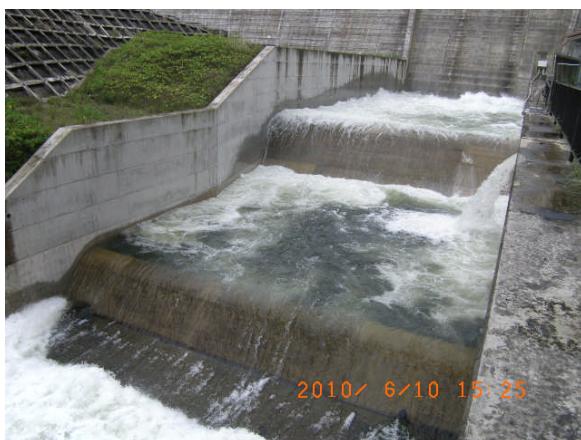
図-3 10m³/sを放流している状況

当初の計画では、塩屋湾と外洋の海水交換が多く、試験湛水による淡水の放流による影響はないとして、貯水位を1m/日ずつ降下するため、放流開始の初期は約10m³/s以上をダムの下流へ放流する計画となっていた。

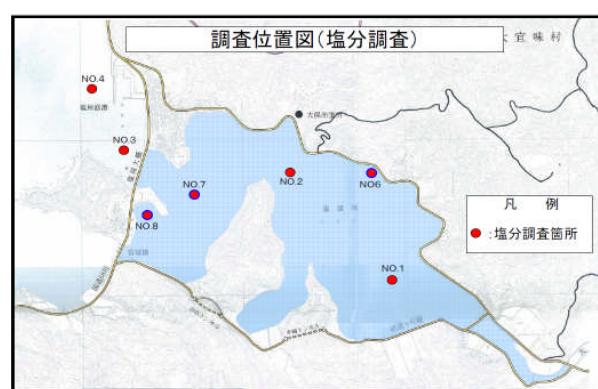
図-5 水質調査位置図

北部ダム事務所は、図-5 に示す調査地点で水質調査をおこなった。大保ダムは、自然越流方式の洪水調節となっていたため、放流量を維持流量に切り替えたが、その後にまとまった降雨があり、図-6 に示すように、ダムからの越流が約 4m3/s 発生した。その後に塩分濃度の変化に影響が大きいとされる干潮時に 6 月 16~18 日間の水質調査を行った結果、ダムからの放流量を約 2.0m3/s にすることによって、モズクや海ブドウの養殖に影響をあえることなく放流する事が出来ることが分かった。

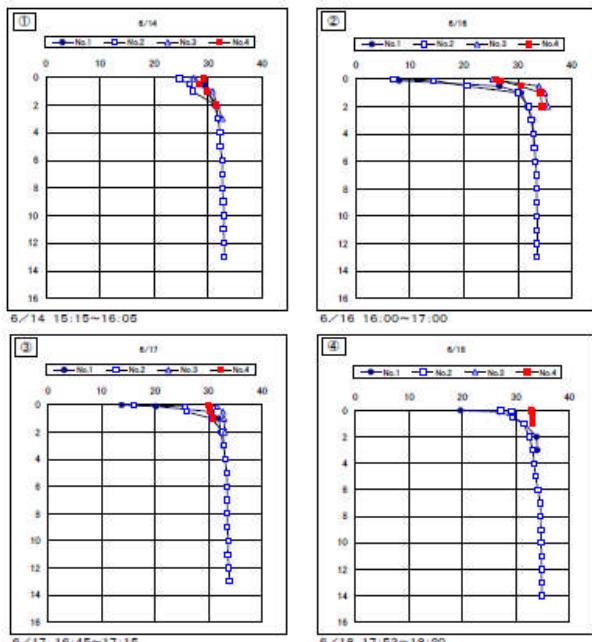
図-7 深さ方向への塩分濃度測定結果

このため、北部ダム事務所は、ダムからの放流量を維持流量である約0.3m³/sへ小さくして、大保川下流や塩屋湾の水質調査を実施したところ、海平面付近で塩分濃度が低下している状況が確認されたため、モズクや海ブドウの養殖業に影響しない流量を検討することが必要となった。

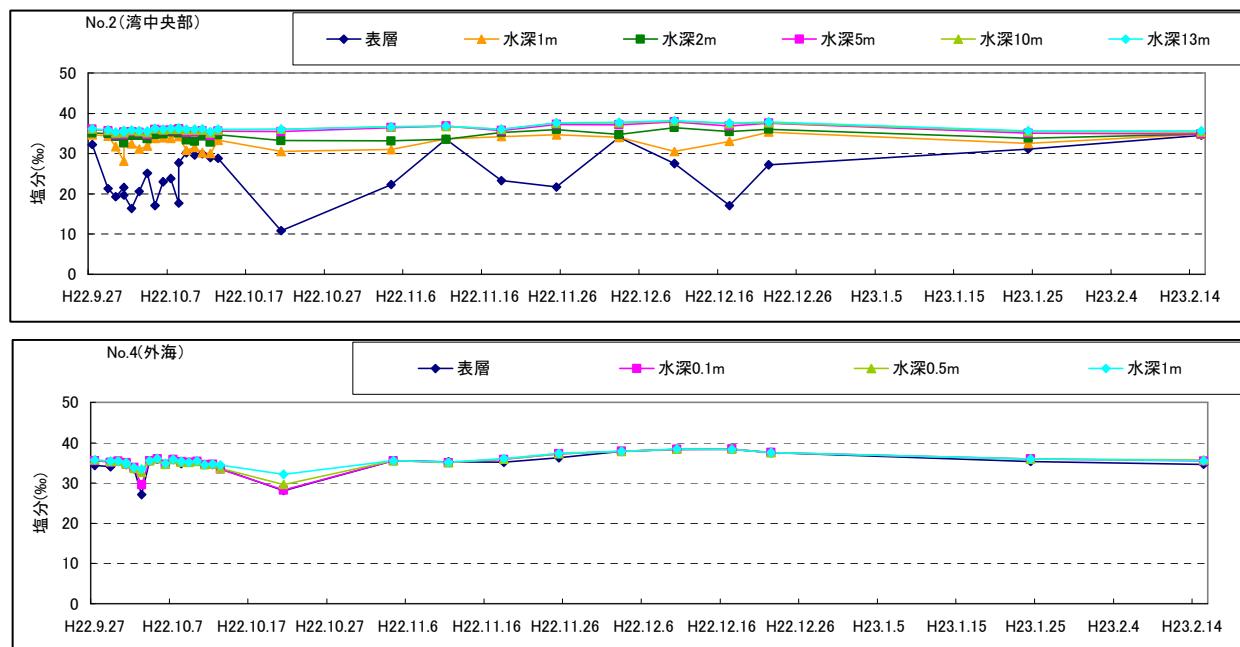
図-8 放流開始から試験湛水完了までの水質調査結果

また、貯水位降下中のダム下流の水質調査結果は、図-8 のとおりである。調査地点 No.2 の箇所では、塩分濃度の低下が見られるが、水深 1m までの浅い範囲で塩分濃度が低下しており、水深が深くなると影響がほとんどなくなっている。そして、漁業協同組合がモズクの養殖を行つておる No.4 の箇所については、30%をほとんど下まわることはなく、影響がなかったといえる。
