## 臨港道路(浦添線)における琉球石灰岩への杭打設事例報告

那覇港湾・空港整備事務所

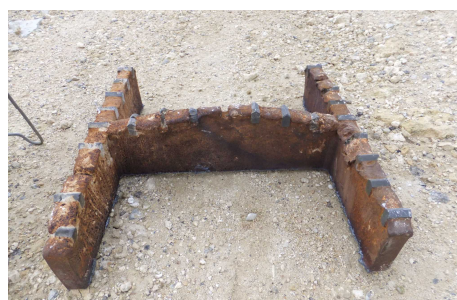
超硬ビット破損状況

バイブロハンマ・W J 併用工法では換算 N 値 1500 までしか対応できない。琉球石灰岩は複雑な層になっている為、想定 N 値を超えている可能性がある。一般的な打設はダミー杭先端に鉄板を溶接し補強を行うだけであるが、当現場においては一般的な方法により打設するとダミー杭先端が破損した為、先端に超硬ビットを取り付け打設を行った。それでも先端が破損したため超硬ビットの形状を変更し試行錯誤を重ね 72 本の支持杭を打設した。超硬ビットは 1 本当たり 50 万程度と高額な為、安価で取付が容易なビット開発等が望まれる。
