ダイオウヤシの植栽検討について

大城 良英¹・橋本 雷士²

¹ 南部国道事務所 管理二課 (〒900-0001 沖縄県那覇市港町 2-8-14) ◎

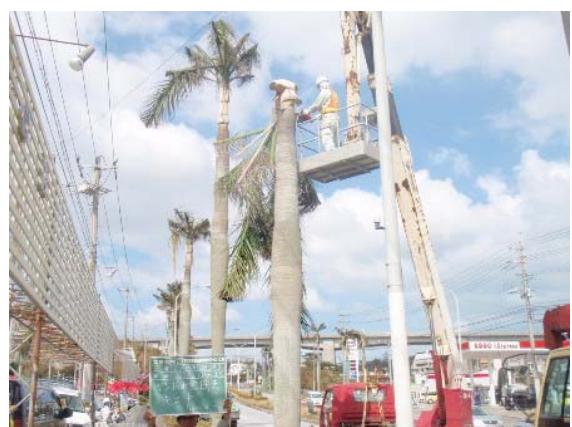
写真-1 維持管理の状況

ダイオウヤシの巨大化した枝葉は、長さで 4m・重量で 4kg を超える。葉の落下による危険を除去するため、維持管理においては葉のバンドによる樹幹への固定、ネットによる葉の覆い、葉先の 1/3 カットなど多様な試みが成してきた。ダイオウヤシの 15m に近い高木化のため、維持管理には高所作業車の使用が必須となっている。

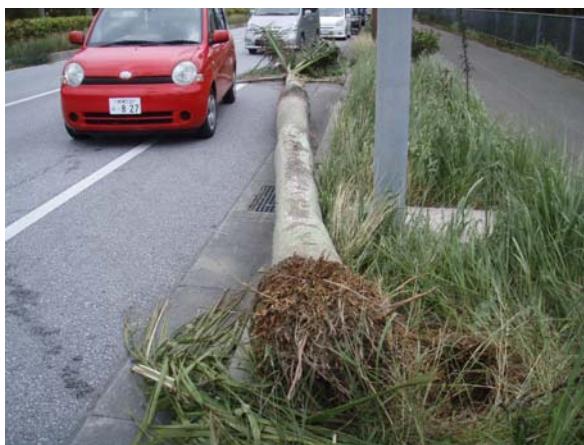
写真-2 ダイオウヤシの倒木

枝葉の落下による展示車両の破損は2件確認されている、また、昨年は初めて強風による2本のヤシの倒木があった。幸い実被害はなかったが、老齢化した幹に空洞をもつヤシも確認されており、今後とも同様な被害が予測され、至急安全対策をこうする必要がある。尚、23年度中に樹木の空洞化対策等の安全性確保のために21本撤去した。

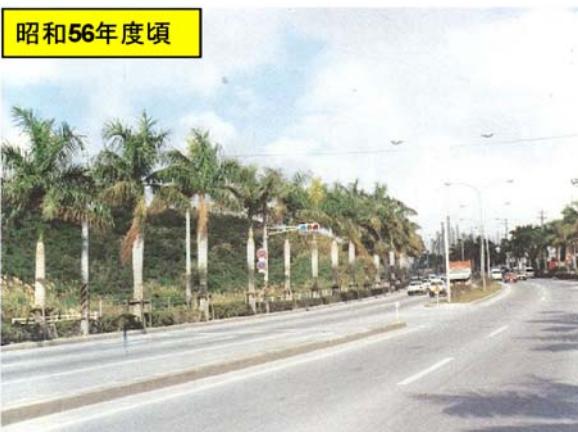
写真-3 植栽初期の景観

植栽初期の頃にはヤシの葉も生茂り、国道は南国の匂いを醸し出す景観であった。現在は安全上の維持管理のため枝葉の剪定や強風による葉の飛散により樹形が乱れ本来の樹形を保っていない殺風景な景観である。(写真-3、写真-4参照)

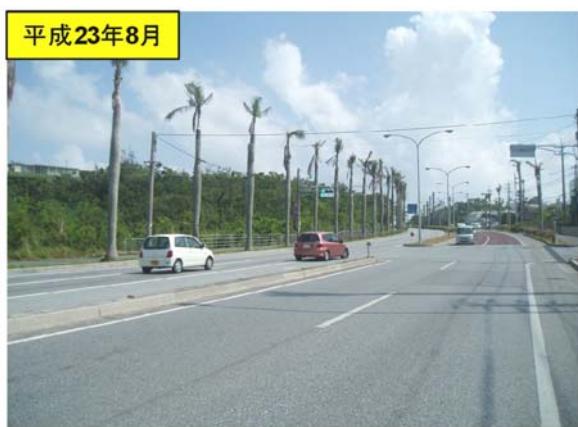
写真-4 現在の景観

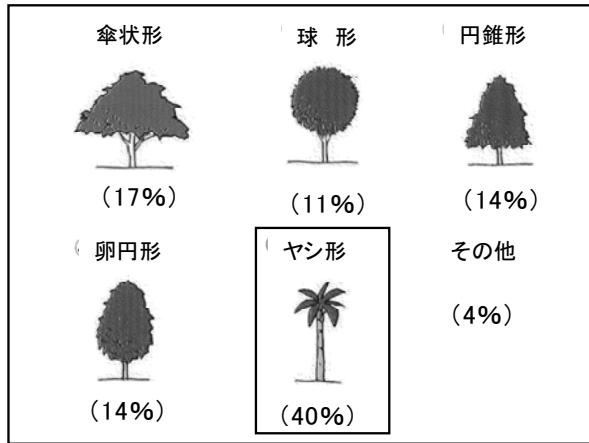
図-1 アンケート結果（樹形（樹木の形状））

- 全体で「ヤシ形」40%、地域住民「ヤシ形」

34%、利用頻度の高い人「ヤシ形」44%と3者とも「ヤシ形」を希望しており、それ以外の樹形では4~17%程度で分かれている。

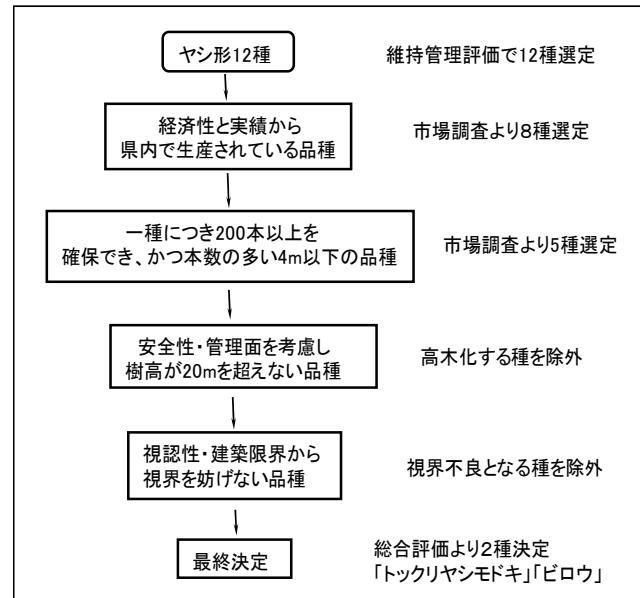
図-2 植栽選定フロー図

ダイオウヤシ撤去後には、同じ「ヤシ形」のなかで新たな品種を選定することになった。図-2は

選定の過程を示すフロー図である。県内調達(経済性や実績)を基本に8種から5種に絞り込んだ。次に、安全性や管理面から高木化する品種や視界不良となる品種を除き、トックリヤシモドキ・ビロウ・マニラヤシが残った。この3種においては、耐潮性・虫害・枯葉の除去頻度・初期投資費及び景観に評価点を設け総合評価した。その結果、評価点の高い「トックリヤシモドキ」「ビロウ」の両者を最終的に採用することになった。

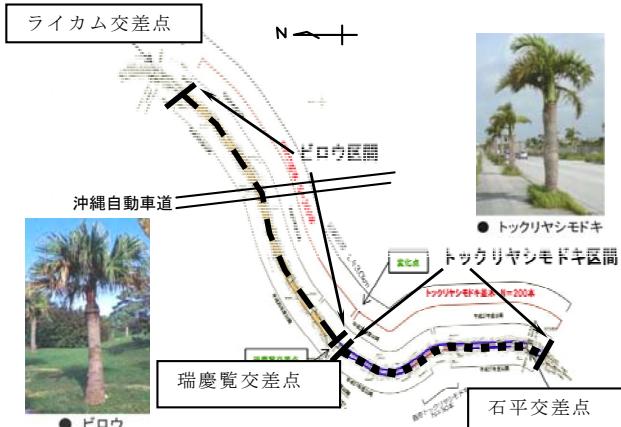
図-3 本線植樹帯の植栽計画

のトックリヤシモドキの有効活用が可能な「規則式植栽」の配置を採用した。具体的には、ライカム交差点～瑞慶覧交差点間はビロウ植栽を、瑞慶覧交差点～石平交差点間はトックリヤシモドキ植栽を各々計画する。

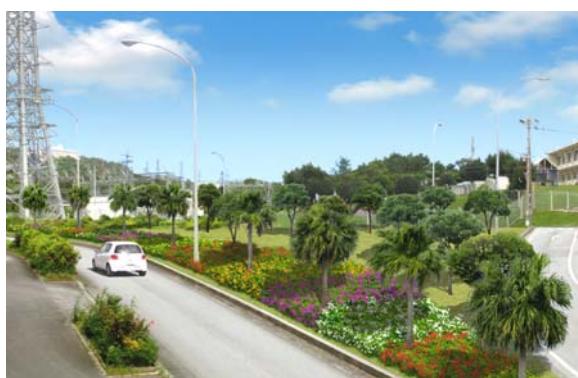
図-4 瑞慶覧交差点交通島植栽計画イメージ

本線と県道 130 号線との合流点（瑞慶覧交差点）には交通島（車道内に設けられた施設や空間）がある。現在はダイオウヤシの植栽があるが、ダイオウヤシ撤去後はビロウ・トックリヤシモドキの 2 種での連続性を考慮した植栽を提案している。植栽は安全性を重視し見通しを考慮した配置とする。

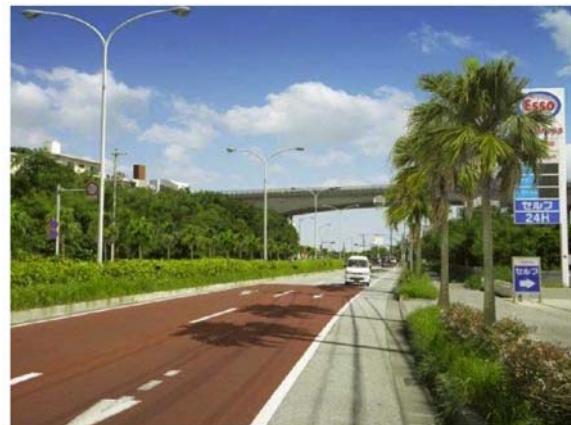
図-5 完成後のイメージ図（ビロウ区間）
