# 大保ダム流域に生息する アオバラヨシノボリの生息環境について

仲宗根 善洲<sup>1</sup>・漢那 清彦<sup>1</sup>

<sup>1</sup>北部ダム統合管理事務所 大保ダム管理支所 (〒905-1314 沖縄県国頭郡大宜味村字田港1357-18)

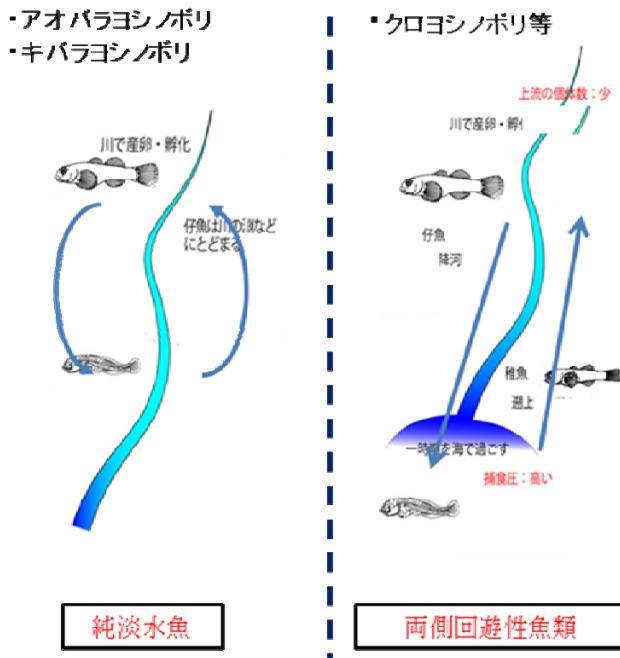
図-2 生活史概略図

ヨシノボリにはいくつかの種がいるが、その中でもアオバラヨシノボリやキバラヨシノボリは、「中卵型ヨシノボリ」とも呼ばれ、この2種は、比較的大きな卵を少数産み、孵化した仔魚は海まで降ることなく、河川内の淵にとどまり、一生を河川で過ごす純淡水魚である。一方、沖縄島に生息するこれら以外のヨシノボリ類（クロヨシノボリ、アヤヨシノボリ、シマヨシノボリ、ゴクラクハゼ等）は、海と川とを行き来する両側回遊性の魚類である。両側回遊性ヨシノボリ類は、小さな卵を多く（体長が同程度であれば中卵型の2倍以上）産み、河川で孵化した仔魚は、一旦海まで下り、一時期を海で過ごした後再び河川へと遡上する生態を持つ。また、両側回遊性のヨシノボリ類では、産卵場の下流にダム湖等が存在する場合、ダム湖を海の

代わりとして一生を淡水域で過ごす「陸封」が起こることが知られている。

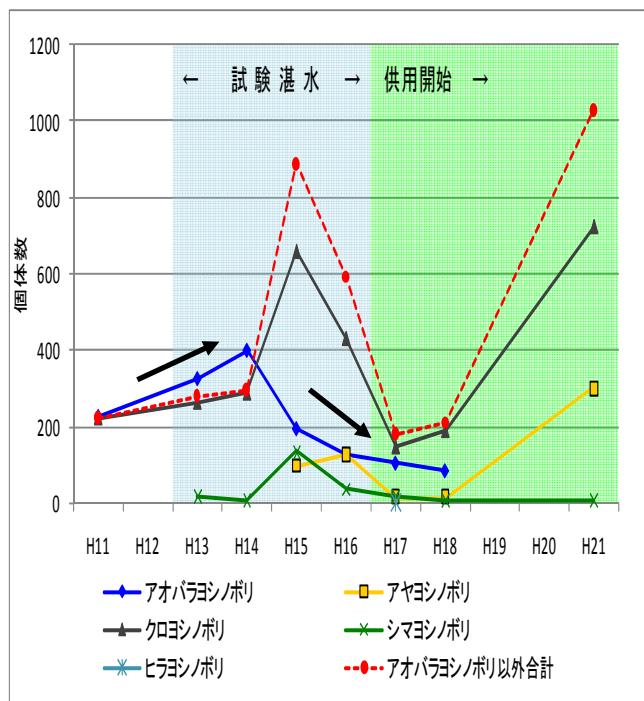
表-1 個体数の推移 (羽地ダム流域)

当事務所管轄の羽地ダムでは、試験湛水開始以前（平成11年）の定点調査において、アオバラヨシノボリは200個体以上が確認されていた。

試験湛水開始（平成13年）から1年が経過した平成14年には、最大で400個体を確認している。これは、湛水によって中流域に生息できなくなったアオバラヨシノボリが上流域へと押し上げられる様に移動してきた可能性が考えられる。翌年（平成15年）は、クロヨシノボリ等の両側回遊性のヨシノボリ類が大きく個体数を増やしているのに対し、アオバラヨシノボリは200個体を割るまで減少している。

平成16年以降もアオバラヨシノボリは、緩やかに減少しているものの、本川の最上流部などでは、比較的安定して個体数が維持されている。このような平成18年度までの調査結果を踏まえ、羽地ダム流入河川におけるアオバラヨシノボリは、生息範囲の縮小や個体数の減少が見られるものの、縮小された生息範囲において、安定し始めているものと結論付けられ、平成20年度以降実施の河川水辺の国勢調査へと調査を移行することとした。その後、平成20年度に実施した河川水辺の国勢調査では、アオバラヨシノボリの生息を確認できず、その結果を受けて急遽実施した全流程調査においてもアオバラヨシノボリを確認することができなかった。さらに、平成21年度あらためてアオバラヨシノボリの確認しやすい夏季に、羽地ダムに流入する主要な河川において地点調

査及び全流程調査を行ったが、いずれの河川においてもアオバラヨシノボリの生息が確認されなかった。

なお、前談で述べた(1)他ダムの状況から羽地ダムの個体の推移は、試験湛水時の途中から急激に減り増えることが無い結果となっていることに対し、表-3 個体数の推移（大保ダム流域）から大保ダムにおいては、試験湛水時から一時的に減ったが終了後は増えはじめ個体数を維持できている事が確認できる。

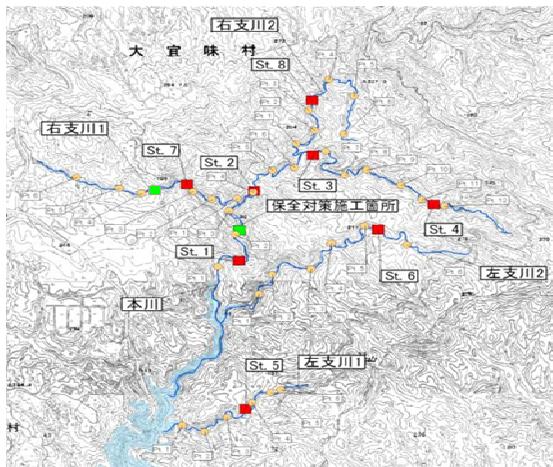
図-3 調査箇所図 (大保ダム流域)

追跡調査箇所を図-3 調査箇所図に示す。

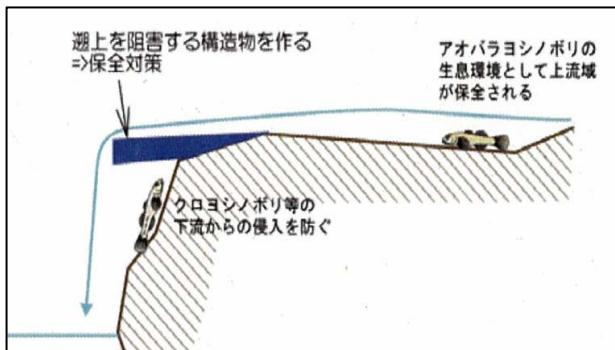
図-4 保全対策イメージ図

大保ダム流域におけるアオバラヨシノボリの生息を維持していく為に、両側回遊性ヨシノボリ類等の遡上を阻止する保全対策工を実施した。

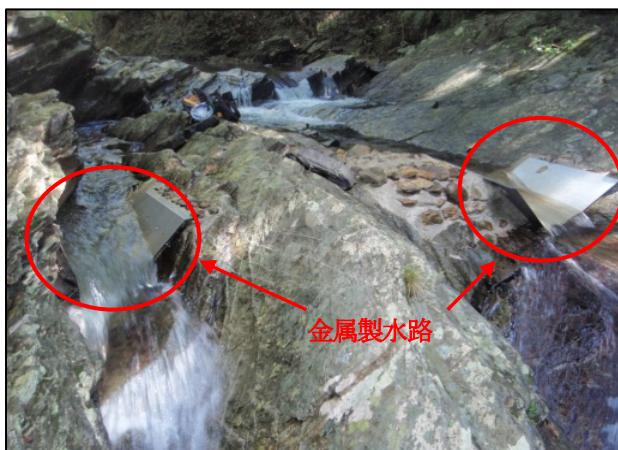
写真-2 保全対策 (本川部) H2207 施工

平成22年7月に施工した対策工（写真-2参照）完了後の11月に調査を行った結果、上流部においてアオ

バラヨシノボリの生息が確認されたが、貯水池上流端ではクロヨシノボリへの入れ替わりが進んでおり、未だアオバラヨシノボリの生息が不安定であることから、平成23年3月に本川及び右支川において新たにクロヨシノボリの遡上を抑制する対策を行った。（写真-3及び4参照）

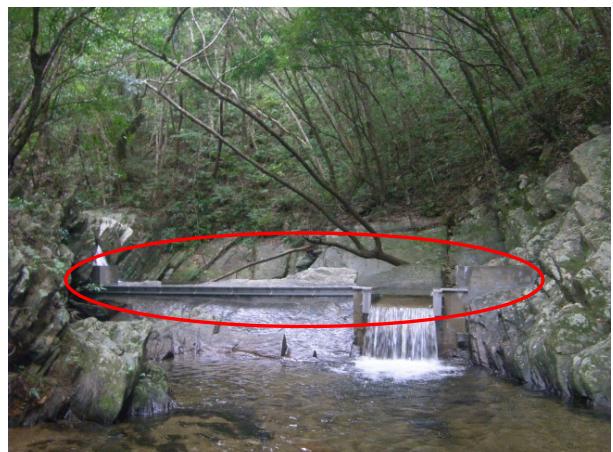
写真-5 保全対策 (本川部3) H2309施工

平成23年3月の追加施工後の追跡調査において、降雨後の流量増加時には対策工脇の岩場からも河川水が流下しており、クロヨシノボリの遡上が確認されたこととコンクリートの垂直面でも遡上が見られたため、平成23年9月に岩場上への遡上防止壁及び垂直面へのL型鋼等による「返し」の設置を行った。（写真-5及び6参照）

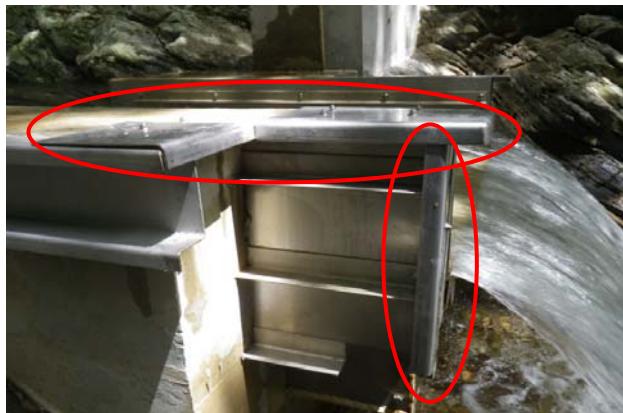
写真7 保全対策（本川部）H2405施工

平成24年4月及び5月の現地調査時に、本川追加対策工箇所において垂直面へのL型鋼等の未設置箇所よりクロヨシノボリの遡上への可能性があったことと、下流端部より回り込みの可能性があったため、平成24年5月に天端及び下流端部へステンレス板による「返し」の設置を行った。（写真7参照）

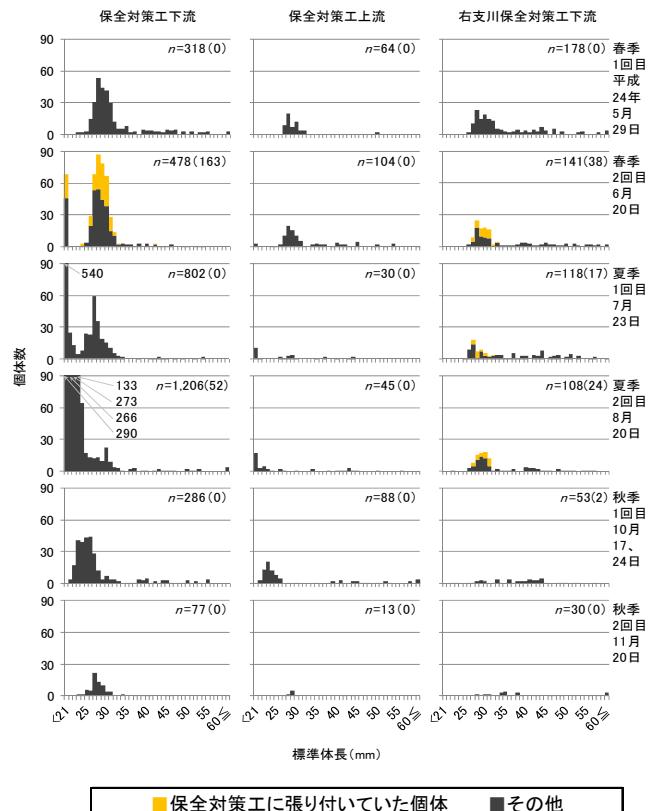
表-2 捕獲個体の体長組成（大保ダム流域）

保全対策工の効果の確認として対策工の下流・上流地点におけるクロヨシノボリの個体数を調査した。表-2捕獲個体の体長組成（大保ダム流域）から保全対策工下流と保全対策工上流では明らかに上流の個体数が少ないことが確認できた。一部保全対策工に張り付いていた個体が確認されてはいるが、クロヨシノボリの遡上を概ね阻害できていると考えられる。
