# 生態系に配慮した道路事業の実施について ～読谷道路におけるコウモリ調査の中間報告～

本稿は、オキナワコキクガシラコウモリの生態系に配慮して進めている調査及び保全対策の検討について、中間報告を行うものである。

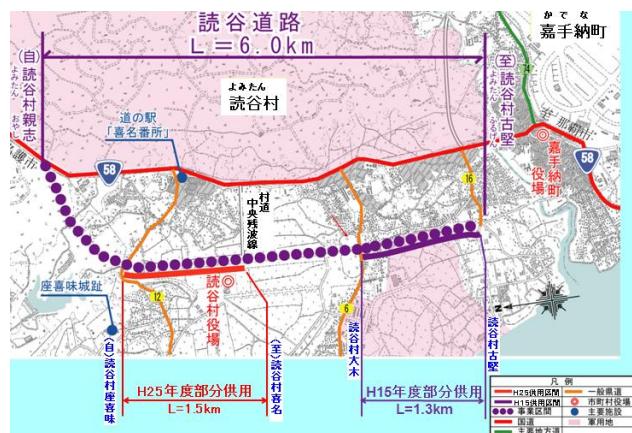
図-2 読谷道路位置図

読谷道路は、その沖縄西海岸道路の一部を形成し、読谷村、嘉手納町における国道58号の混雑緩和、地域の産業支援等を目的とした延長6.0kmの道路である。

平成15年に読谷村大木～古堅間の1.3km、平成25年に座喜味～喜名間の1.5kmが一部暫定2車線で開通し、現在、全線開通に向け、事業を推進しているところである。

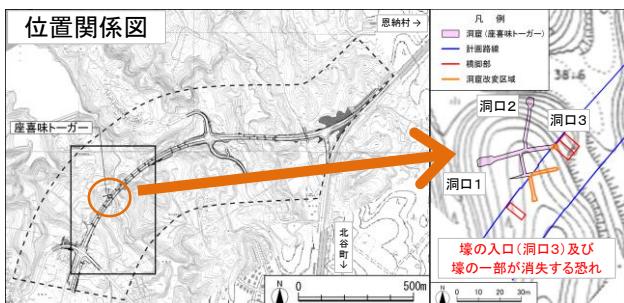
図-3 読谷道路と「座喜味トーガーの壕」の位置関係

読谷道路の計画路線上（読谷村親志～座喜味）に、読谷村の戦跡である「座喜味トーガーの壕」があり、工事前の調査でオキナワコキクガシラコウモリが確認された。

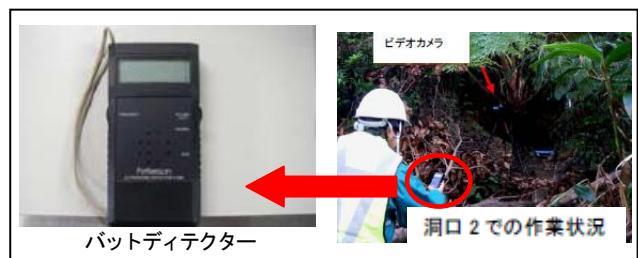
写真-3 調査の状況

調査にあたっては、オキナワコキクガシラコウモリが活動する日の入り前後の時間に、壕入口にビデオカメラを設置して出入り状況を撮影・解析した。また、バットディテクターと呼ばれるコウモリの発する超音波を人間の耳でも聞こえるようにする検知器を用いた観測も行った。なお、人の頻繁な侵入によって繁殖洞での繁殖が確認できず、洞窟を放棄する可能性があることも言われているため、調査時期や方法等について、有識者の指導・助言を受けながら慎重に行った。

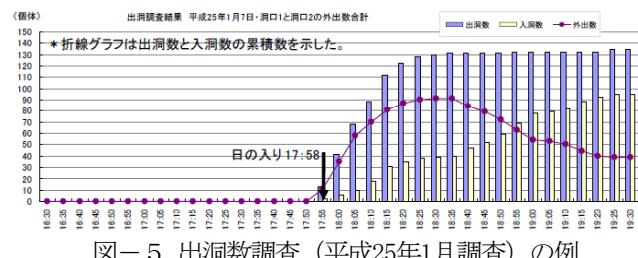
図-5 出洞数調査（平成25年1月調査）の例

「座喜味トーガーの壕」での生息状況を把握することを目的として、壕入口の3箇所で出洞数調査を実施した。

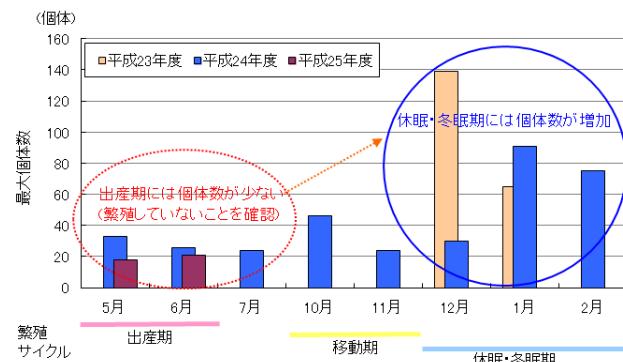
図-6 「座喜味トーガーの壕」の出洞数調査結果

平成23～25年度の調査結果から、「座喜味トーガーの壕」は、冬に個体数が増加する傾向であったため、休眠・冬眠の場として利用されていることが確認された。

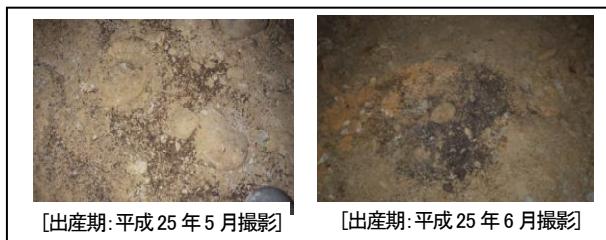
写真-4 「座喜味トーガーの壩」のグアノの状況

また、集団で繁殖している場合、地面に残る糞（以降、グアノと呼ぶ）の量が大量に蓄積されるが、立入調査の結果、量も少なく、繁殖の様子は確認されなかった。

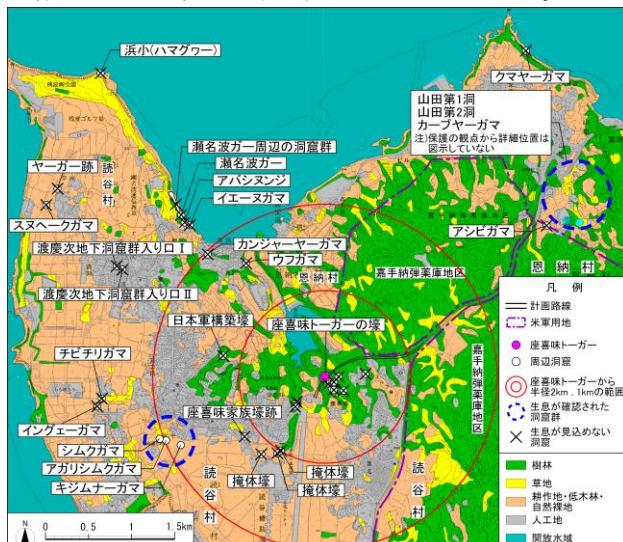
図-7 周辺洞窟での確認状況

周辺には海蝕洞や戦時中の壕跡等、多数の洞窟等が存在するが、立入調査（生息やグアノの有無により判断）の結果、生息の可能性がある洞窟として「座喜味トーガーの壩」の北東部の3地点及び南西部の3地点の合計6地点が確認された。ただし、周辺には米軍用地も広範囲に存在しており、その中の調査は実施していない。

「座喜味トーガーの壩」の北東に位置する洞窟のうち、カーブヤーガマでは、冬季に約200～600個体の成獣、春季～夏季には約1,200個体の幼獣が確認され、当該洞窟が大規模な集団生息地（休眠・冬眠・繁殖の場）として利用されていることが確認された。

一方、南西に位置する洞窟内では、数回の確認があつたものの、生息条件となる樹林部もほとんどないことから、一時的な休眠場所として利用されていると考えられた。

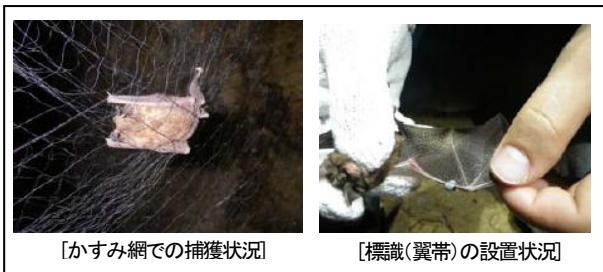
写真-6 捕獲・標識設置の状況

「座喜味トーガーの壩」から周辺洞窟への移動状況を確認することを目的に、環境省の許可を得てオキナワコキガシラコウモリの捕獲を行い、標識（翼帯）を装着、放獣して追跡調査を行う標識調査を実施した。

標識は、休眠・冬眠で個体数が多くなる冬季に「座喜味トーガーの壩」で雄36個体、雌33個体に設置、出産期の春～夏季に雄13個体に設置した。なお、春～夏季に「座喜味トーガーの壩」で雌個体が確認されなかつたことから、当該壩は繁殖洞ではないことが裏付けられた。

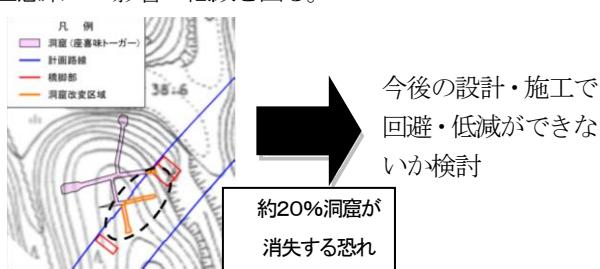
図-8 壕の消失状況

道路整備による影響を極力抑え、壕が残存することで生態系への影響の低減を図る。
