交差点ダイエット作戦

岡本 哲次¹・川中 留美²

¹南部国道事務所 交通対策課 (〒900-0001 沖縄県那覇市港町2-8-14)

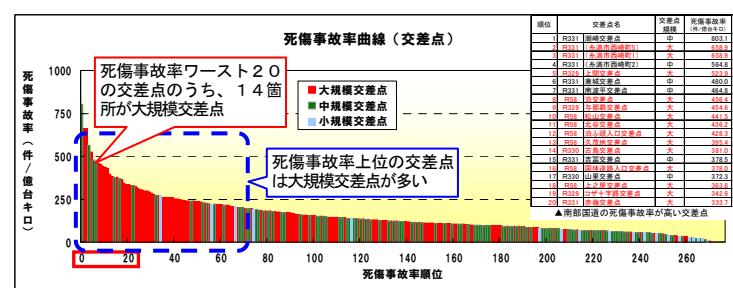
図-1 南部国道事務所管内交差点の死傷事故率曲線

交差点規模を大・中・小に分類した場合、大規模交差点は、南部国道事務所管内における死傷事故率ワースト

20の交差点うち14箇所を占め（図-1）、死傷事故率は中・小規模交差点の約1.5倍と事故のリスクが高くなっていることがうかがえる。（図-2）

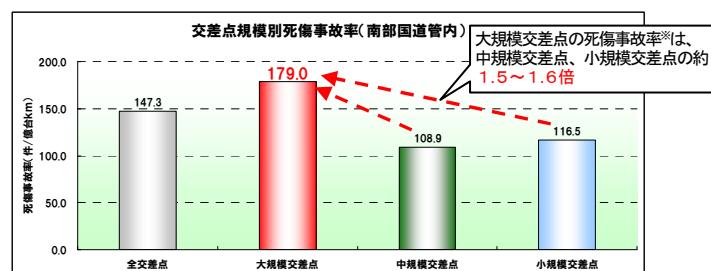
図-2 交差点規模別死傷事故率(南部国道管内)

※H17～H22イタルダデータ

※死傷事故率:1万台の車が1万km走行した場合に起る死傷事故件数

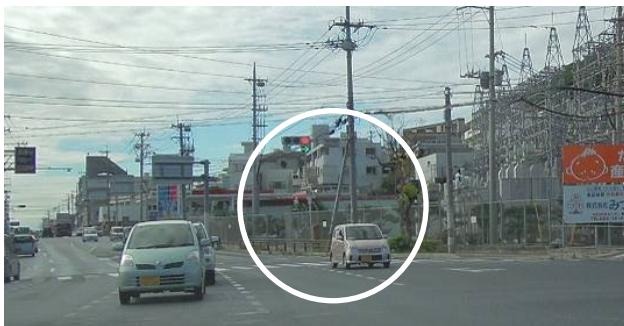
写真-3 停止線間が長く信号現示の変わり目に交差点に進入

①停止線間距離が長い（追突、右折事故）

- 停止線間距離が長い交差点では、交差点付近での速度超過、信号の変わり目の無理な進入、交差点手前での急ブレーキを誘発するおそれがある。

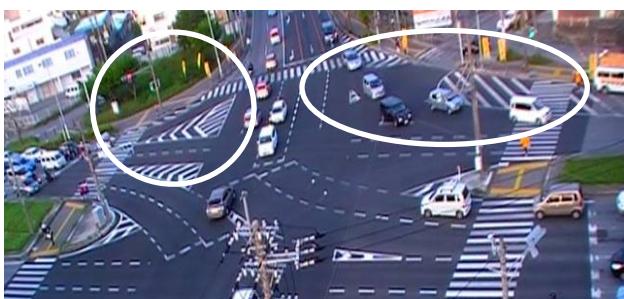
写真-4 左折車の巻き込み半径が大きめで、左折車が高速で走行

②巻き込み半径が大きい（左折事故）

- 左折巻き込み半径が大きい交差点は、左折車の速度が高くなり、歩行者、自転車、二輪車の巻き込み、接触事故を誘発するおそれがある。

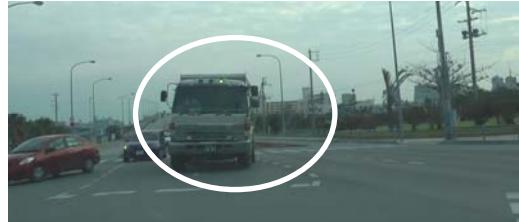
写真-5 対向右折車により直進車が視認しづらい

③右折車が対向車を視認しづらい車線構成

- 右折車の交通量が多い大規模交差点は、右折車、直進車双方の見通しが悪く、右折事故や追突事故を誘発するおそれがある。

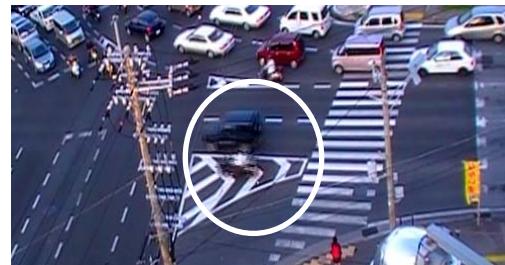
写真-6 左折レーンを使ってすり抜ける2輪車

④その他

- 左折レーンのある交差点は、二輪車の左折レーンを使ったすり抜けによる接触事故を誘発するおそれがある。

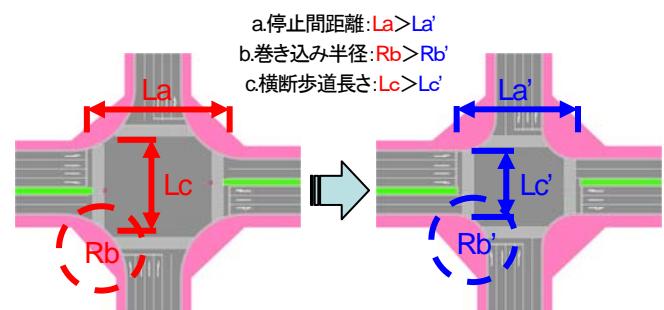
①交差点のコンパクト化

- 停止線間距離を短くし、無理な交差点進入や進行・停止判断の迷いを抑制
- 巻き込み半径を小さくし、左折車の速度を抑制
- 横断歩道の長さを短くし、自転車・歩行者の安全性向上を図る

▲肥満体交差点

▲ダイエット交差点

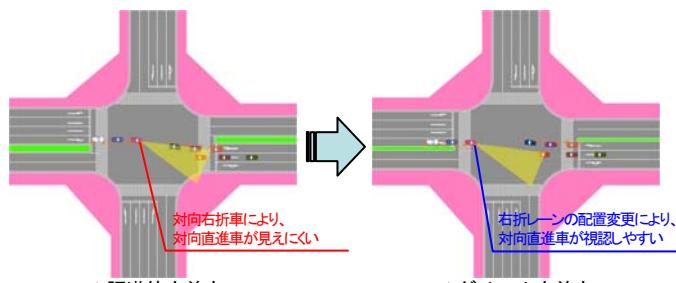
②右折レーンの配置変更

右折レーンの配置を変更し、右折車、直進車双方の視認性を改善する。

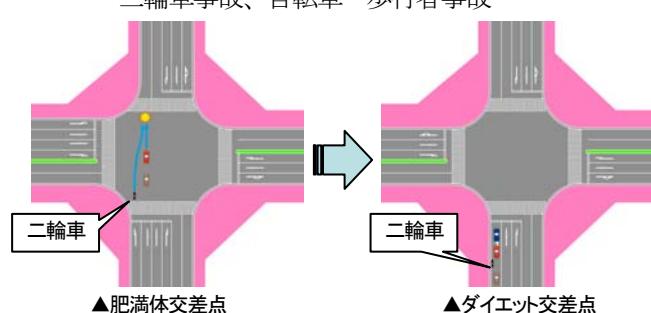
③左折車線の廃止

左折レーンを廃止し二輪車のすり抜けを抑制する。

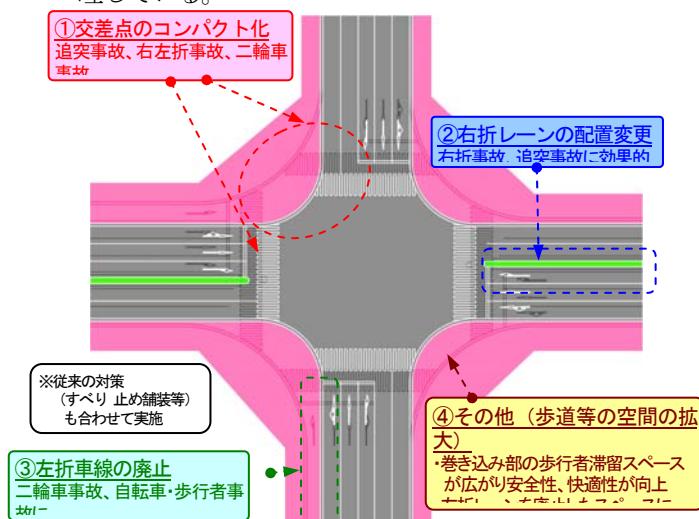
図-4 ダイエットにより期待される効果

図-4にダイエットメニュー及び期待される効果を整理している。

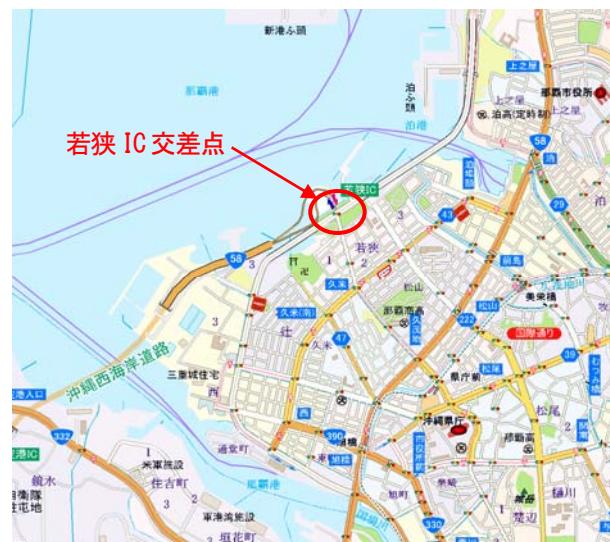
図-5 対策実施箇所

若狭 IC 交差点は国道 58 号那覇西道路と臨港道路が接続する交差点である。臨港道路（上り）から那覇西道路の右折車線が 2 車線あり、広幅員の中央分離帯となっている。（図-5、図-6）

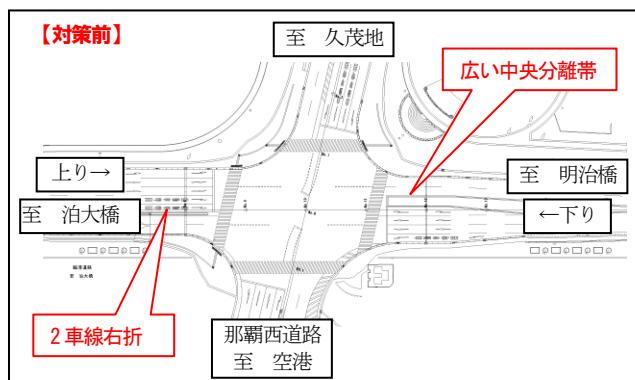
図-6 対策実施箇所（対策前）

当該交差点は、2 車線右折及び広幅員の中央分離帯となっているため、右折車、直進車双方の視認性が悪く、右折車、対向直進車が交差点に進入するタイミングを誤りやすい道路構造となっていた（写真-7、写真-8）。

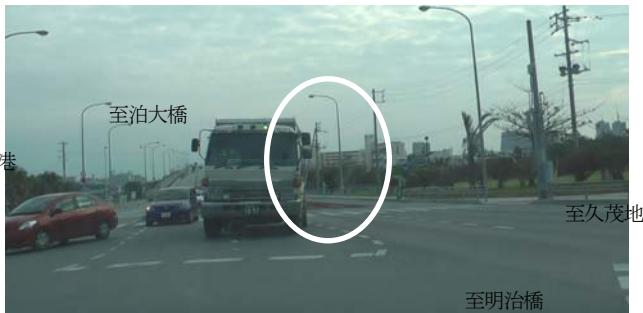
写真-7 右折車の視認状況 (対向車が見えにくい)

そのため、直進車の間隙や信号現時の変わり目に交差点に進入した右折車と対向直進車が衝突する事故の発生が懸念された。

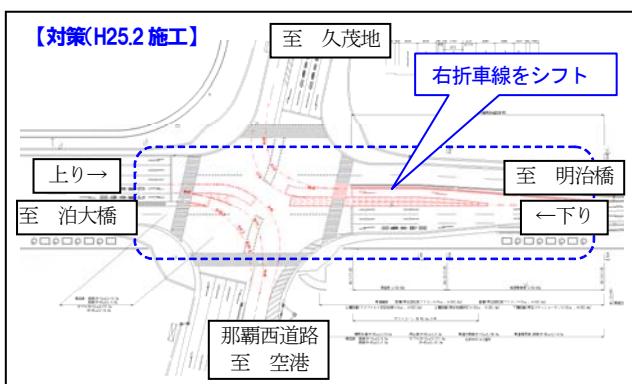
図-7 対策実施箇所 (対策図)

そこで、右折レーンの配置変更を行い、右折車及び対向直進車の視認性向上を図る対策を平成 25 年 2 月～3 月に実施した。（図-7）

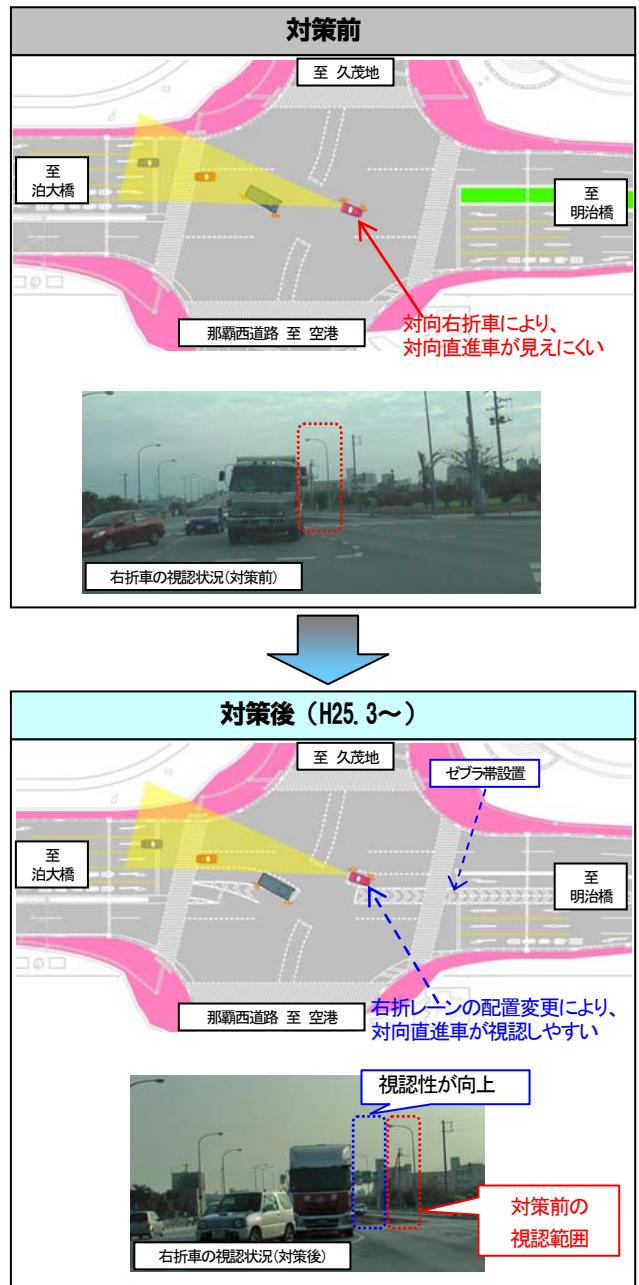
対策前、対策後の右折車（泊大橋→空港方面）の視認状況は図-8であり、右折レーンの配置変更により対向直進車の視認性が向上した。

この対策により、右折車、直進車の交差点進入における判断の誤りが生じるリスクが低下し、事故の抑制効果が期待できる。
