道路利用者の安全確保のため （平成24年度台風災害対応）

當山 清光¹・豊見山 直樹²

^{1,2}沖縄総合事務局 北部国道事務所 管理第一課 （〒905-0019沖縄県名護市大北4-28-34）

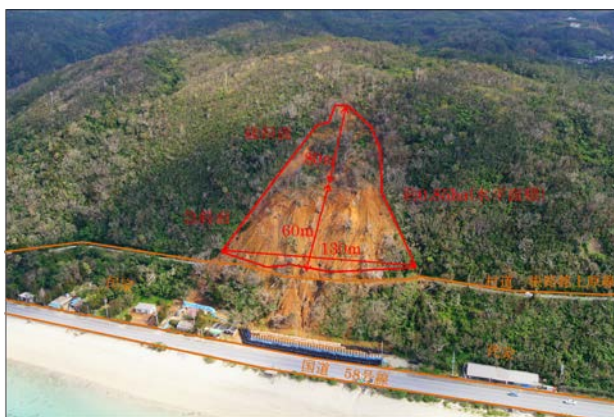
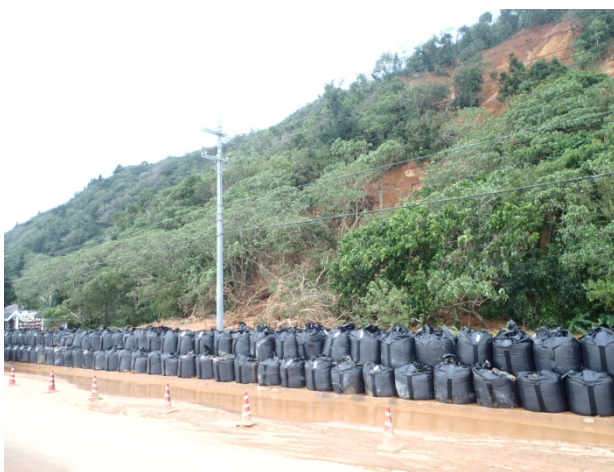
写真-1 被災状況（大宜味村根路銘）
（台風15号で崩れたため応急処置としてトン土のうを設置したが、台風16号で再度押し流された）

9月15日状況

台風16号被害

この大雨で再び土砂が大流出し、16日早朝、以前に積んだトン土嚢も国道上に押し流されて全面通行不能となった。同村饒波から同村田港の国道331号につながる村道が迂回路として利用され、流出土砂撤去及び土のう設置等懸命な応急復旧作業の結果同日深夜に片側通行可能となった。なお、この復旧作業で処理した土砂は、3,000m³(10tトラック約500台分)と大量であったが、大宜味村の同意を得て近接する村有地（埋立地）に搬出されたことにより、同日内に片側通行可能となったものである。

その後、根路銘地区土砂流入現場は、より強固なH網による土留め防護柵設置が完了。（設置箇所は民有地であったため、大宜味村が地主の同意を得た。）更に雨量計、地盤傾斜計・伸縮計も設置し、沖縄県、大宜味村も含め防災担当者がパソコン及び携帯でデータをリアルタイムで確認できるようにした。これらの措置をした上で10月18日交通規制を全面解除した。

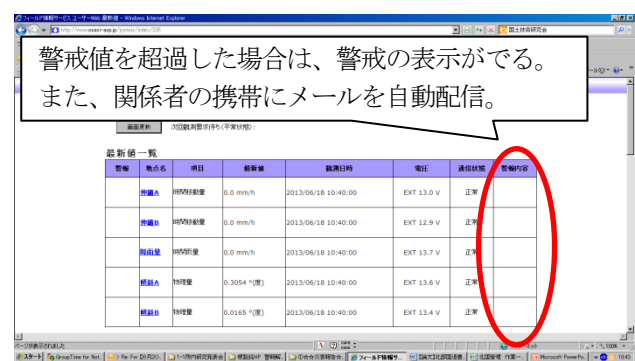
図-2 監視HP画面(伸縮計、雨量計、傾斜計)

雨量及び地盤変動が警戒値を越えた場合は携帯に自動メール送信することとし、以後は、警戒値を越えた場合に現場に出動し、状況を確認のうえ対応を判断することとした。警戒値は、他の事例及び現地状況から判断し、以下のとおり設定した。

- ・伸縮計：2mm/hが2時間連続超過、又は5mm/h超過
- ・雨量計：20mm/h超過、又は連続雨量100mm超過

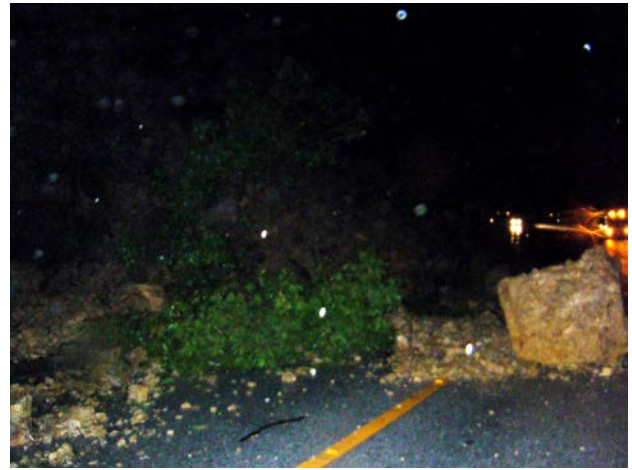
写真-3 被災状況（大宜味村喜如嘉：法面崩壊）

喜如嘉地区では台風 15 号に伴う大雨で 8 月 26 日夜に国道 58 号法面の土砂崩れが発生、片側車線を塞ぎ最大で約 2 トンの岩石が道路中央部まで転がった。地元消防署職員からの通報で直ちに職員及び業者が現場に急行し、豪雨の中片側交通の整理を行った。

土嚢による応急措置の後、H 網による土留め防護柵により安全を確保しているが、現在なお片側交互交通実施中である。今後、災害復旧工事による法面対策終了後、規制解除予定である。

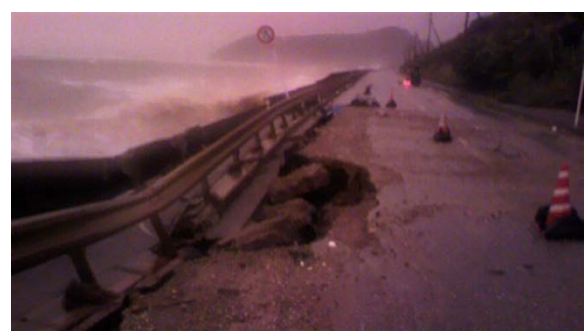
写真-4 被災状況
（大宜味村喜如嘉：護岸洗掘による陥没）

また、9 月 16 日昼には台風 16 号に伴う波浪による護岸洗掘により路面陥没が発生し、巡回員からの通報によりカラーコーン及びバリケードを設置し片側通行規制すると共に、トン土のうとベニヤ板で路盤浸食防止の応急措置を実施した。当該箇所も、今なお片側交通規制中であり、今後、災害復旧工事終了後規制解除予定である。

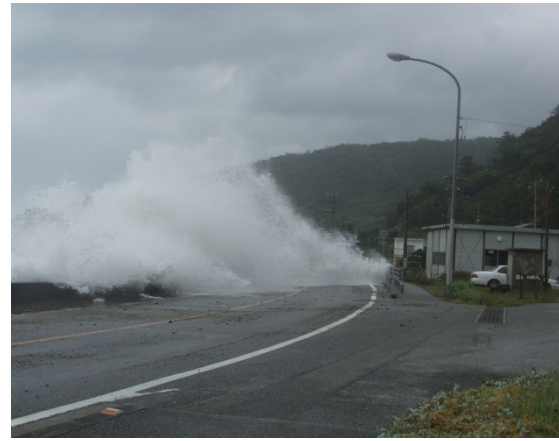
写真-5 過去の被災状況(越波状況)

平成 24 年度の台風でも大雨に伴い延べ 19 時間の事前通行規制を実施した。大雨による通行規制であったが、土砂崩落等は発生しなかったものの、越波による流木や岩石の打ち上げが数カ所で発生し通行不能状態となり、台風通過後、路面清掃を行い通行規制を解除した。
