那覇空港自動車道（南風原南IC～豊見城IC）の 4車線化開通に向けた走行車線切替作業について (事例紹介)

那覇空港自動車道は自動車専用道路である。暫定2車線で供用中であった南風原南IC～豊見城IC間にについて、平成25年度末に4車線化開通を行った。4車線化の工事に伴い、走行車線の切替作業を実施したので、事例紹介する。

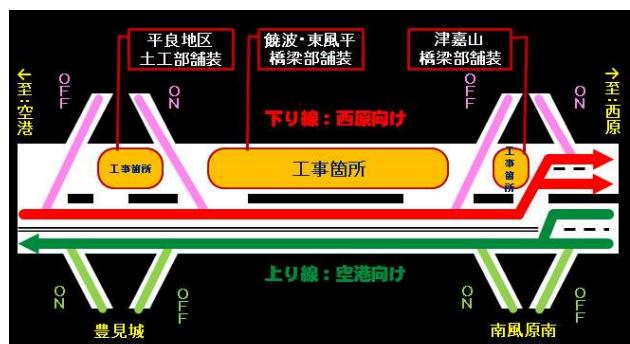
図-2 工事開始前の交通状況

工事開始前の交通状況は、暫定供用として上り線側2車線にて対面通行を行っていた。（図-2参照）

下り線側の未開通区間で、未舗装であった津嘉山高架橋、東風平高架橋、饒波高架橋、及び平良地区土工部に

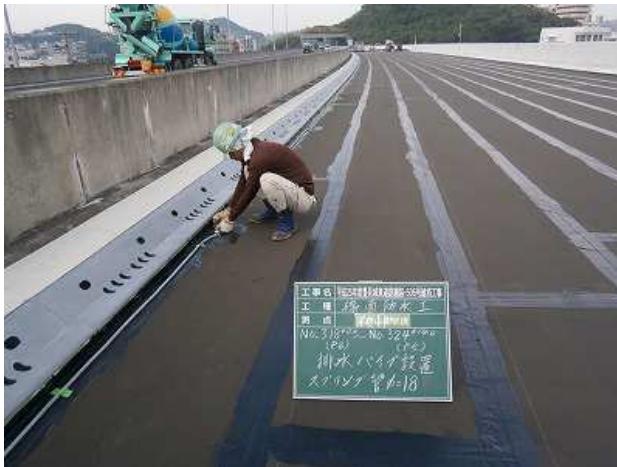
写真-3 津嘉山高架橋上：橋面防水工施工

主な工事内容としては、①鋼製伸縮装置の設置、②橋面防水（写真-3参照）、③アスファルト舗装、④区画線設置等である。

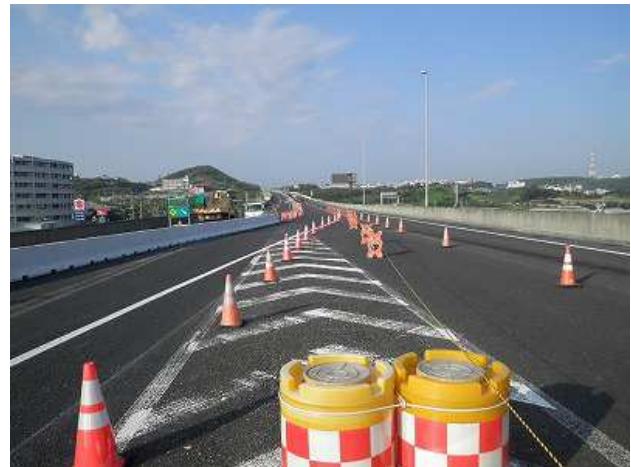
写真-5 東風平地区：シフト区間

ステップ1の切替について、道路線形のシフト区間は東風平地区（写真-5参照）と饒波地区であった。

対向車線へのみ出し防止を目的に、中央線にポストコーンを設置したが、直線部が10m間隔としたのに対し、シフト区間は2m間隔と狭めた。外側線側についても、道路線形にあわせて通行車両を導くよう、システムカディやA型バリケードを設置した。

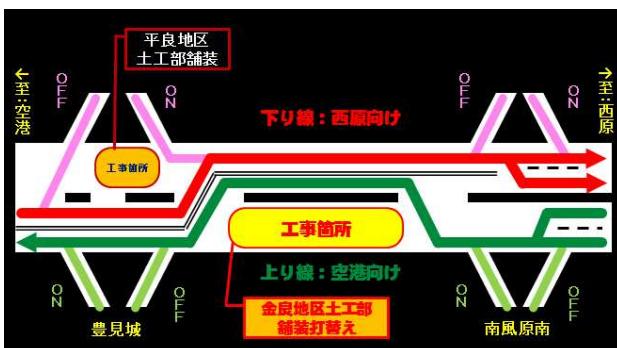
図-4 ステップ1：下り線側への走行車線切替

次に、上り線側の金良地区において、土工部の舗装打替え工事を行うため、上り線側2車線での対面通行から、下り線側2車線への対面通行に切替を行った。（図-4 参照）

以上の事前広報を行い、平成26年2月21日（金）深夜0時より走行車線の切替作業を開始したが、切替の際には一時通行止めが必要となるため、高速警察隊のご協力によりパトカーを出して頂き、計画通りに走行車線の切替作業を行った。

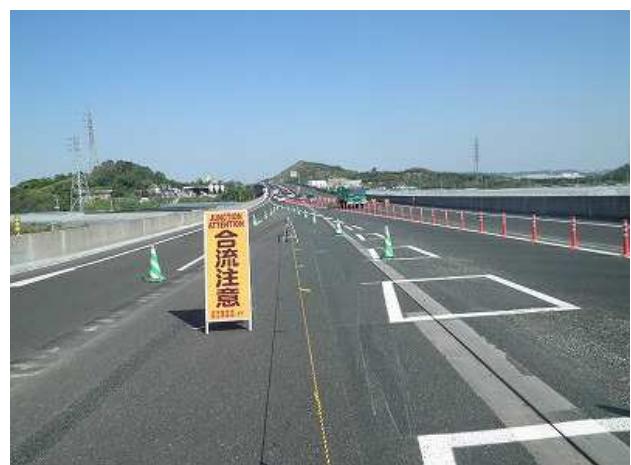
写真-6 豊見城 IC下りONランプ合流部

また、饒波地区的シフト箇所については、豊見城IC下りONランプとの合流部となっていたが、本線側が道路線形のシフトでカーブしている箇所に、ONランプ側が直線的に合流する形状となっていたことから、合流時に交通事故が発生する恐れがあった。

そこで、ONランプ側の路肩に『前方優先道路』、『合流注意』の工事看板を設置し、交通事故防止を図った。（写真-6参考）

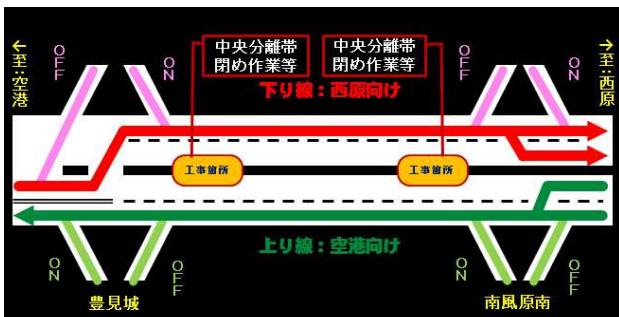
図-8 ステップ2：上下線毎1車線への走行車線切替

次に、ステップ2：上下線それぞれの走行車線（第1通行帯）1車線への切替を、平成26年3月24日（月）深夜0時より行った。（図-8参照）

ステップ2では、下り線側のシフト箇所が、本工事での完成形となる平良地区に変更することに伴い、豊見城トンネルの東坑口から出た100mの位置という、危険性が高い位置での一時通行止めを行うこととなった。

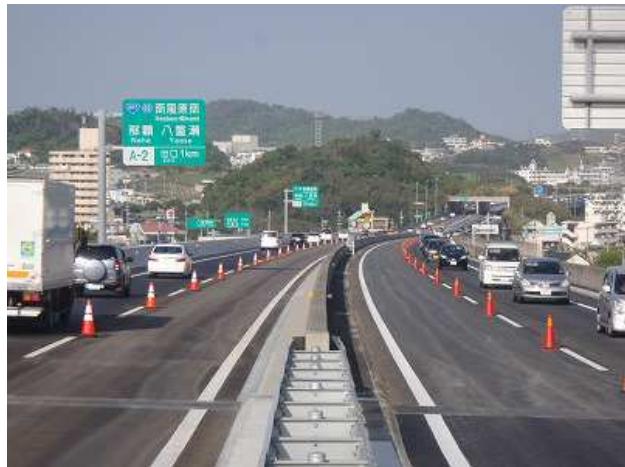
以上の対応により、下り線側の一時通行止めの時間は約5分間と短くすることができ、事故が発生すること無く、走行車線の切替を完了した。（写真-9参照）

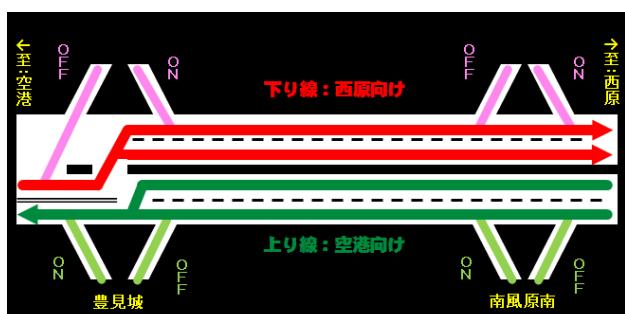
図-10 4車線化開通

最後の走行車線の切替として、平成26年3月31日（月）朝5時に、完成4車線化開通への切替作業を行った。（図-10参照）

切替作業としては、走行車線（第1通行帯）と追越車線（第2通行帯）の中央（車線境界線上）に設置していた、カラーコーンの撤去を行うだけであったが、延長が約3kmと長かった。

そのため、作業班を上下線毎の2班にてカラーコーンの撤去を行い、約30分で完成4車線化開通の切替作業を完了した。

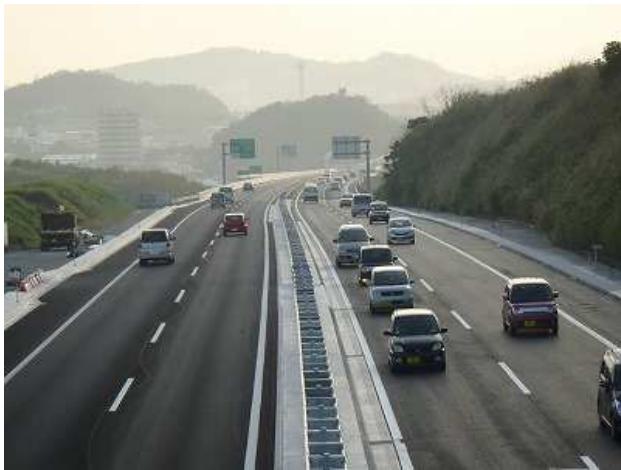
写真－11 4車線化開通状況

尚、上り線側の朝通勤時間帯について、以前は南風原南IC付近から渋滞が発生していたが、4車線化開通の当日は、暫定2車線に車線減少する豊見城IC付近において一時混雑が発生したが、南風原南IC付近を含めた4車線化開通区間での渋滞発生は無かった。（写真-11参照）
