# 渇水を乗り越えたリュウキュウアユ

## 記 者 発 表 資 料

平成16年10月13日

沖縄総合事務局  
北部ダム事務所

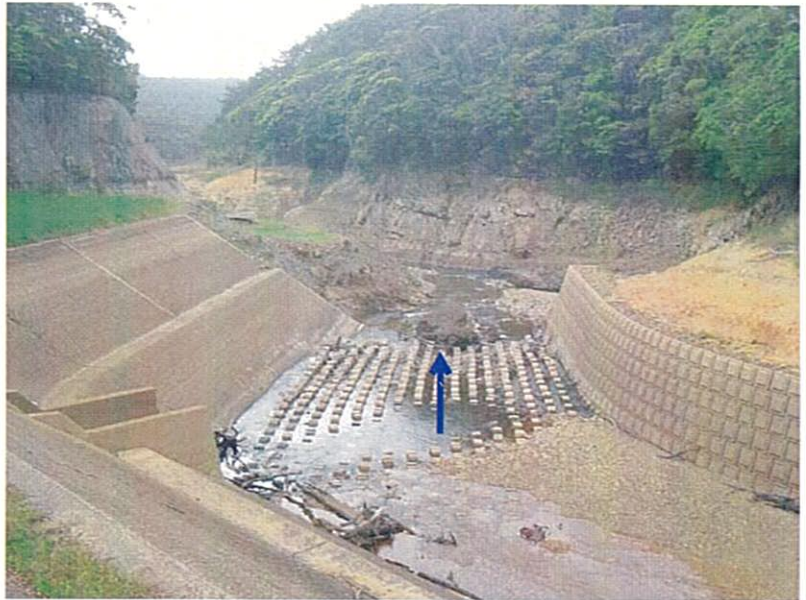
リュウキュウアユの生息場所となっている福地ダム上流の支川（サンヌマタ川）  
（写真は上流から貯水池の方向を向いて撮影）  
平成16年4月22日撮影

撮影当日の福地ダムの貯水位  
EL71.79m  
福地ダムの常時満水位  
EL83.5m  
（常時満水位から11.71mも低い状況）

（撮影箇所は安波ダム等から福地ダムへ水を送る調整水路の注水口となっているため、注水による洗掘防止を目的として根固めブロックや護岸が整備されているが、周辺は人工構造物のない自然河川となっている。）

○平成15年度は、年間累計雨量が那覇で1457.5mmと平年値の約70%程度しかなく、昨年末頃から急激に国ダムの貯水量が減少していき、福地ダムにおいては今年の3月20日にEL69.17mの最低水位（常時満水位はEL83.5m）、安波ダムでは4月23日にEL87.62mの最低水位（常時満水位はEL103.5m）、辺野喜ダムでは2月1日にEL169.02mの最低水位（常時満水位はEL173m）を記録しました。6月以降は台風などによる降雨があり、現在は貯水位が回復しています。
