## 資料編

## 1. カサノリ類の環境監視結果について

## 1.4 第16回環境監視委員会（令和3年7月開催）での審議事項

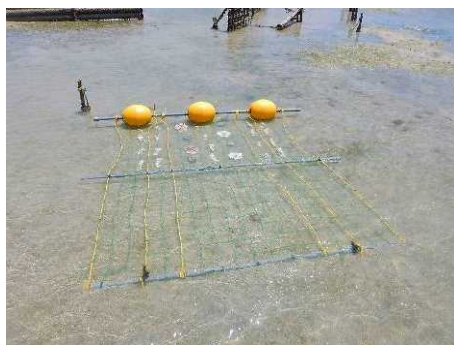
人工着生基盤 A（立ち上げ）

着生基盤としては、サンゴ礫、貝殻、コンクリート片、PP（ポリプロピレン）ロープ、ネットを用いた。網状にした PP ロープ上に着生基盤を固定し、網の一方を海底に固定、もう一方にブイをつける構造（立ち上げ式）、モズク等のひび建式養殖を参考に、浮きを付けた着生基盤の四方にロープをつけ、これを海底に設置した鉄筋杭に結び付ける構造（ひび建式）の2種類とした。それぞれの構造の利点及び設置時期を、以下に示す。

- ・カサノリの人工着生基盤の設置方法としては「立ち上げ式」
- ・設置場所としてはカサノリ類の高被度域
- ・素材としてはサンゴ礫、サンゴ着床具、PP ロープ
- ・設置後 1 年目には着生株数が多いが、2 年目以降は他の藻類との競合により着生株数が減少しており、設置期間は 1 年が適していると考えられる。
- ・カサノリはシストが休眠から覚めた 10～1 月の間に着生しており、人工着生基盤はその直前の 9 月頃に設置するのが良いと考えられる。
