・調査概要及び調査内容

人工構造物に着生しているサンゴおよび天然礁における調査等を実施し、今後の沿岸海域の保全・創造・再生を進めるうえでの基礎資料を得ることを目的として以下の調査を実施しました。

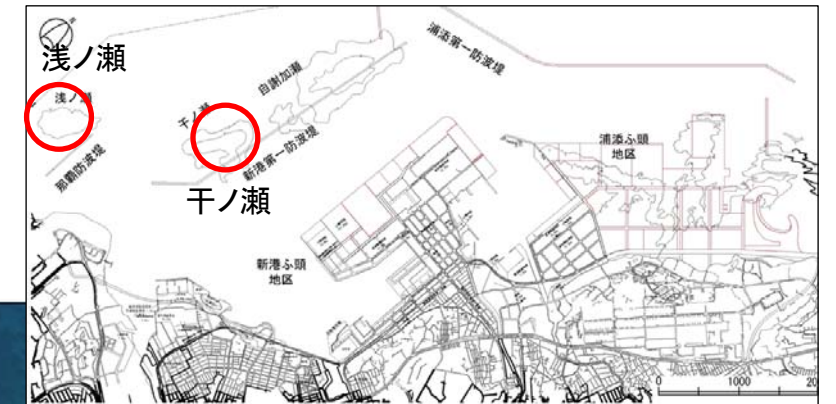
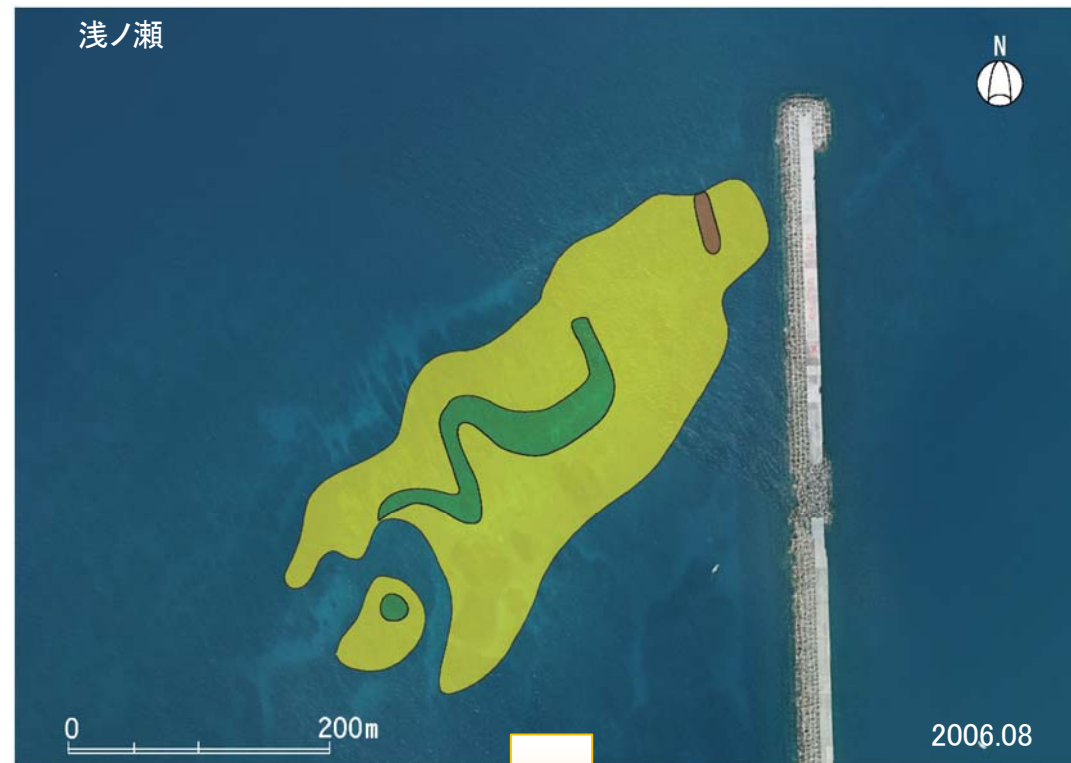
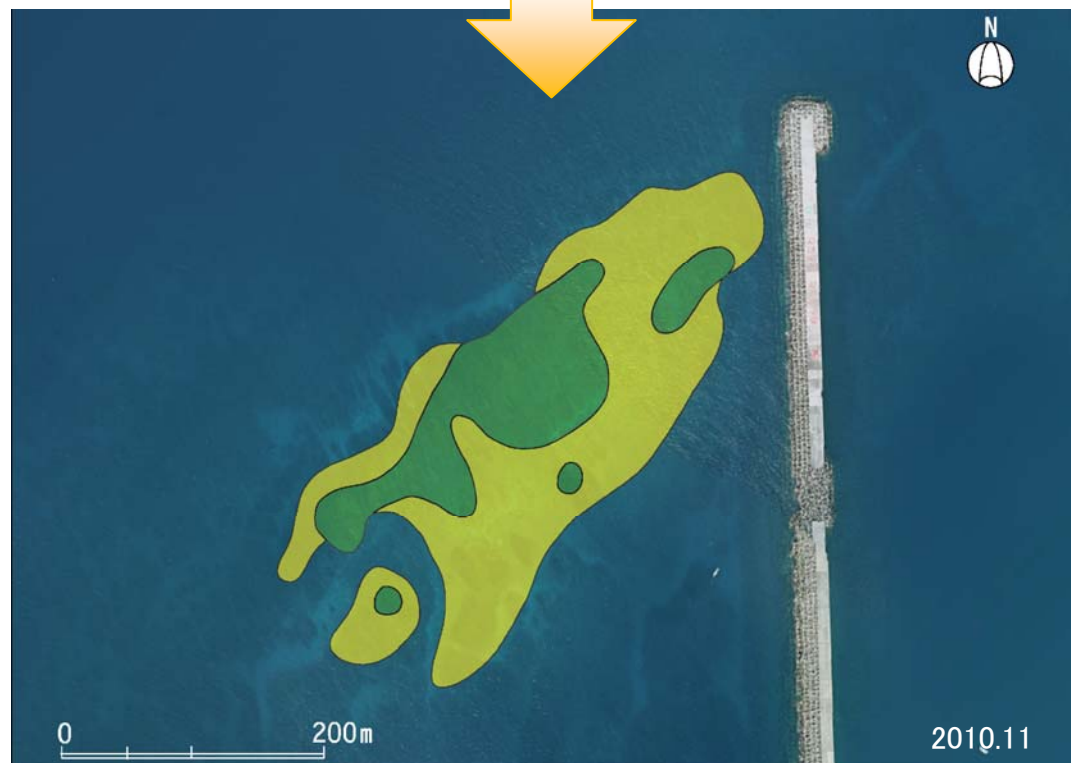
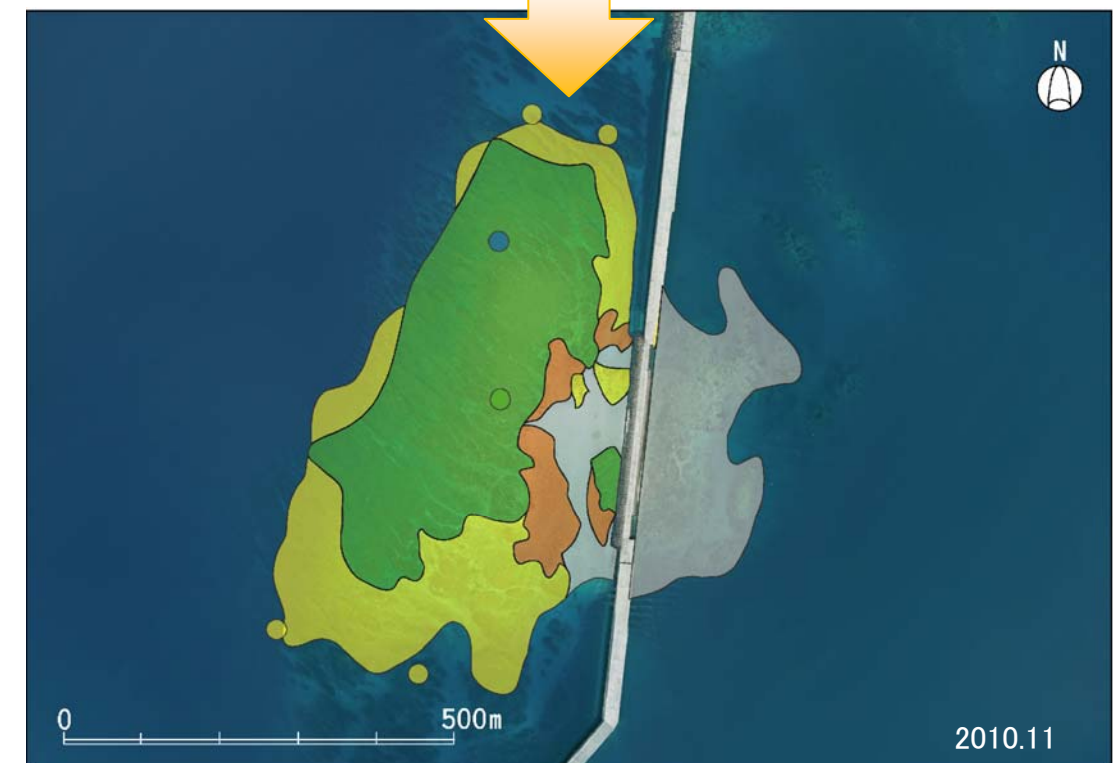
サンゴ被度の変化 (浅ノ瀬, 干ノ瀬)

- ・ 浅ノ瀬：D.L. -5m 前後の浅瀬を中心として、被度 25～50%の面積が増加している。
- ・ 干ノ瀬：防波堤の港外側では、D.L. -3m 前後の浅瀬を中心として、被度 25～50%未満の面積が増加している。また、前回被度 1%未満であった、D.L. -5～-10m 程度の場所が 5～25%に増加している。防波堤の港内側では被度の変化はみられず、1%未満である。

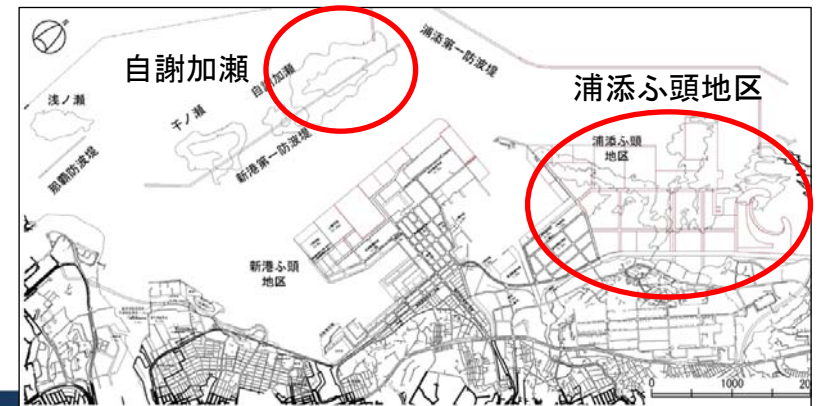
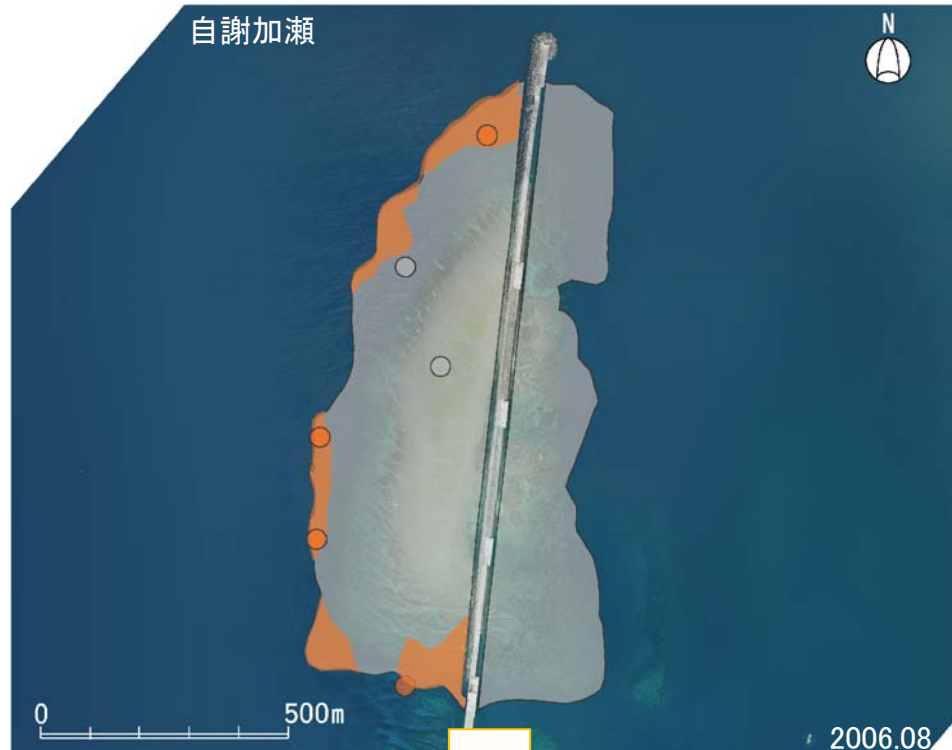
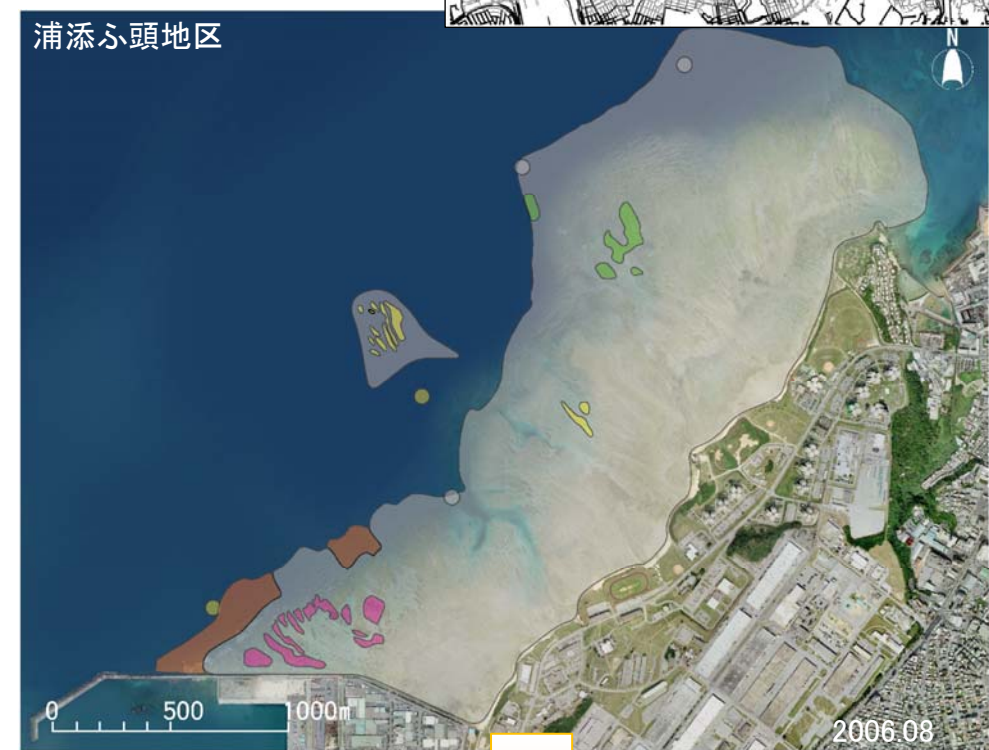
サンゴ被度の変化（自謝加瀬，浦添ふ頭地区）

・自謝加瀬：防波堤の港外側では、D.L. ±0m以浅場所を除いて全体的に被度が増加し、5%未満から25%未満となっている。防波堤の港内側では被度の変化はみられず、1%未満である。

・浦添ふ頭地区：礁池から礁斜面にかけて、被度1%未満の部分が被度5%未満から25%未満まで増加している。礁原部では、被度1%未満で変化はみられない。

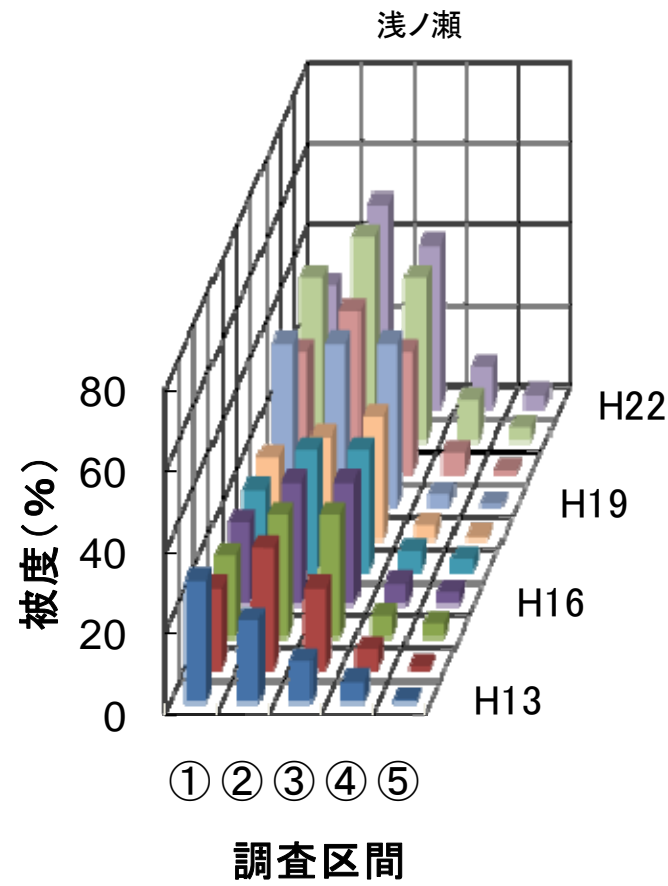
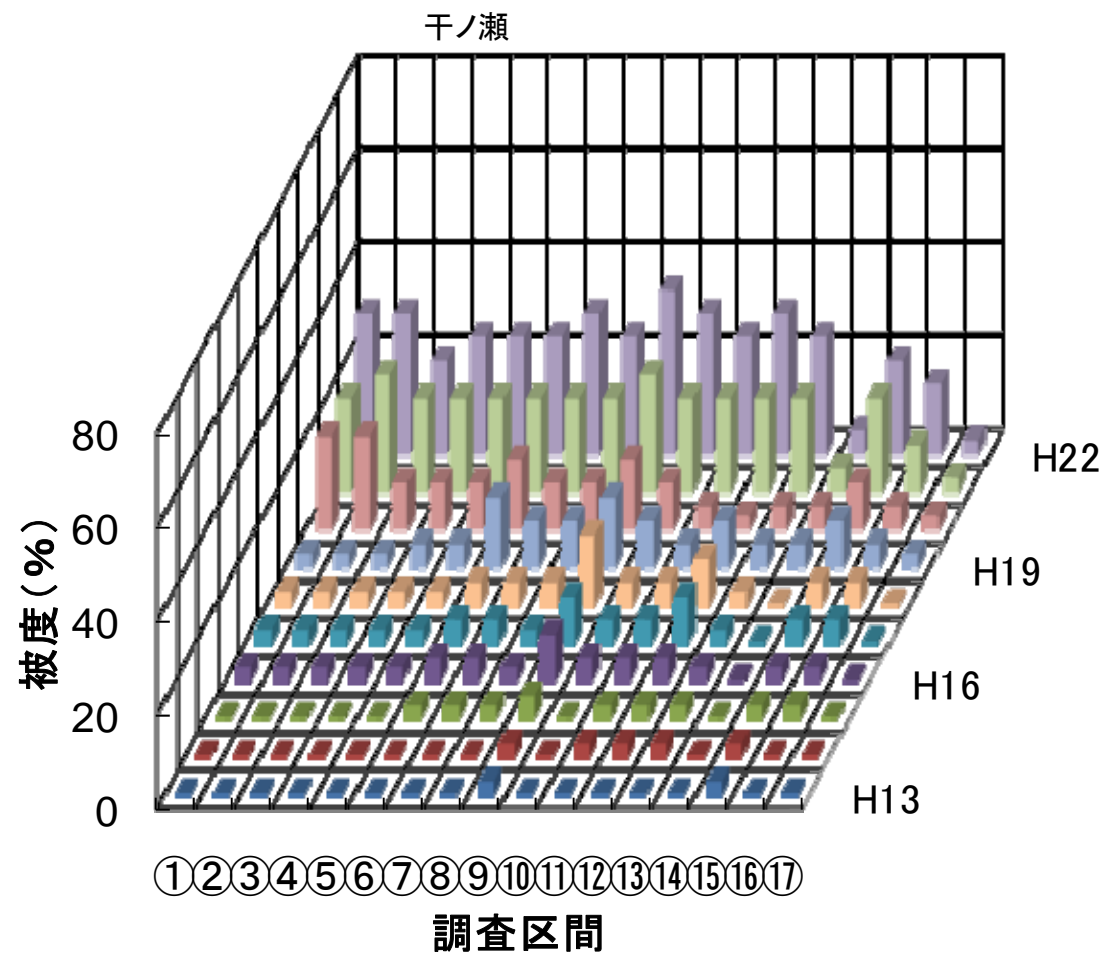
○浅ノ瀬
 ・D.L. -11m 以浅の区間①～③までの被度が高く、30%を超えている。
 ・平成 19 年度以降に増加傾向にある。

○干ノ瀬
 ・D.L. -15m 以浅の区間①～⑬までの被度が高く、20%を超えている。
 ・浅ノ瀬と同様に平成 19 年度以降に増加傾向にある。

○自謝加瀬
 ・D.L. -8～-15m の区間⑩～⑮までの被度が高く、20%を超えている。
 ・浅ノ瀬と同様に平成 19 年度以降に増加傾向にある。

※広範囲でのサンゴの白化現象は確認されていない。

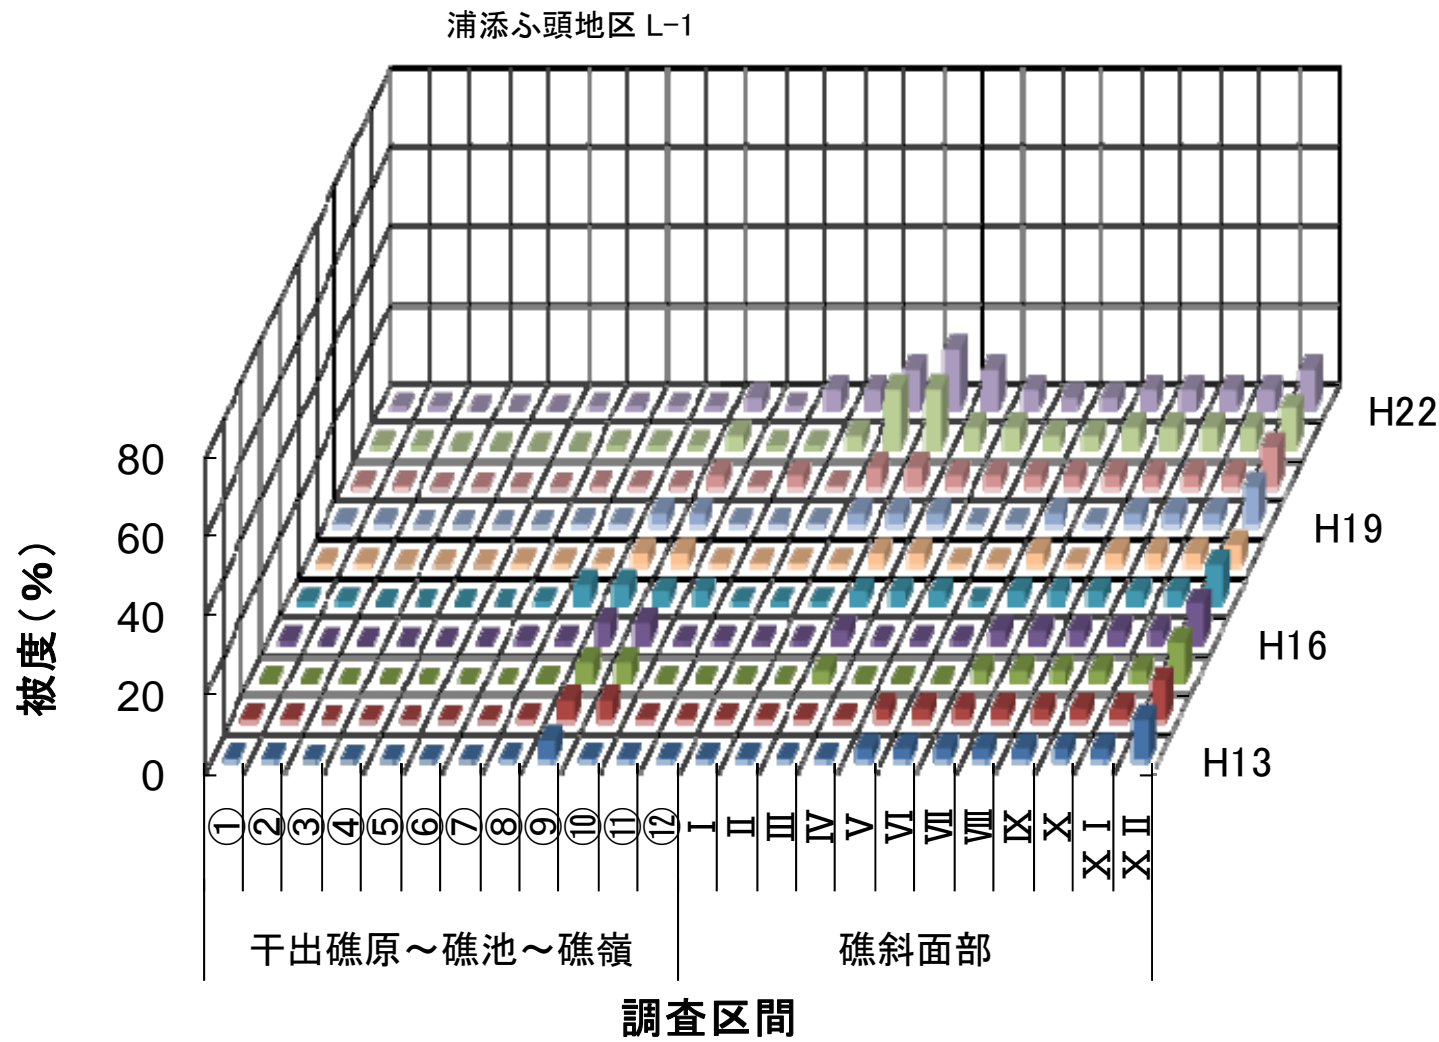
サンゴ被度の経年変化（測線調査） その2

- 浦添ふ頭地区 L-1
 - ・礁斜面部 D. L. 0~+0.5m の区間Ⅱ~Ⅳまでの被度が比較的高く、15%を超えている。
 - ・平成 20 年度以降に被度がわずかに増加している。
- 浦添ふ頭地区 L-2
 - ・礁池部 D. L. -0.5~+0.5m 区間①~③での被度が高く、20%を超えている。
 - ・平成 22 年度に全体的に被度が増加している。

※広範囲でのサンゴの白化現象は確認されていない。
 ※浦添ふ頭地区では、これまでサンゴ被度の増加がほとんどみられなかった。
 近年は被度が増加しているため、今後はサンゴ群集の回復が期待される。

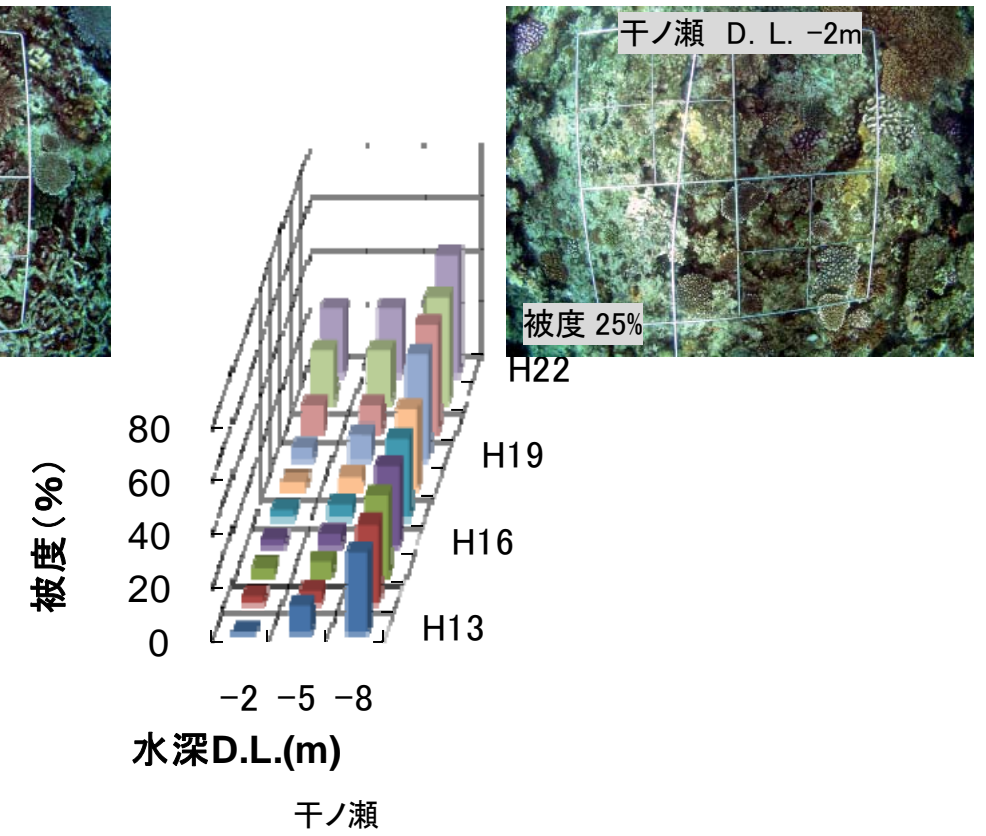
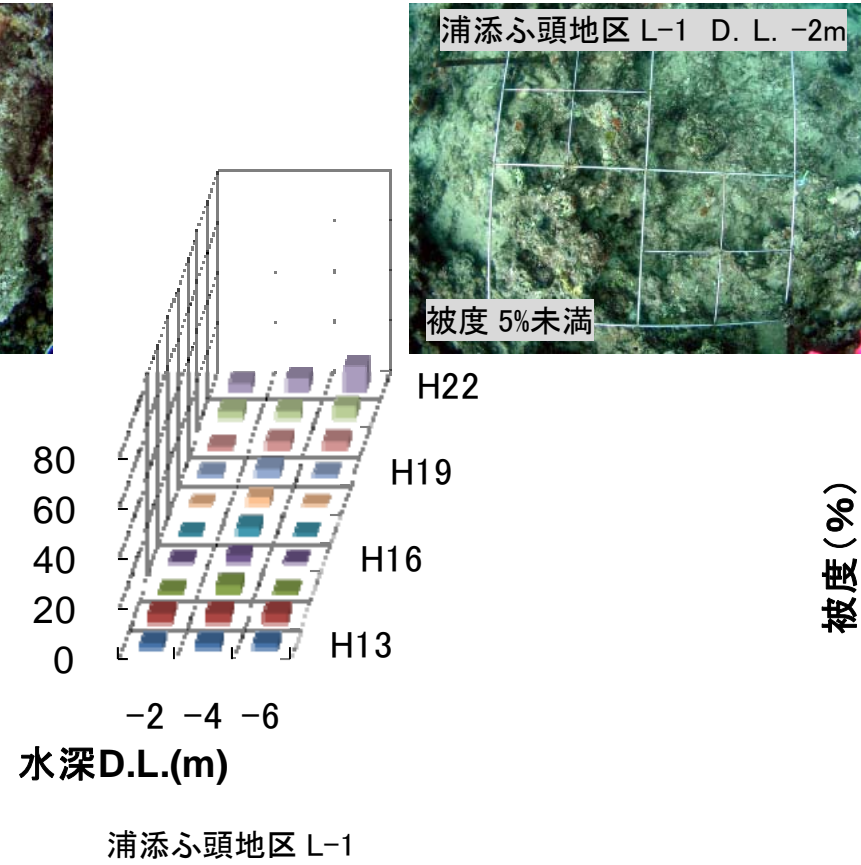
サンゴ被度の経年変化（測点調査、写真は2010年）

- ・浅ノ瀬、干ノ瀬、自謝加瀬、浦添ふ頭地区の順に被度が
高く、測線調査結果と同様の傾向である。
- ・干ノ瀬では、平成 20 年以降に増加傾向にある。
- ・他の地点では、ほとんど被度の変化はみられない。

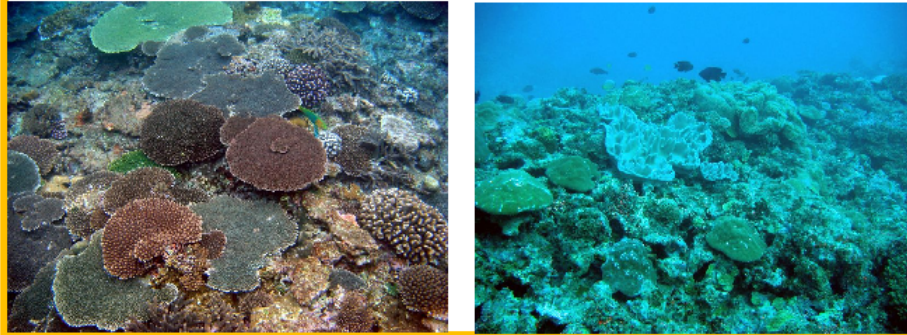
・D.L.-4m 前後では、卓状ミドリイシ属を中心として被度 30% を超え、深場では多種のサンゴが混在している。

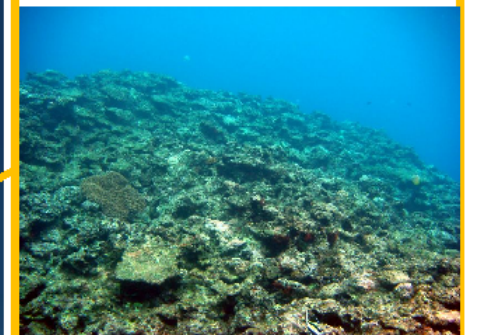
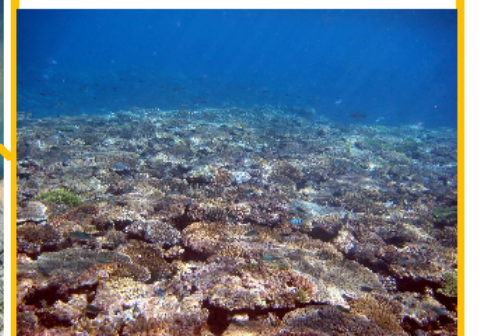
・沖の離礁ではククメイシ属が被度 5% 前後で点在している。
 ・礁斜面部では被度 1% 未満でサンゴ群集の回復はみられない。
 ・D.L.-1m 前後では卓状ミドリイシが被度 15% の場所がある。

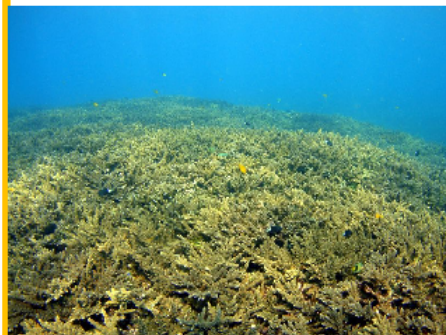
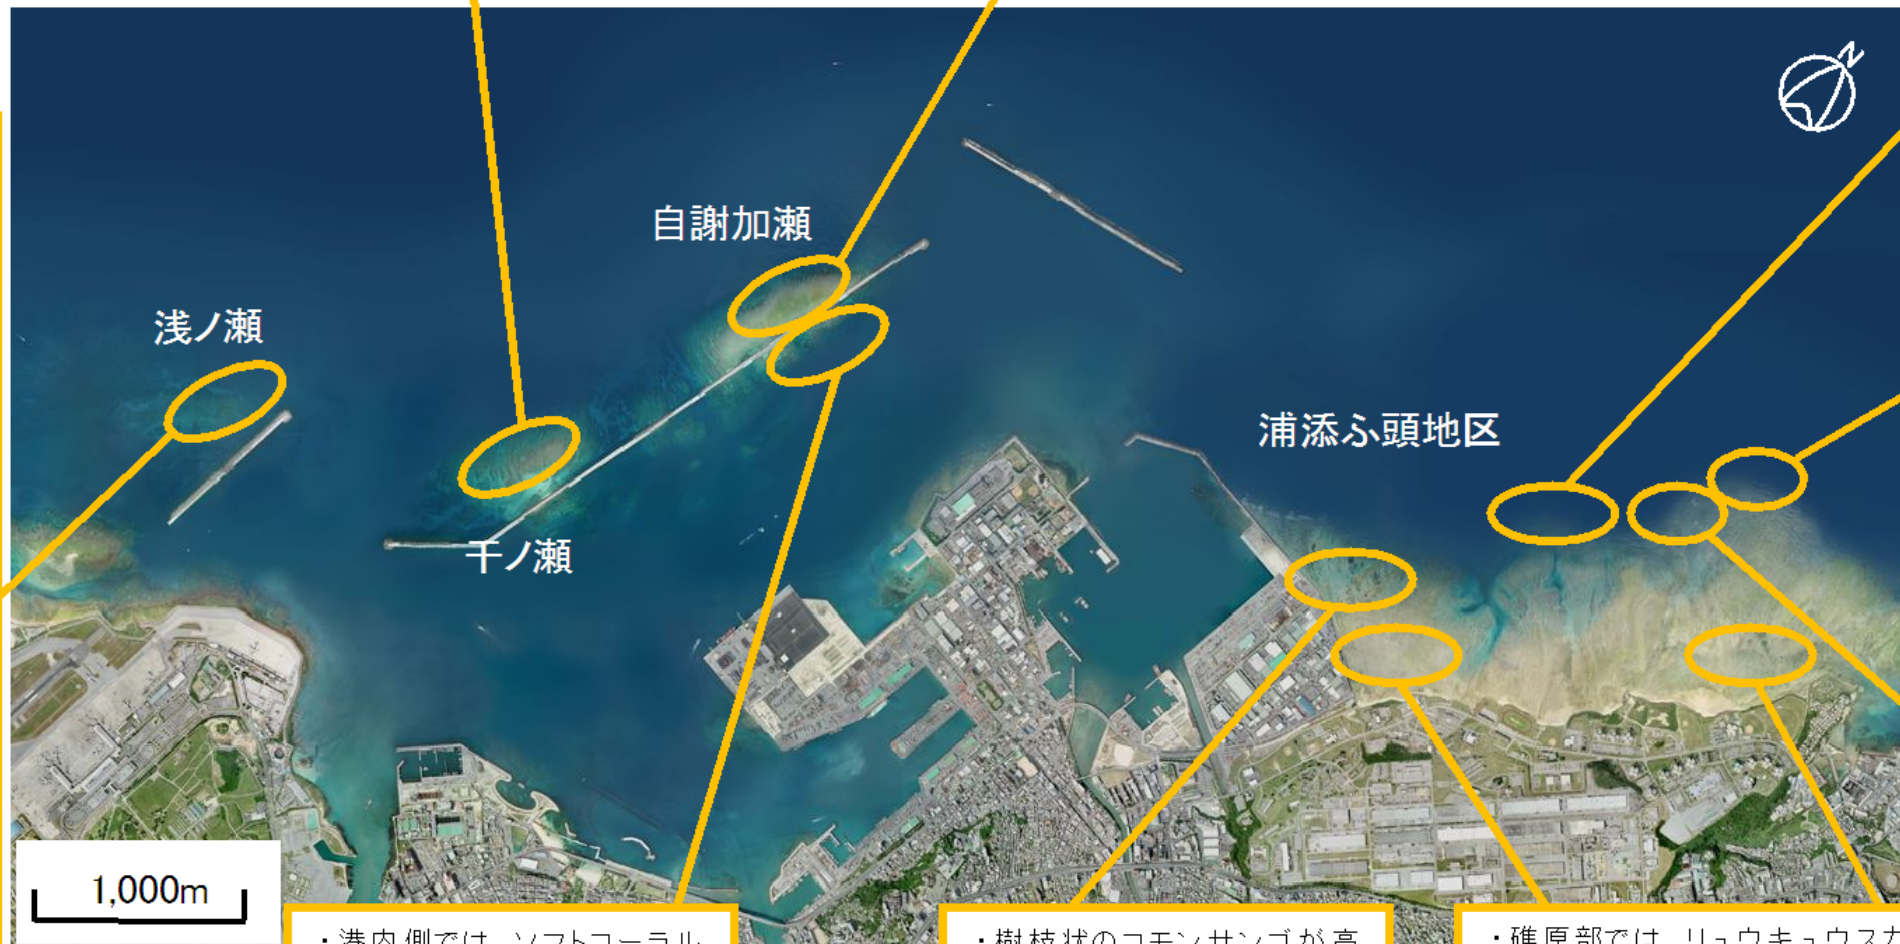
・D.L.-4m 前後ではミドリイシ属を中心として被度 50% を超える場所がある。

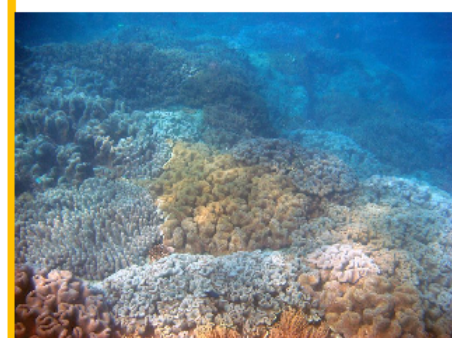
・港内側では、ソフトコーラルの被度 80% の場所がある。

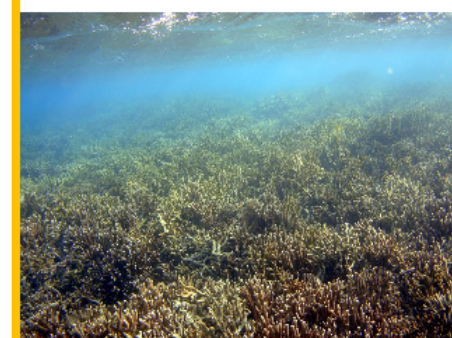
・樹枝状のコモンサンゴが高被度で育成している。

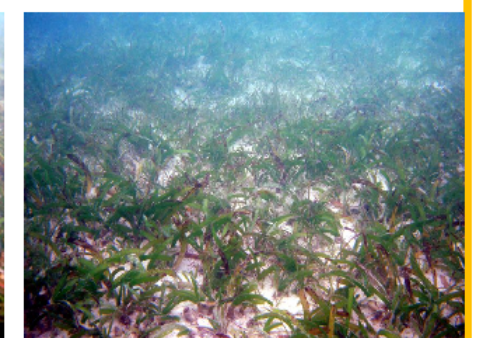
・礁原部では、リュウキュウスガモをはじめとする海草類の被度 50% を超えるような場所がある。

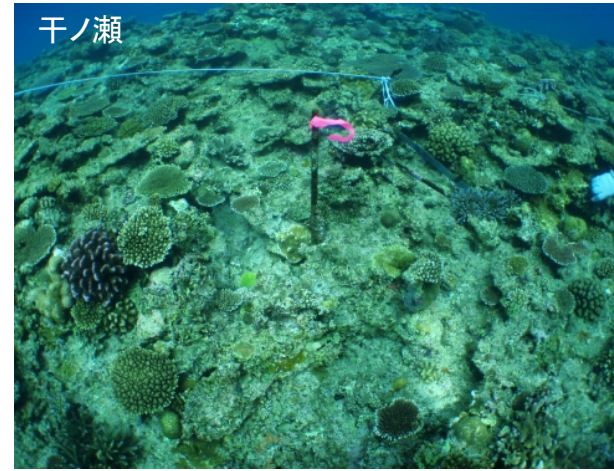
水温の連続観測結果 (上層 : D.L. -2.0 ~ -3.5m)

- ・各地点とも、サンゴの白化現象が現れ始めるとされる 30℃を上回るとはほとんどなかった。
- ・最低水温は 20℃前後であり、浦添 L-1 で特に低い。
- ・防波堤の港外側に位置する浦添第一、浅ノ瀬、自謝加瀬では、他の地点に比べて 6 月以降の最高、最低水温の差が大きい。

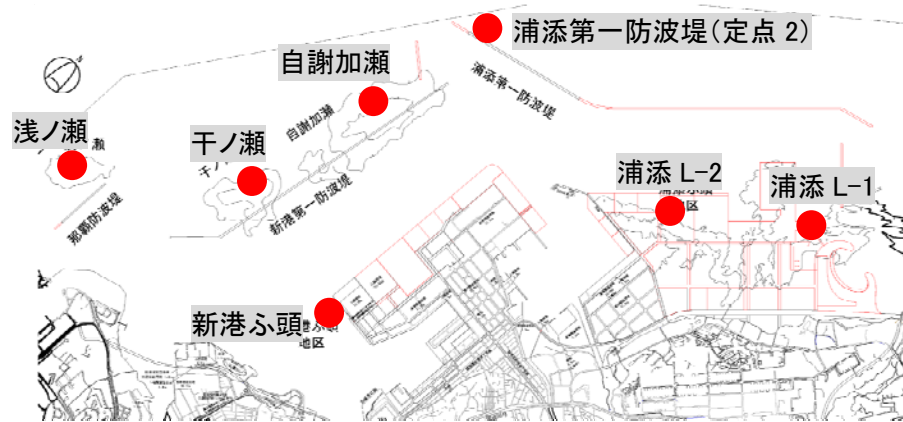
夏季水温の平均値 (平成22年7月1日~9月30日)

- ・サンゴの成育に影響を及ぼす原因の一つとして、30℃を超える高水温の期間が連続することがあげられる。
- ・全地点、全層で平均水温は28℃前後であり、30℃を下回っている。
- ・各地点とも上層と下層との平均水温の差は、0.2~0.3℃程度である。
- ・平成22年度の夏季には、サンゴの成育に悪影響を及ぼすような水温条件ではなかったと考えられる。サンゴの分布調査でも大規模な白化現象は確認されていない。

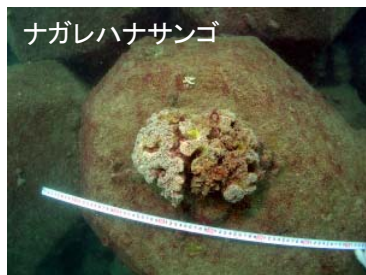
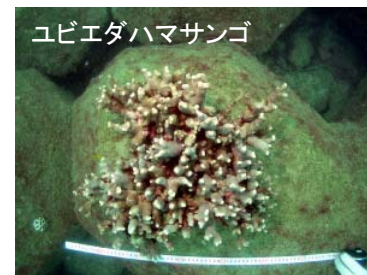
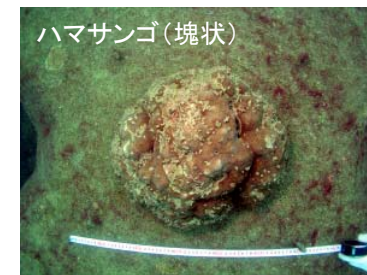
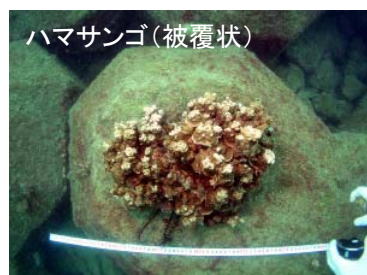
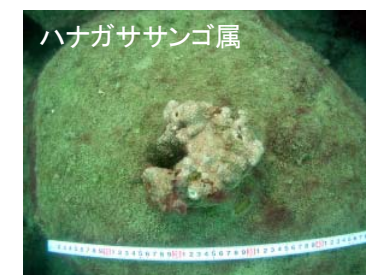
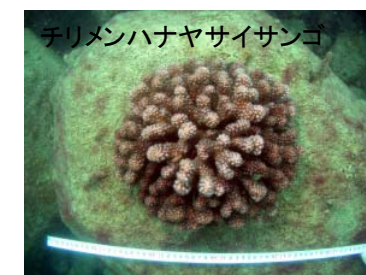
- ・大型サンゴ（30～60cm）：移植後約3年でサンゴ面積が元の65%に低下している。特に、ユビエダハマサンゴの面積の減少が著しい。
- ・小型サンゴ（15～30cm）：移植後約3年時点では、元のサンゴ面積とほぼ同程度である。ナガレハナサンゴの成長が著しい。しかし、ミドリイシ属は全滅した。
- ・本調査では、樹枝状のサンゴの破損が目立った。絡まった釣り糸などが散見されているため、人為的な影響が破損、死亡原因の一因と推察される。

サンゴ面積の変化（大型サンゴ）

サンゴ面積の変化（小型サンゴ）
