## 安謝川災害情報

那覇市首里石嶺3丁目、首里サンエー駐車場横の安謝川護岸の崩壊発生

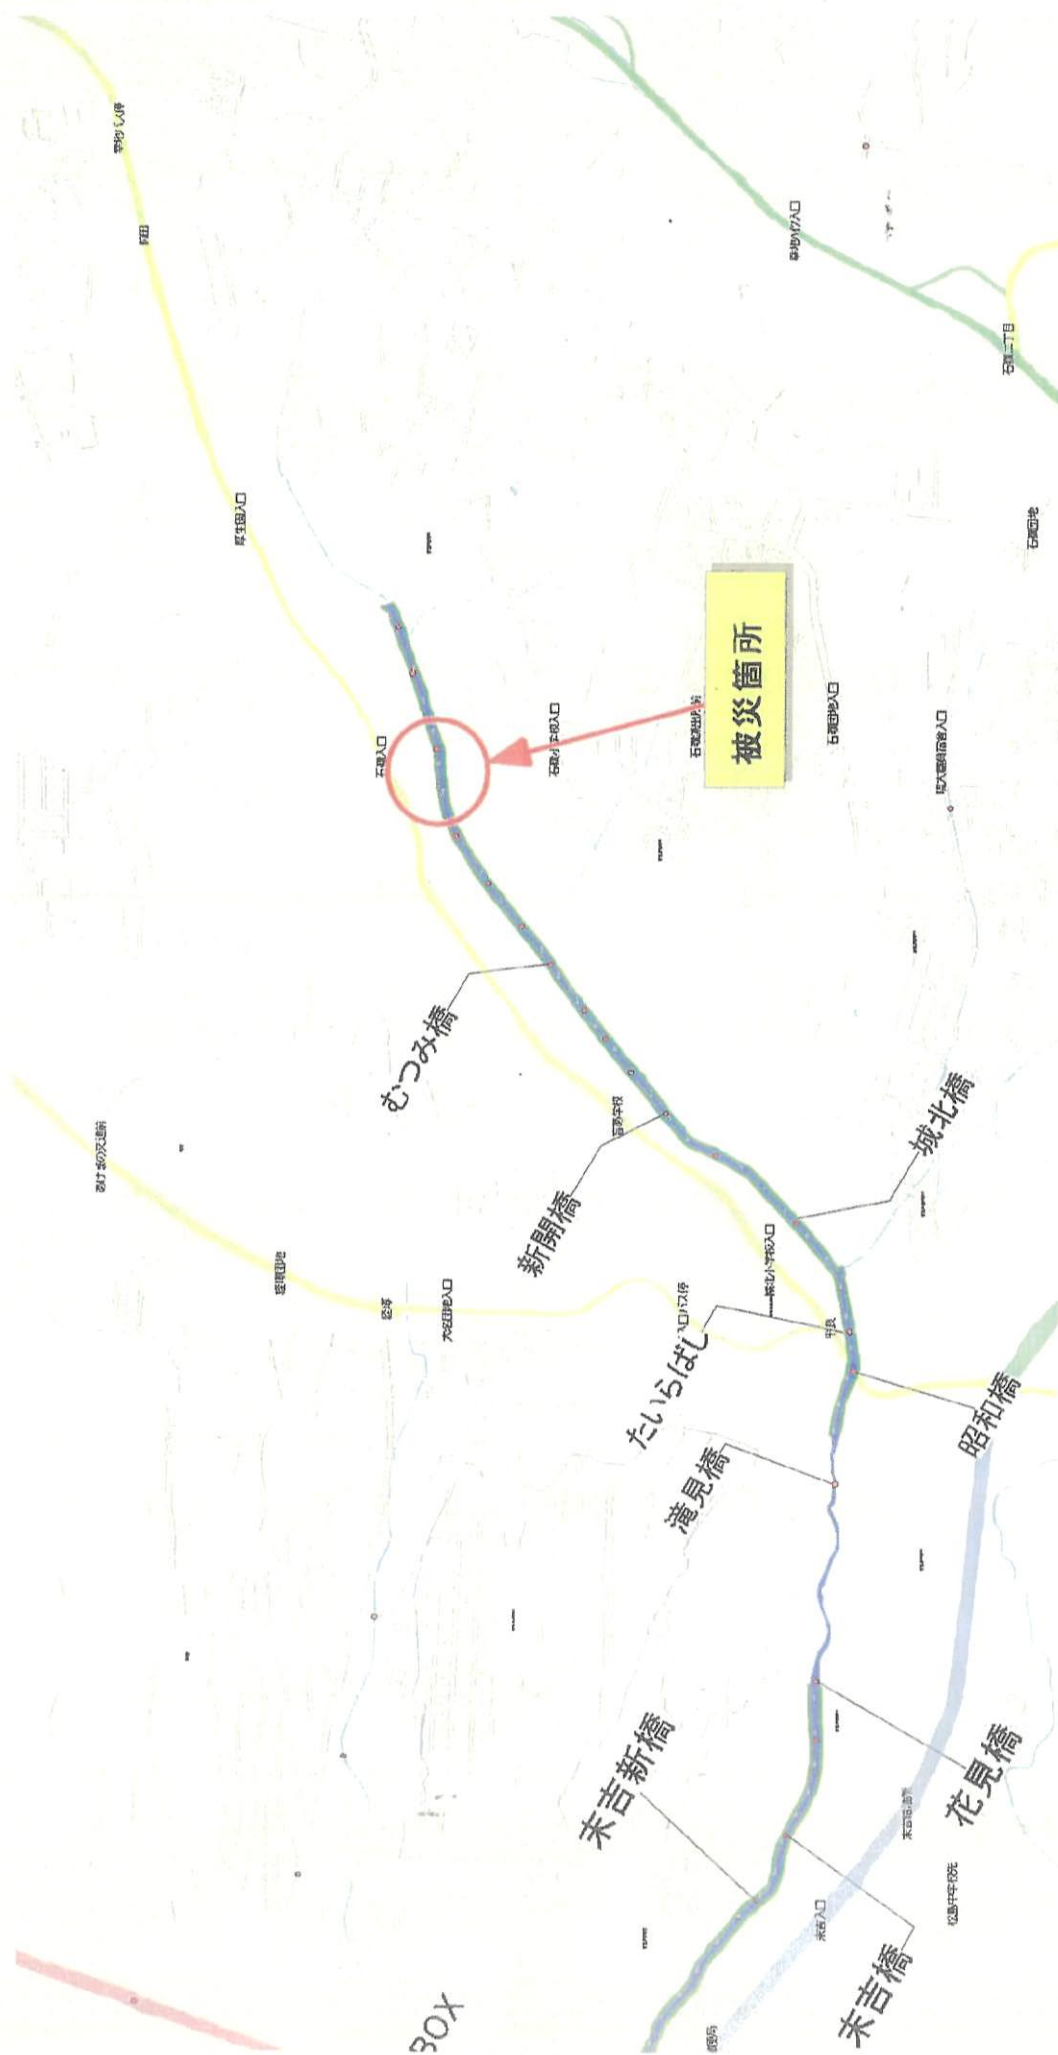
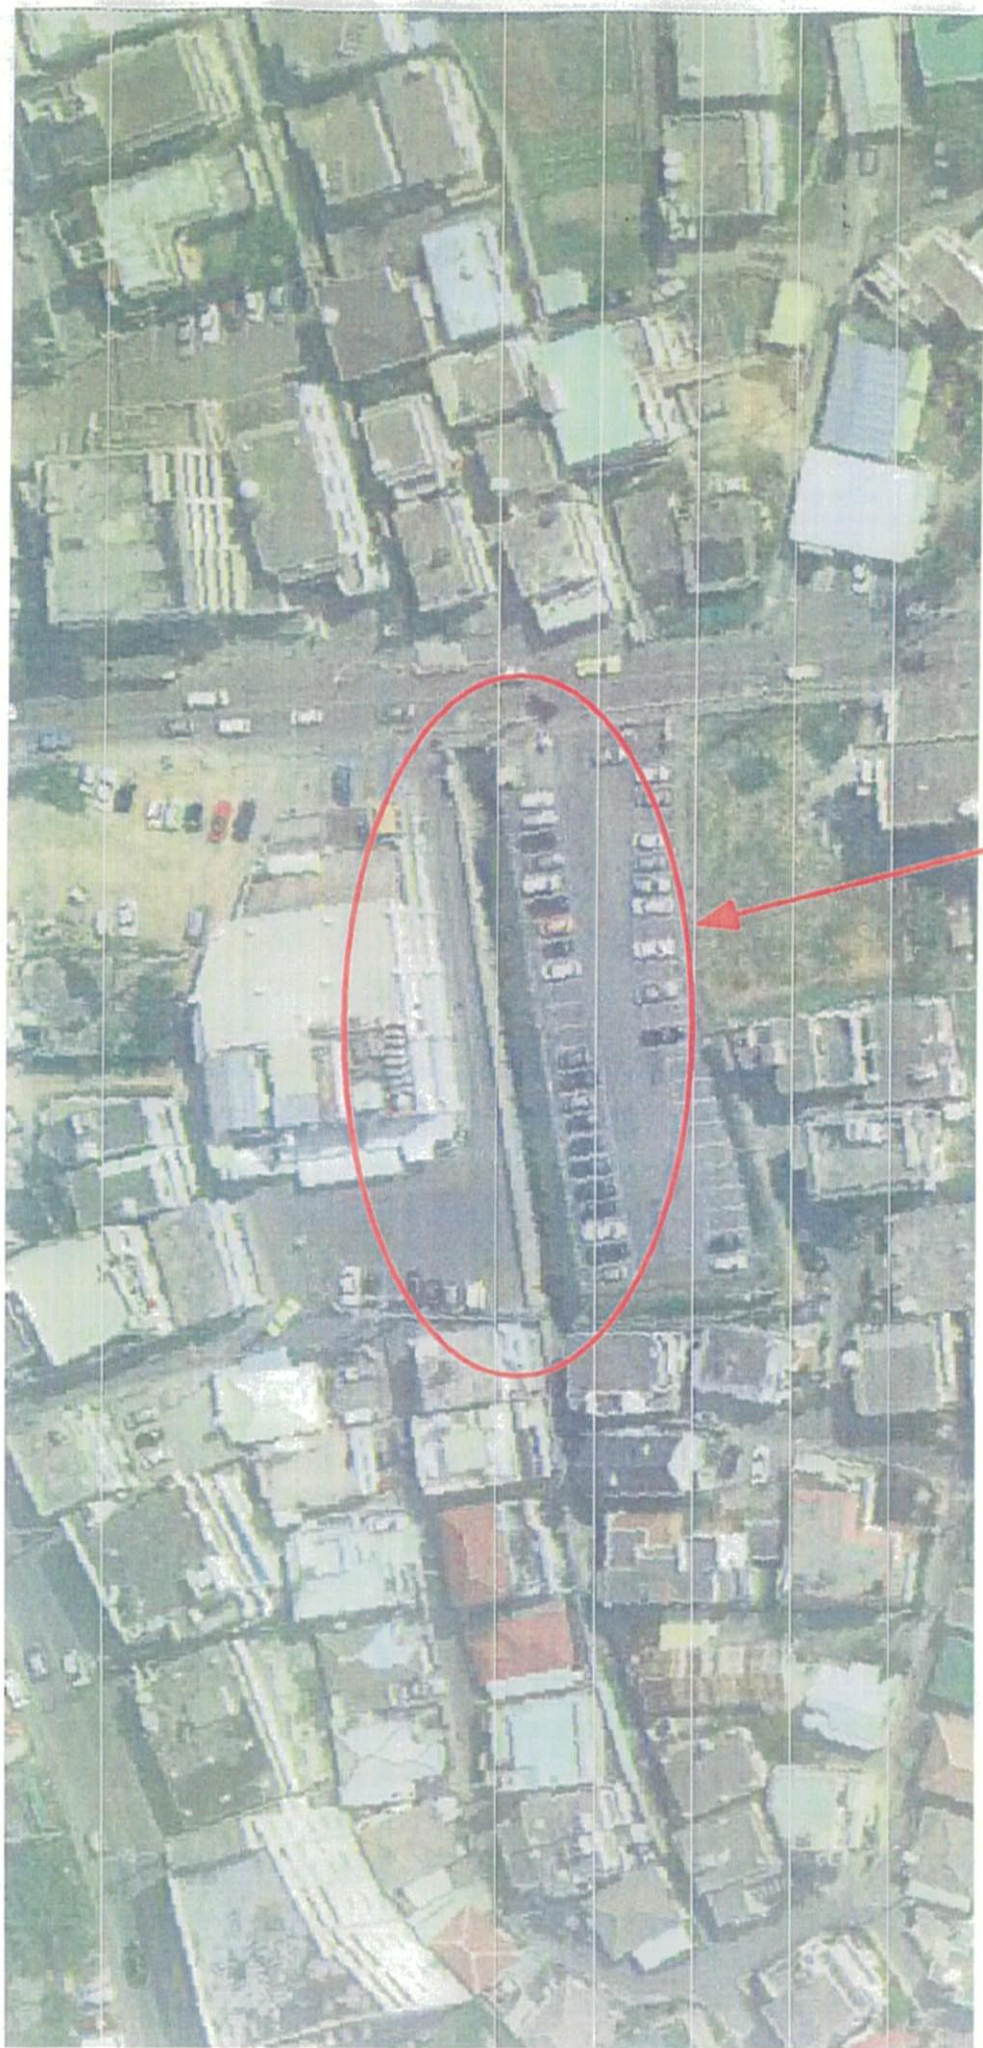
被災箇所

- ・那覇市首里石嶺3丁目、首里サンエー駐車場横の安謝川3面張(左岸)上部に20m～30mの崩壊有り
- ・3面張の上に3～4m程度の雑石積と盛土をし駐車場としている。
- ・雑石と雨水を含んだ土砂の重みで3面張り(鉄筋無し)の上部が崩壊している。
- ・サンエー社員がブルーシートをかぶせ、被害拡大防止に努めている。
- ・南部土木事務所としては、駐車場の地主と連絡が取れないことから、連絡とれ次第、雑石積みの対応方針について調整する。

緊急性を要するため、調査、磁気探査を13日より行い安全を確認次第、対策検討の上、応急対策工事を行う。

| 6/19 週以降 | 吹付け等による応急対策工事 |
