## 道路災害・事故報告

1. 路 線 名 : 県道35号線
2. 発 生 場 所 : 中城村安里地内(国道から960m、那覇北中城線から1530m地点)
3. 発 生 日 時 : 平成18年6月10日 午前・午後18時00分

・のり面崩壊(崩壊規模、延長150m、堆積量約97,500m<sup>3</sup>)

# 県道35号線 災害状況写真

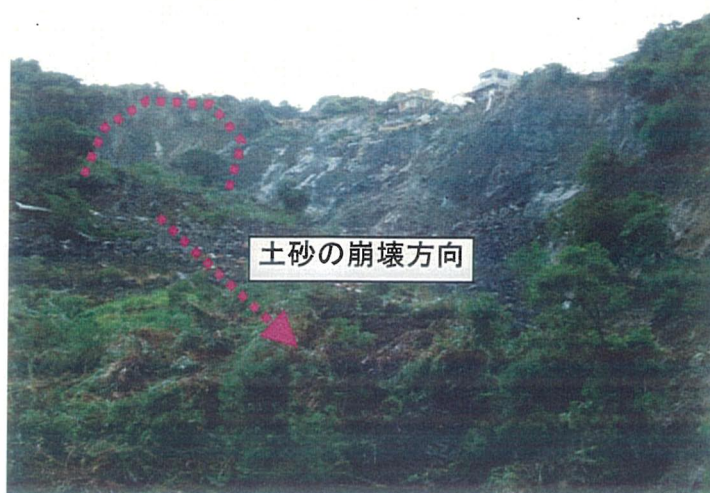
①小崩壊斜面の状況

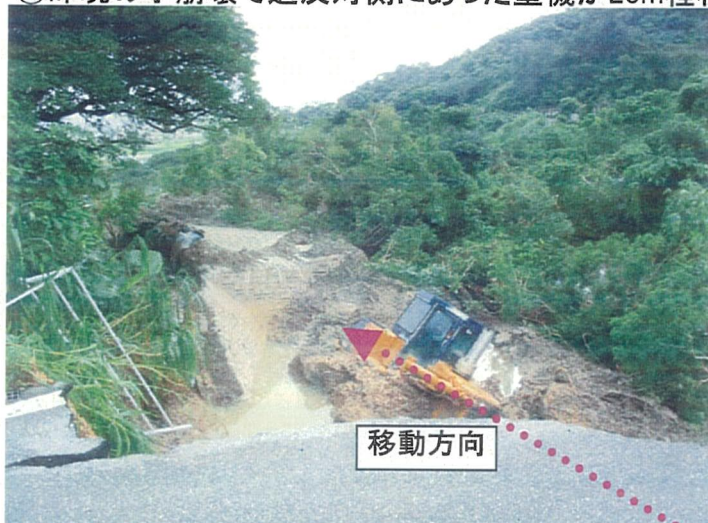
②昨晚の小崩壊で道反対側にあった重機が20m程移動

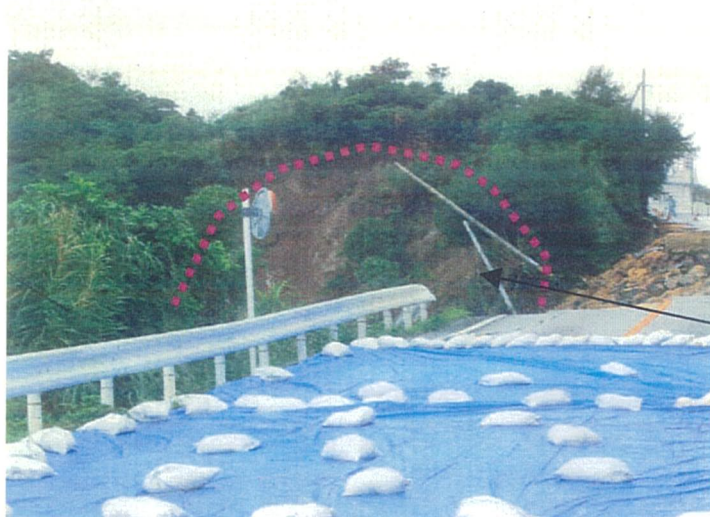
③小崩壊斜面の状況【拡大】

平成18年6月12日時点では歩道のような道路があった。
