# 平成 21 年度 平良港周辺環境調査業務報告書

～概要版～

沖縄総合事務局 平良港湾事務所

1. 平成 21 年度平良港周辺環境調査の全体像

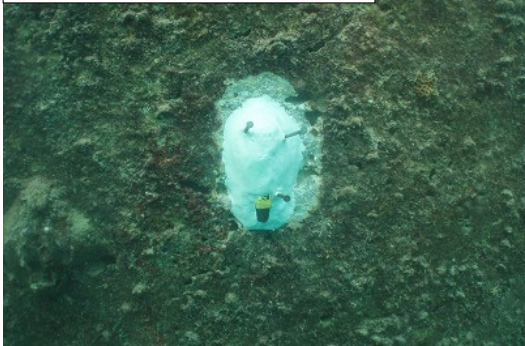
水温計の設置状況(T2 上層)

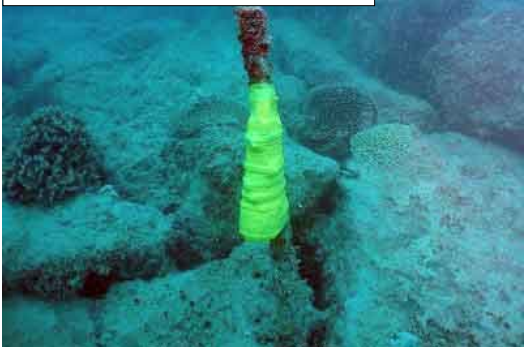
水温計の設置状況(T2 下層)

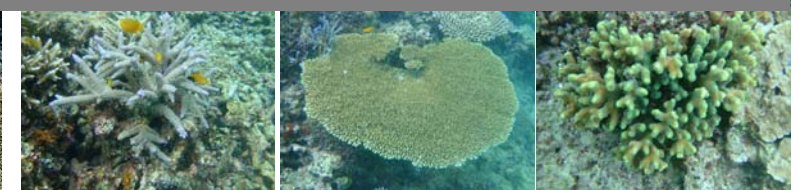
サンゴ類は、総被度 15%と多く、ショウガサンゴ、スギノキミドリイシ、クシハダミドリイシ等が多く分布していた。また、サンゴ類の白化現象やホワイトシンドローム、食害生物の影響も確認されず、健全であり移植元として適していると考えられた。

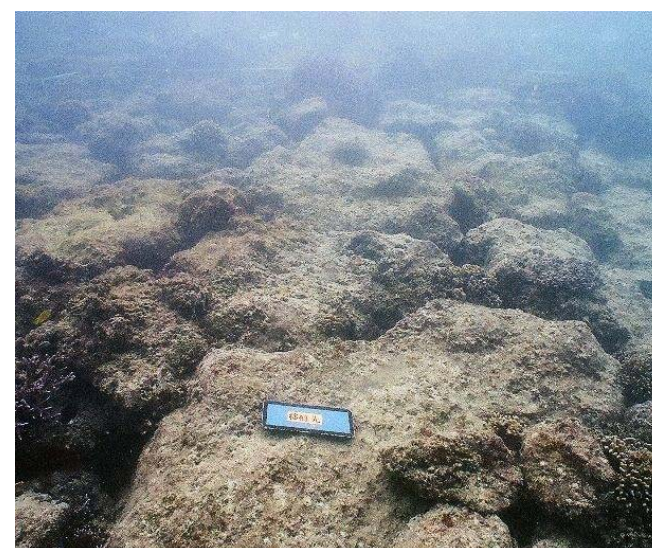
移植先の状況

今年度移植範囲のサンゴの総被度は 5%未満と低く、死亡サンゴの総被度は 1%未満であった。ショウガサンゴ、コモンサンゴ属(枝状)、スギノキミドリイシなどが多く確認された。

サンゴ類の生息状況は良好であり、白化現象や食害生物等の影響はみられず、移植に適していると考えられた。

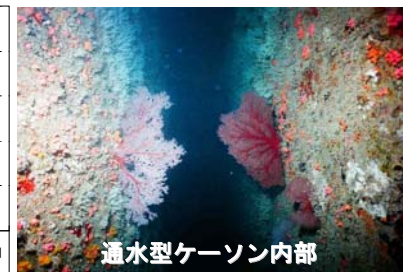
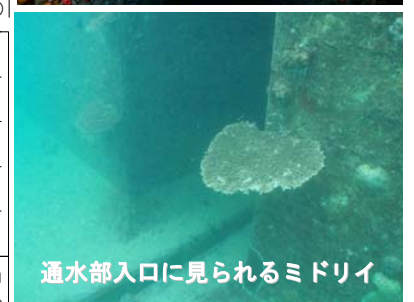
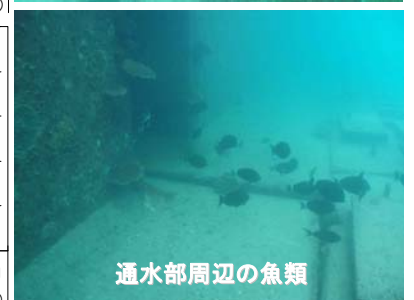
サンゴ類の平均総被度は、平成 11 年度と比較して、増加傾向にあるが、すべての地点で 10%未満と低く、依然として被度は低い状態にあった。また、通水部に最も近い箇所 (E 列) で被度が高くなる等の効果は明瞭にみられなかった。

群体数においても、平成 11 年度以降、全体的に増加傾向であった。しかし、通水部に最も近い E 列の群体数は、D.L.-3m と -5m で最も少なく、群体数からみても効果は明瞭でなかった。

被度が 10%未満と低い原因は、比較的成長が速いミドリイシ属があまり生息せず、成長が遅いキクメイシ科が優占していることが影響していると考えられた。また、通水部の効果がみられない原因は、護岸の形状 (直立護岸) や閉鎖性 (下崎西防波堤内側) にあり、浮泥の堆積や濁りが強く、これらの環境要因がサンゴの加入を妨げている可能性が考えられた。

#### 通水型ケーソンにおけるサンゴ類の被度・群体数の経年変化

なお、通水部の入口には、ニザダイ類を中心とする魚の群れがみられ、通水型ケーソンによる集魚効果が確認され、生物多様性を維持する重要な構造物であることが確認された。

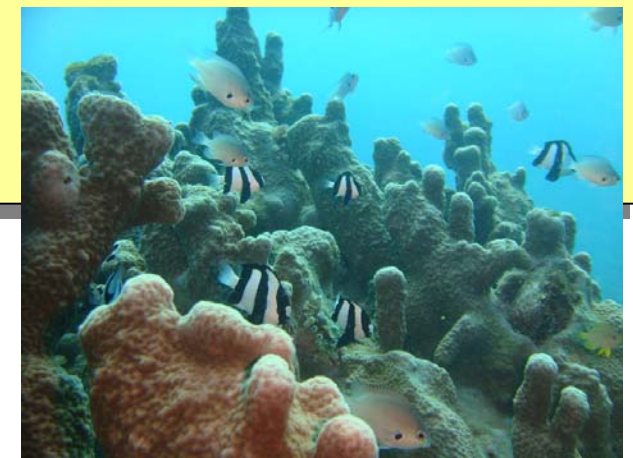
移築サンゴ周辺で確認されたスズメダイ類

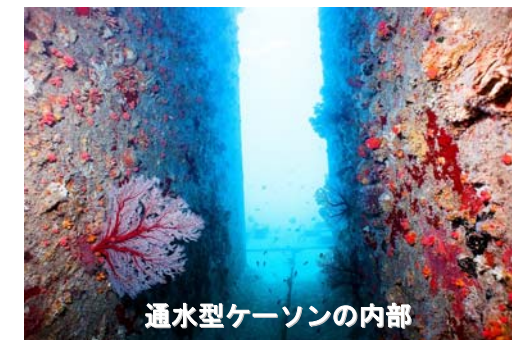
透水性ケーソンの内部

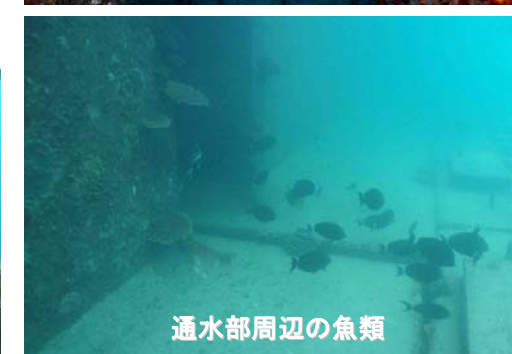
通水部周辺の魚類

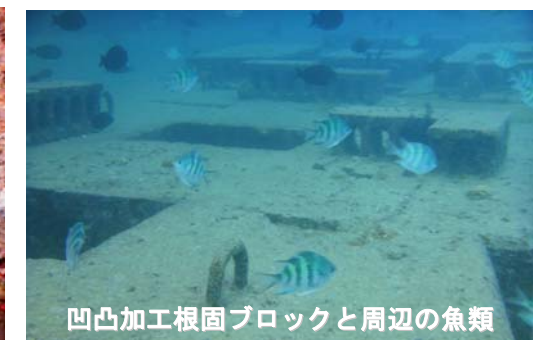
凹凸加工根固ブロックと周辺の魚類
