## 1. 港内環境調査－固定測線調査・定点調査－

### ○調査内容の概要

固定測線・定点調査は、平良港周辺のサンゴ類の成育状況および海藻草類の生育状況を把握することを目的として実施したものである。

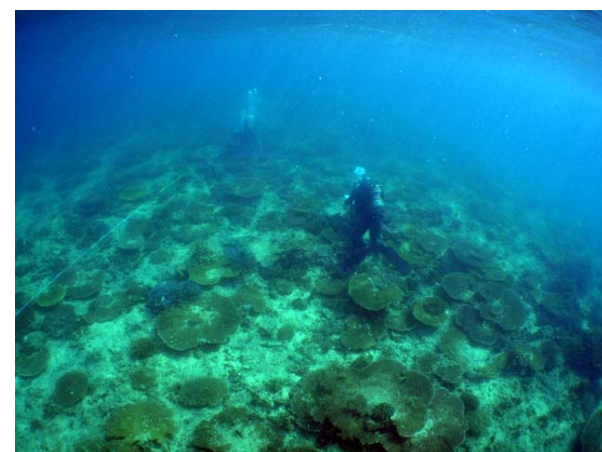
写真-1 固定測線調査および定点調査の状況

固定測線調査

定点調査

平良港周辺にある人工海浜、天然礁、離礁の環境に計 6 地点を設定し、ベルトトランセクト法による測線調査、コドラート法による定点調査を実施した。測線調査ではそれぞれ距離を 200～300m とし、その区間途中に定点（10m×10m）を設定した。

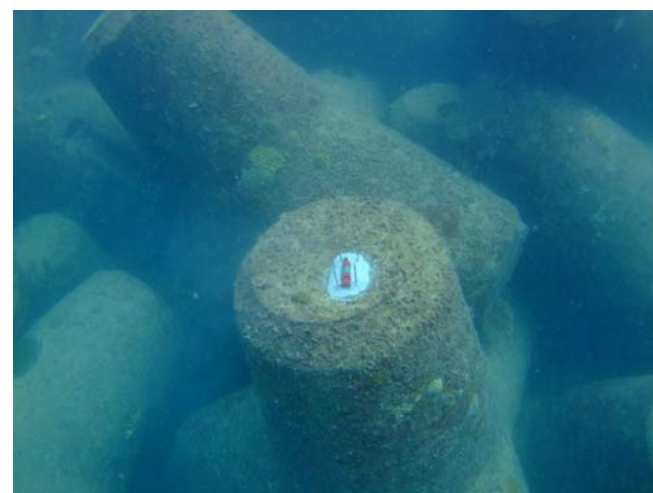
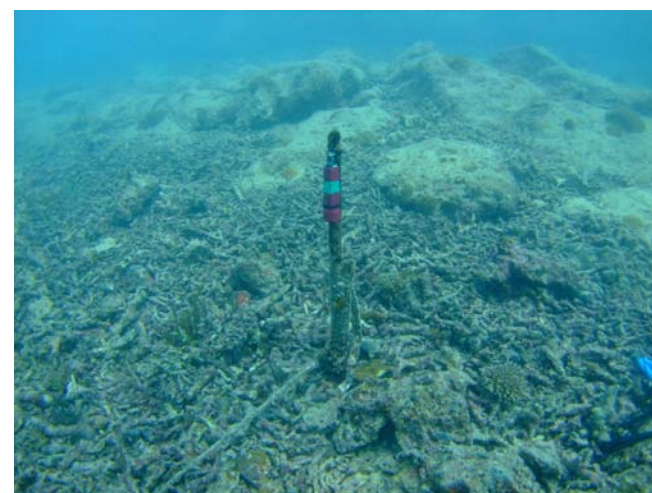
写真-2 水温計の設置状況

構造物への設置（T3-上層）

海底面への設置（T3-下層）

水温連続観測は、平良港周辺の水温特性を把握することを目的として実施したものである。平良港湾区域内のトゥリバー地区、北防波堤港内側、下崎地区西防波堤港内側・港外側、下崎北防波堤の5地点にそれぞれ2層（上層・下層）の計10個の水温計を設置し、1年間の観測を行った。

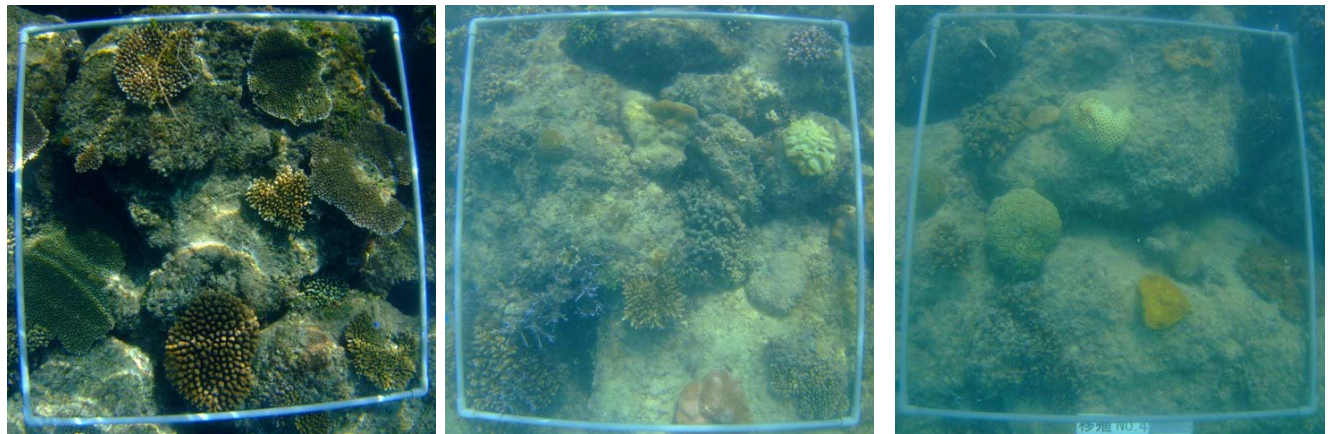
写真-3 モニタリング観察枠の（例）（平成 19 年度移植区）

トゥリバー地区の移植先において、平成 16～20 年度の 5 年間に実施した移植サンゴを対象とし、詳細観察は各年度の移植範囲に設定された観察枠（上層・下層・中層）でコドラート法により実施した。なお、平成 20 年度分については、移植前後比較のため実施した。

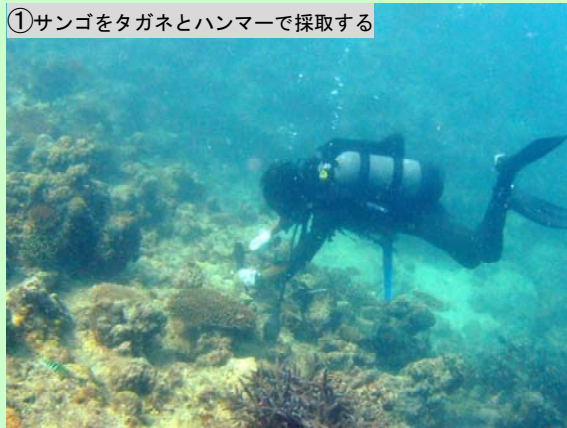
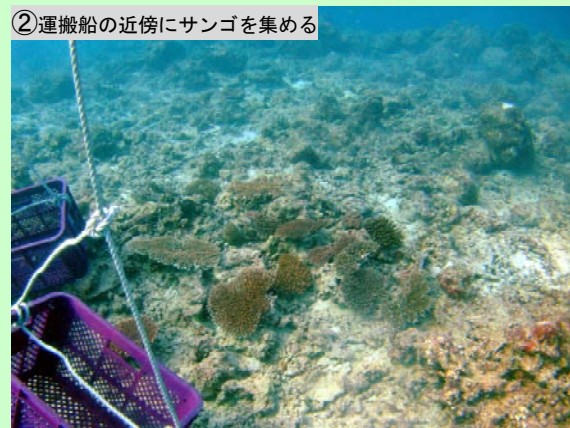
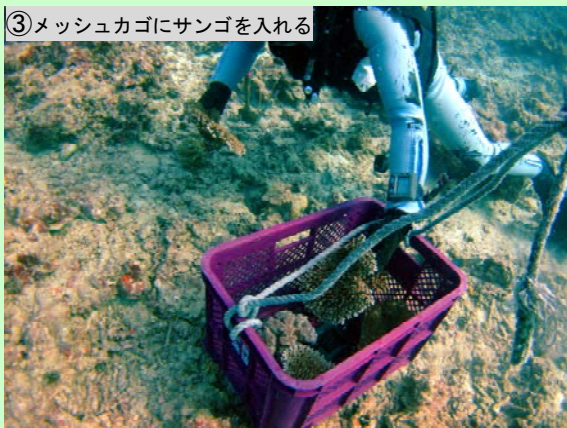
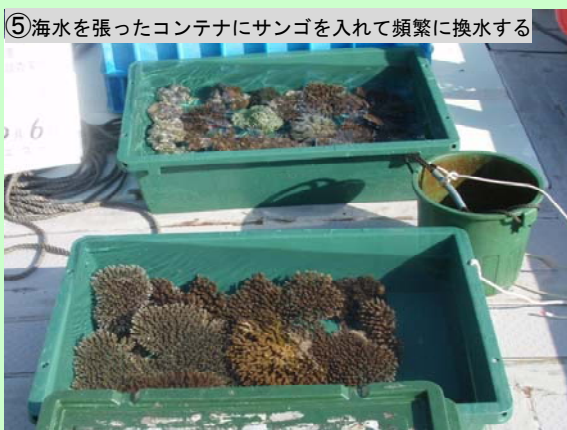
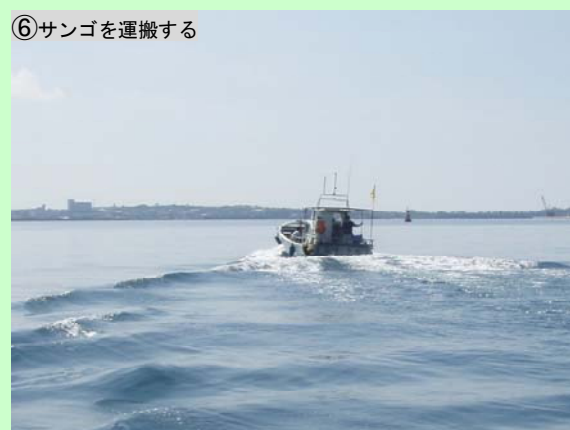
図-14 サンゴ移植の流れ

①サンゴをタガネとハンマーで採取する

②運搬船の近傍にサンゴを集める

③メッシュカゴにサンゴを入れる

④運搬船に引き上げる

⑤海水を張ったコンテナにサンゴを入れて頻繁に換水する

⑥サンゴを運搬する

本年度実施のサンゴ移植の詳細について図-11～13、移植したサンゴの種類および群体数について表-1 に示す。また図-14 には移植作業の流れを示す。

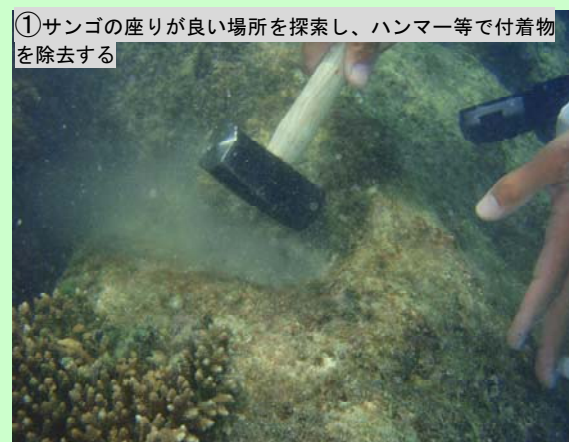
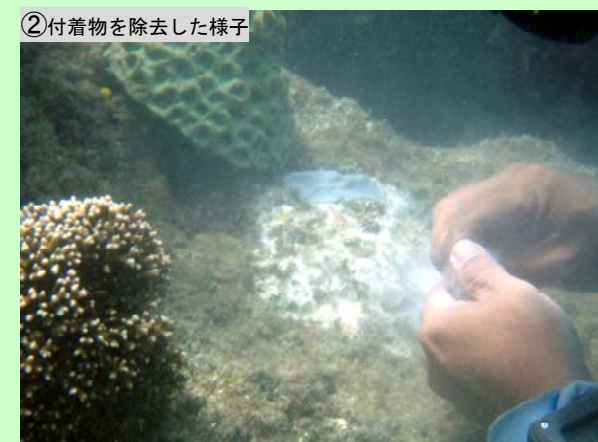
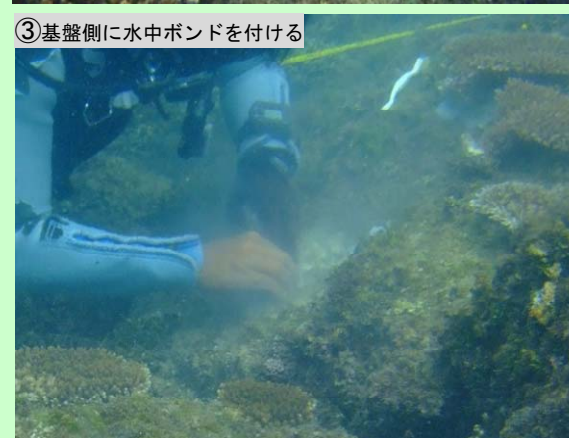
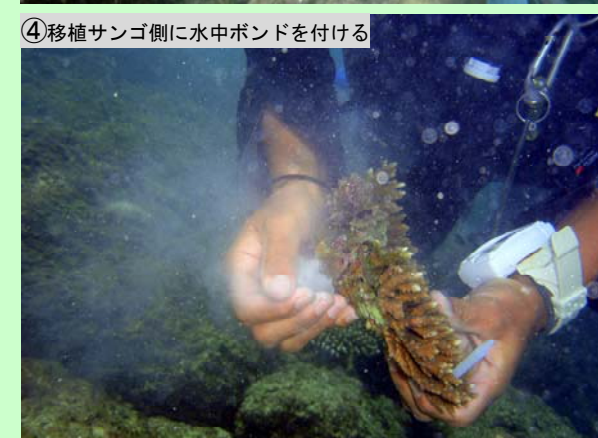
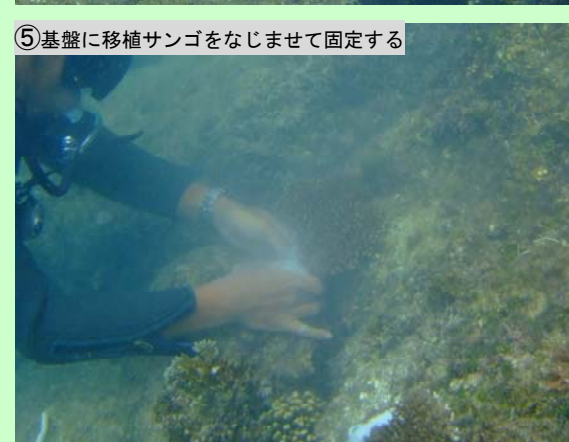
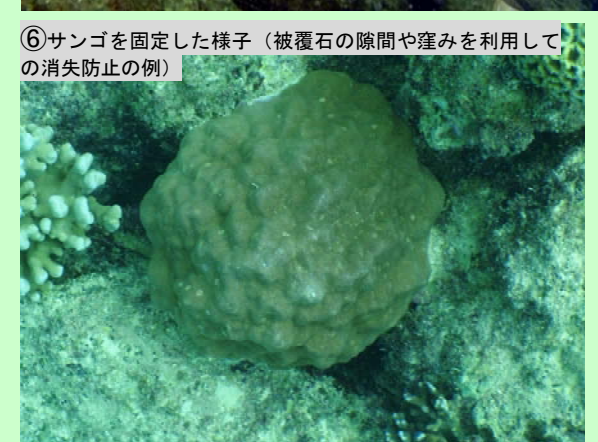
①サンゴの座りが良い場所を探索し、ハンマー等で付着物を除去する

②付着物を除去した様子

③基盤側に水中ボンドを付ける

④移植サンゴ側に水中ボンドを付ける

⑤基盤に移植サンゴをなじませて固定する

⑥サンゴを固定した様子（被覆石の隙間や窪みを利用しての消失防止の例）
