## 1. 調査概要

平良港湾事務所では、港湾整備に伴う環境変化の把握を目的とする「港内環境調査」、生物環境共生施設事業の実施を目的とする「環境保全・創造計画」、および環境・生態系共生型防波堤の効果を把握する「環境・生態系共生型防波堤モニタリング調査」を行ってきている。本業務ではこれらの継続的なモニタリングを行った。

## 2. 調査結果

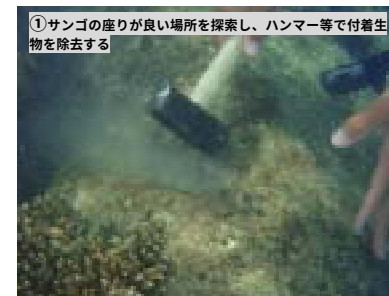
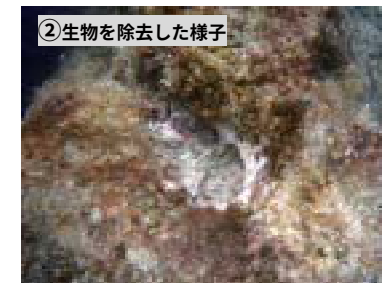
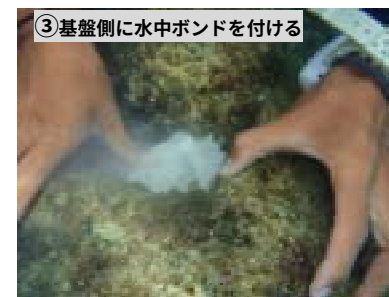
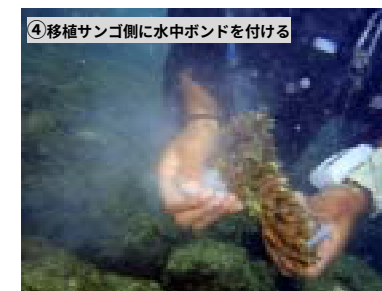
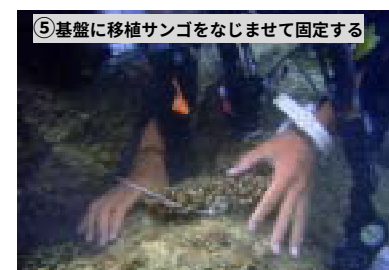
図-2-6 移植作業（固定）の流れと移植前後の状況

平成19年度分のサンゴ移植を図-2-5に示すフローに従って実施した。図-2-6にサンゴ固定の状況と移植前後の状況をそれぞれ示す。

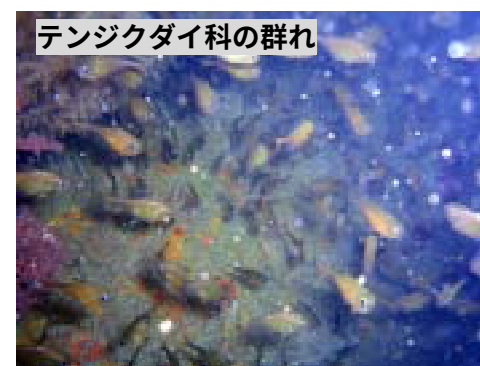
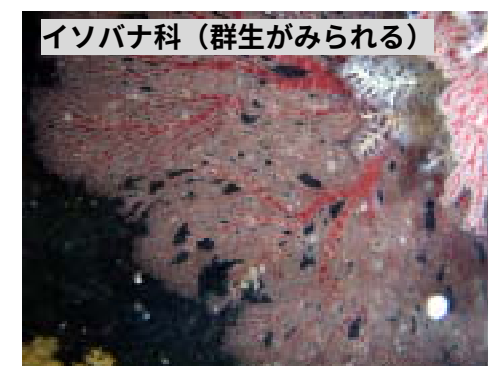
図-2-8 通水部内の状況

通水型防波堤はサンゴの育成を促すことのみでなく、港内の海水流動（ケーソン周辺）の向上、魚類や流れ・暗所を好む生物の生息場としての機能も有している。海水流動の向上については、平成11年度の調査（平良港湾工事事務所、1999）および平成17年度の調査（平良港湾事務所、2005）において、通水部からの距離が近いほど流速が大きいことが確認されている。また生物の生息状況については過去にツバメウオ等が確認されており、今回調査においても例えば図-2-8に示す生物が確認されている。いずれも一般に暗所を好むとされる生物であり、周辺環境と比べると通水部特有の生物生息場になっていると言える。したがって、通水型ケーソン全体を生物生息場の一つとして捉えた場合、通常のケーソンと比較して複雑な形状や物理環境を生み出す構造となっていることは生物多様性の向上に寄与している。
