1. 調査概要（ 調査内容 /調査地点 / 現地調査工程 ）

## 2. サンゴ群集調査（人工構造物断面調査）

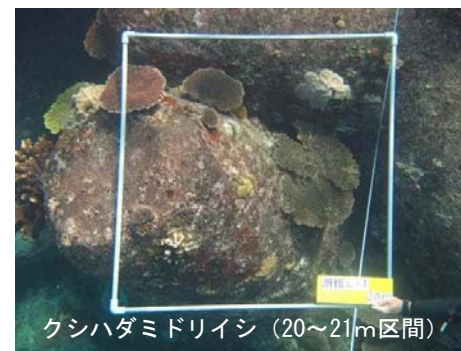
測線 L-1 (港外側)

- ・H17d に 9～11m (D.L.-7.1～-7.2m) で確認された 20%以上のまとまったサンゴ類は、H19d、H21d、H23d では見られず、被度が減少している。
- ・その他の調査区間では、10%以下の場所が多く、水深による差違や年変動は小さい。
- ・今年度は、平成 21 年度と比べると 15%以上になる場所が増加しており、特に、19～22m (D.L.-0.8～-2.0m) の消波ブロック上の浅場で、総被度が増加している。

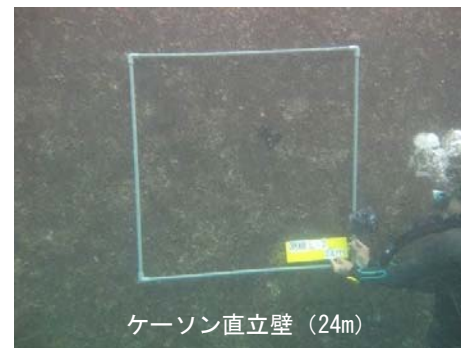
測線 L-2 (港内側)

- ・H17d に 20～21m (D.L.-4.9m) の直立壁面上では総被度 30%程度のクメイシ科等が見られたが、H19d には各種類とも被度 1%未満となり、総被度 5%未満に減少している。
- ・その他の調査区間では、ほとんどが 5%以下であり、水深による差違や年変動は小さい。

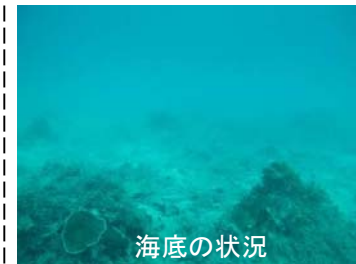
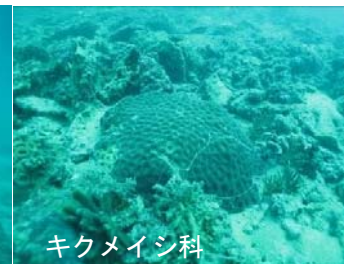
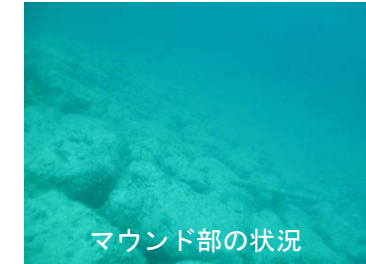
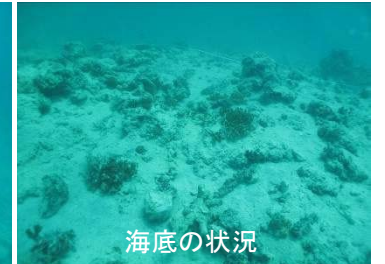
水深：20～27m と深く、浮泥が目立つ。  
被度：1%未満～5%で、キクメイシ科やハマサンゴ科が主体。  
分布状況：浮泥が多く、深場に典型的に見られるサンゴが点在。

水深：0～14m と水深の幅が広く、水深が深いほど浮泥が目立つ。根固ブロックも調査範囲  
被度：1%未満～5%未満で、キクメイシ科が主体。  
分布状況：施工年度が新しい下崎北防波堤のマウンド部には、ほとんどサンゴは見られない。

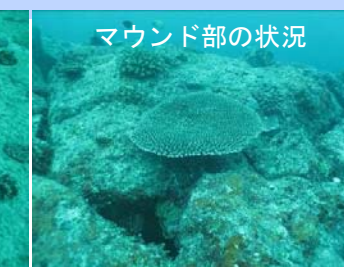
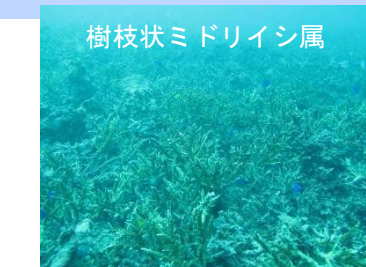
水深：0～22m と水深の幅が広く、水深が深いほど浮泥が目立つ。ケーソン直立壁面も調査範囲。  
被度：5%未満～10%で、キクメイシ科、ハナヤサイサンゴ科が主体となっている。ミドリイシ属も点在。  
分布状況：直立壁面や根固・被覆ブロックには、立体的なサンゴが点在。

水深：0～19m と水深の幅が広く、水深が深いほど浮泥が目立つ。ケーソン直立壁面も調査範囲。  
被度：5%未満～30%で、キクメイシ科、樹枝状ミドリイシ属が主体。  
分布状況：調査範囲に見られる枝状ミドリイシ属は、もろい骨格の種類であり、面的に折り重なるようにして分布。
