1. 調査概要（ 調査内容 /調査地点 / 現地調査工程 ）

## 2. サンゴ群集調査

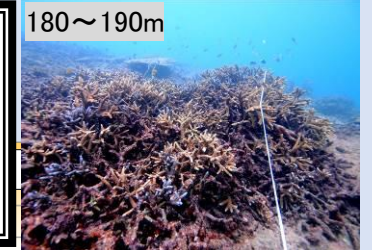
**固定測線 S5**：H24 までは被度が増加傾向にあったが、H25 に測線後半でオニヒトデによる影響がみられ始め、H26 は高水温による白化群体が広範囲に確認され、測線全体で被度が減少している。

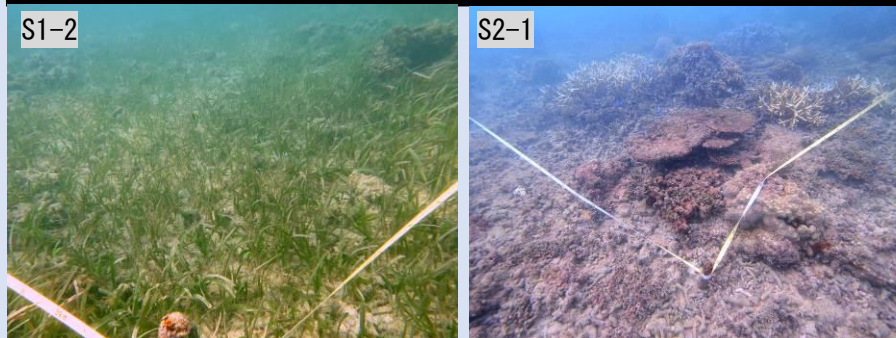
**定点 S1-1, 2 / S2-1, 2**：トウリバー地区の 4 地点は、サンゴ類よりも海藻草類が高被度で分布している。経年変化は、S2-1・2 で H26 に被度が 5% まで減少している。一方、海藻草類は生育面積を拡大させ、H26 に被度が増加している。

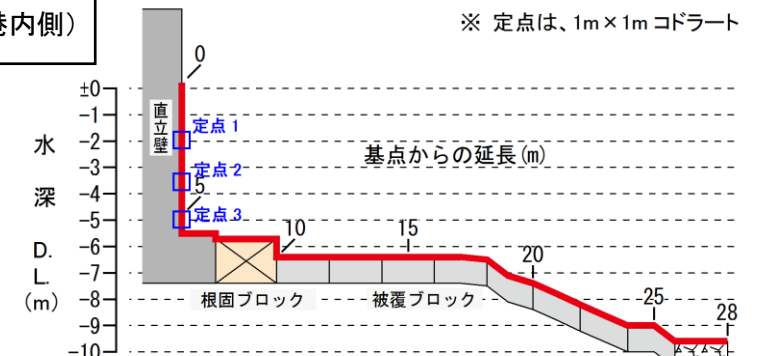
測線 L-2 (港内側)

※ 定点は、1m×1m コドラート

**サンゴ類**：総被度は、ほとんどの区間で 1%未満であり、小型の群体がわずかに散見される程度であった。ミドリイシ属の新規加入の状況は被覆石の一部で 5 群体/㎡未満であった。オニヒトデやシロレイシガイダマシ類のサンゴ食生物および白化群体は確認されなかった。

**海藻草類**：各区間の総被度は 15~80%であり、3~5m 区間で 80%と高かった。出現頻度の上位種は、アオノリ属、無節サンゴモ類、イワノカワ属、Algal turf であった。

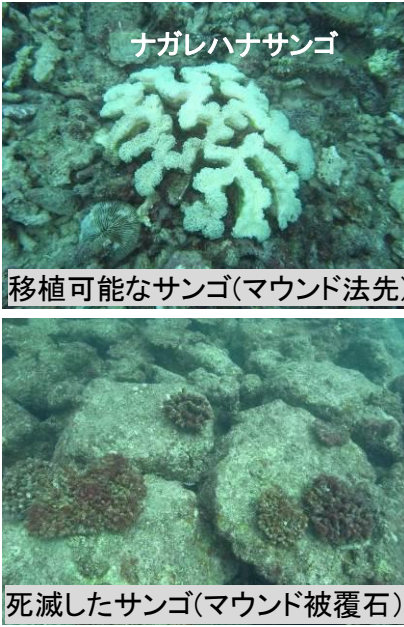
注) 調査対象はケーソン直立壁、根固めブロック、被覆石、周縁の天然礁とした。

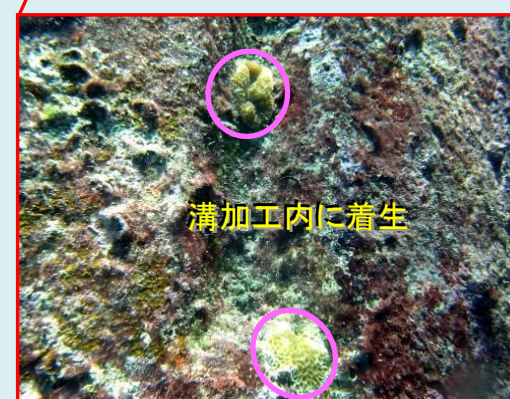
- 平均総被度は、D.L. -2.0m の加工区で今年度にやや増加がみられる。しかし、ブロックに着生しているサンゴ群体の大きさはまだ小さいうえ、成長が遅く被度増加への寄与が小さいキクメイシ科等が主体であることから、今後の被度増加は緩やかであると考えられる。
- 平均群体数は、D.L. -3.5m では加工区の方が多い傾向にあることから、加工による初期の着生促進効果は、一部の水深では確認されている。また、全体的には群体数が増加傾向にあるため、今後もサンゴの加入が期待される。さらに、成長が比較的早いとされるミドリイシ属の加入が増えてくれば、被度の増加率は向上するものと考えられる。

キクメイシ科の小群体の着生が多い

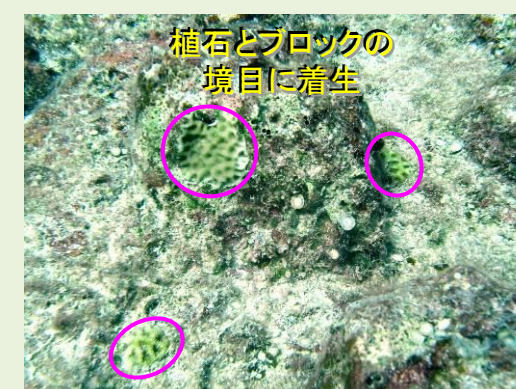
**サンゴ類**：種類数、群体数ともに全体的に増加傾向にあり、加工区の方が無加工区よりも多い傾向にある。群体数では両者の差異は年々大きくなっており、植石を施してブロック表面に凹凸が増えることにより、植石とブロックの境目などへの着生促進効果がみられた。今後は、被度が増加するとともに、サンゴ特有の立体的な群体形により、新たな生物の生息場が創出されるなどの波及効果が期待される。

**大型底生動物**：加工区の方が無加工区よりも 2～4 倍多く、多様な種が生息している。植石に藻類が繁茂して、藻食性の巻貝類やウニ類などの生息環境が創出され、さらに、それらを餌とする肉食性のイモガイ科やアッキガイ科なども蛸集することで、多様な生物相が形成されていると推察される。今後は、サンゴ類の成長に伴い生息空間が拡大・創出され、種類数および個体数の増加が期待される。
