1. 調査概要 (調査内容 / 調査地点 / 現地調査工程)

2. サンゴ群集調査

4.サンゴ群集の保全・再生技術開発調査

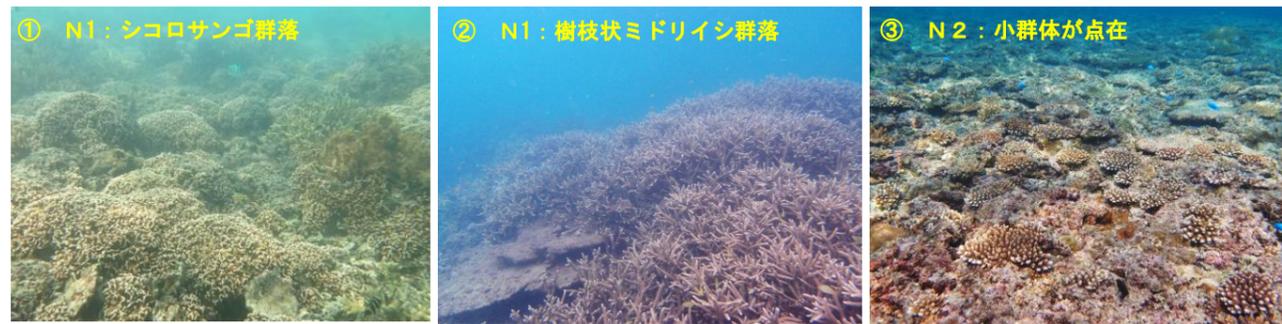
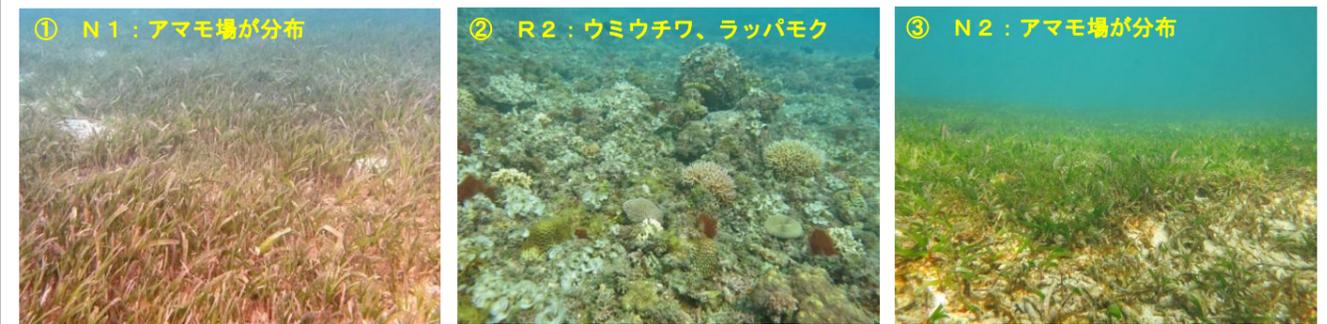
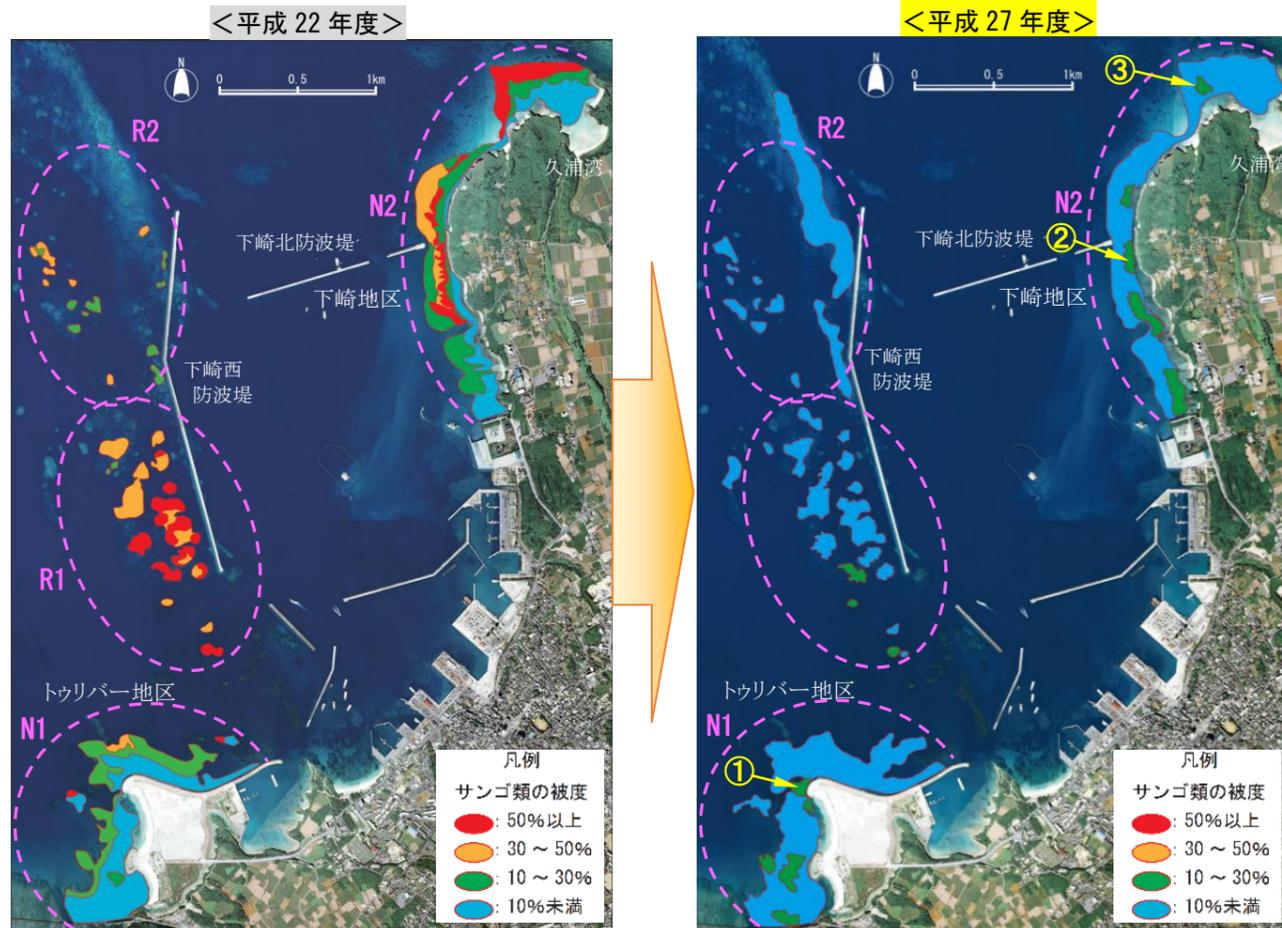
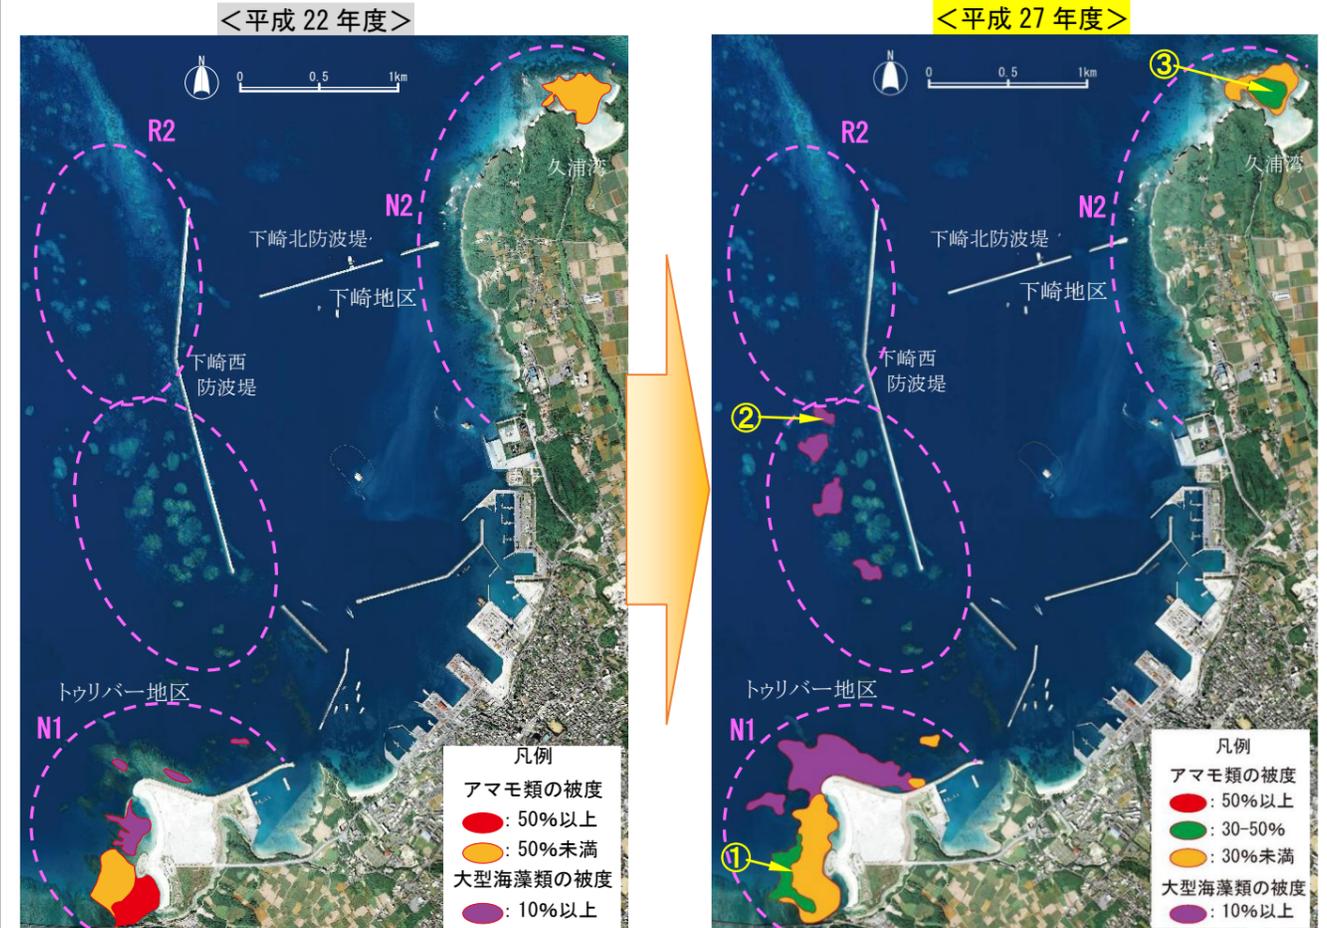
○天然礁広域調査におけるサンゴ類・海藻草類の被度の変化状況

- ▶ 平成 24 年頃から確認されたオニヒトデの大発生による影響で、全域で著しく被度が減少している。
- ▶ 天然礁調査の結果より、オニヒトデによるサンゴの被害は北側から進行したと推測されるため、早期に被害を受けた下崎地区では、被度 10～30%の箇所が岸寄りに多く分布し、回復の兆しがみられる。
- ▶ トゥリバー地区の人工ビーチ前面は元々サンゴ類が少ない環境であり、オニヒトデの影響が小さかった可能性がある。

- ▶ トゥリバー地区では、アマモ類の被度 50%以上の範囲はみられなくなったものの、北側の人工ビーチ前面までアマモ場の分布範囲が広がっている。
- ▶ 下崎地区では、久浦湾の礁池内でのアマモ場の分布範囲や被度に大きな変化はみられない。
- ▶ 下崎西防波堤の港外側やトゥリバー地区の北側で前回調査では確認されなかった被度 10%以上の大型海藻類（ウミウチワ・ラップモクなど）が確認されている。
⇒ サンゴ類の減少に伴ってサンゴ類と生育基盤を競合する大型海藻類が生育面積を拡大させたため。

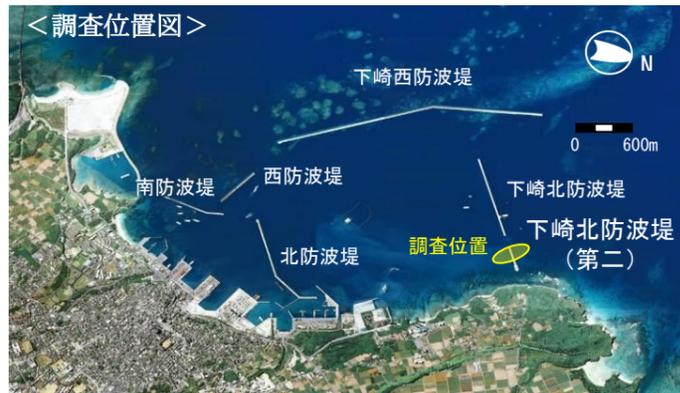
測線 L-1 (港外側)

- 環境共生型防波堤へのサンゴ幼生の着生促進効果を評価するために、施工後 2 年程度が経過してサンゴ等が着生し始めた区間（平成 22 年施工）に平成 24 年度に設定されている。
- 一般に成長が遅いと言われているキクメイシやハマサンゴ等の小型群体が多く、被度がまだ低いために明瞭な差はみられないことから、種類数および群体数を比較した。

調査実施状況

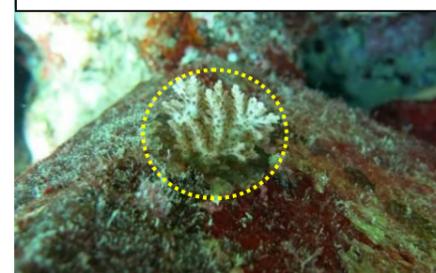
11~12m 区間のミドリイシ属

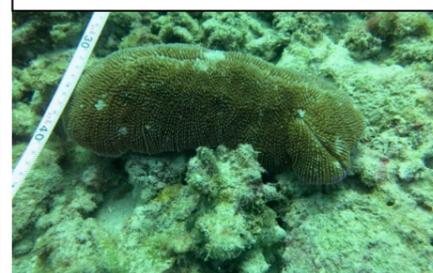
27~28m 区間のトゲクサバライシ属

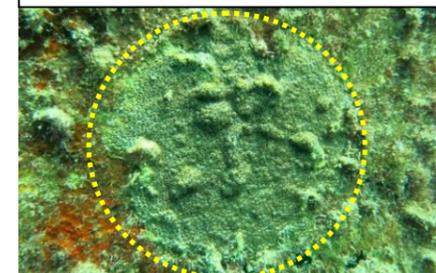
4~5m 区間のトゲククメイシ属

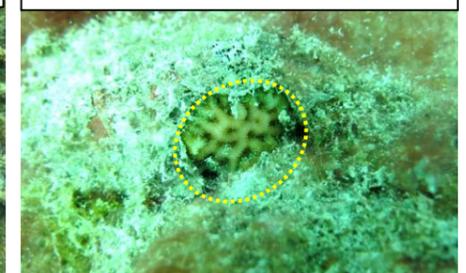
16~17m 区間のココメノコクメイシ属

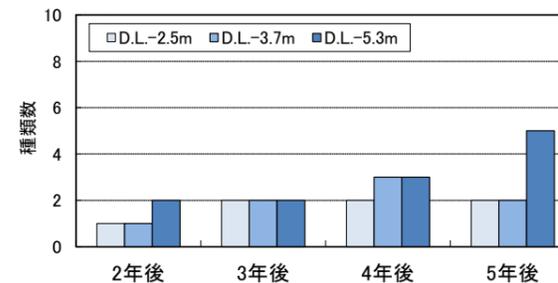
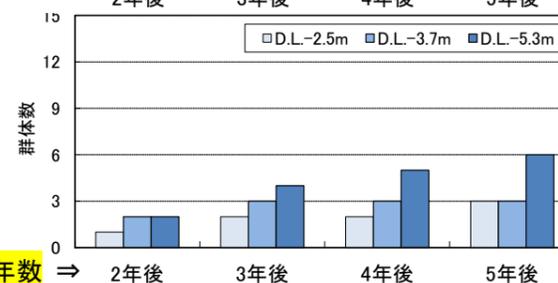
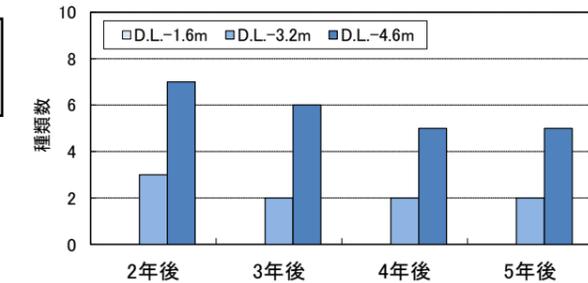
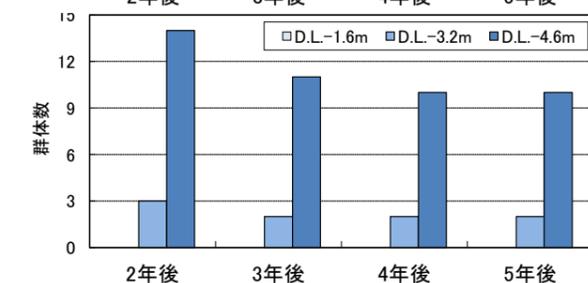
平成 24 年頃からのオニヒトデの大発生に伴って、周辺のみドリイシ類の多くが死滅したため、近年はみドリイシ類の幼生供給量が少ない状況が予想される。したがって、D.L. -2~3m の浅い水深帯に優占しやすいみドリイシ類の加入は少なく、深い水深帯への分布が多い傾向にあるキクメイシやハマサンゴ等の種が、定点のうち最も深い D.L. -5m 程度で多く確認されたと考えられる。

一般に、外洋に面する港外側よりも港内側の方が幼生加入量は低調であることが多い。しかし、本調査結果によると、D.L. -5m に限っては、港内側の方が港外側よりも種類数や群体数が多い。これは、通水型ケーソンの効果により、港内側にもキクメイシ等を中心とした幼生が供給されやすい環境にあることから、港内外の幼生加入量のポテンシャルの差が小さかったためと考えられる。

今後は、成長が早いみドリイシ類の加入が増加すれば、D.L. -2~3m のごく浅い水深帯においても種類数や群体数が増加することが期待される。

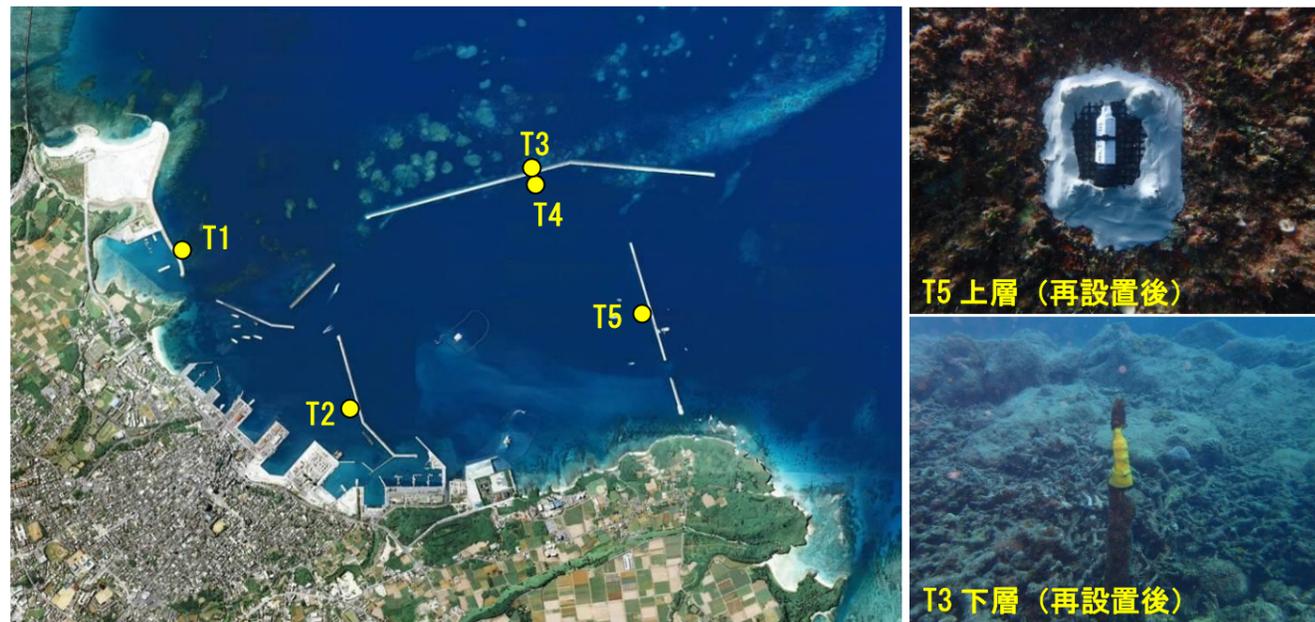
○連続・定点観測（水温のみ）

・**地点別**：期間最高水温は陸域に近い T1 で最も高く、期間最低水温も T1 で最も低い。これは、T1 は周辺の浅瀬が気温の影響を受けやすいため夏季には高水温になりやすいためと推察される。

・**夏季の水温**：一般にサンゴへ影響が及ぶ目安とされる 30℃ 以上の出現割合は 40%程度を占め、31℃以上の非常に高い水温も 5%以下とわずかに確認されている。
今年度は、30℃以上の高水温の割合は平成 19、25 年と同程度の水準で比較的多かったものの、7~9 月の盛夏に 4 個の台風が 2 週間~1 ヶ月おきに接近したことにより、高水温の継続期間は比較的短かったと推察される。このため、平成 27 年の夏季の水温は大規模なサンゴの白化現象につながるような水準ではなかったと考えられる。

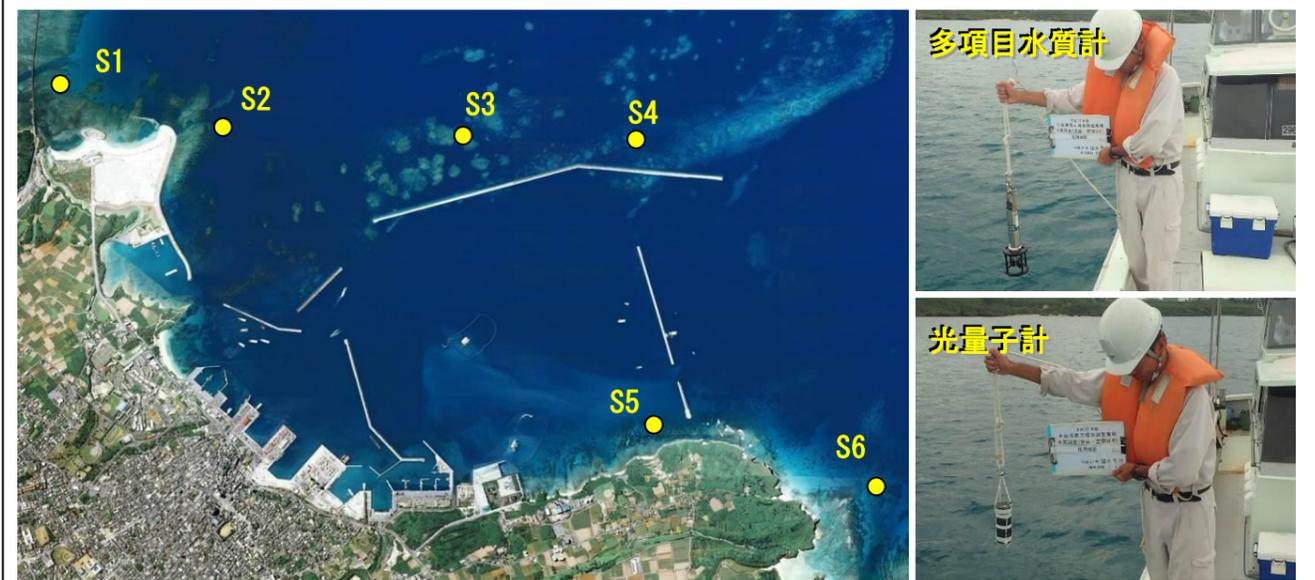
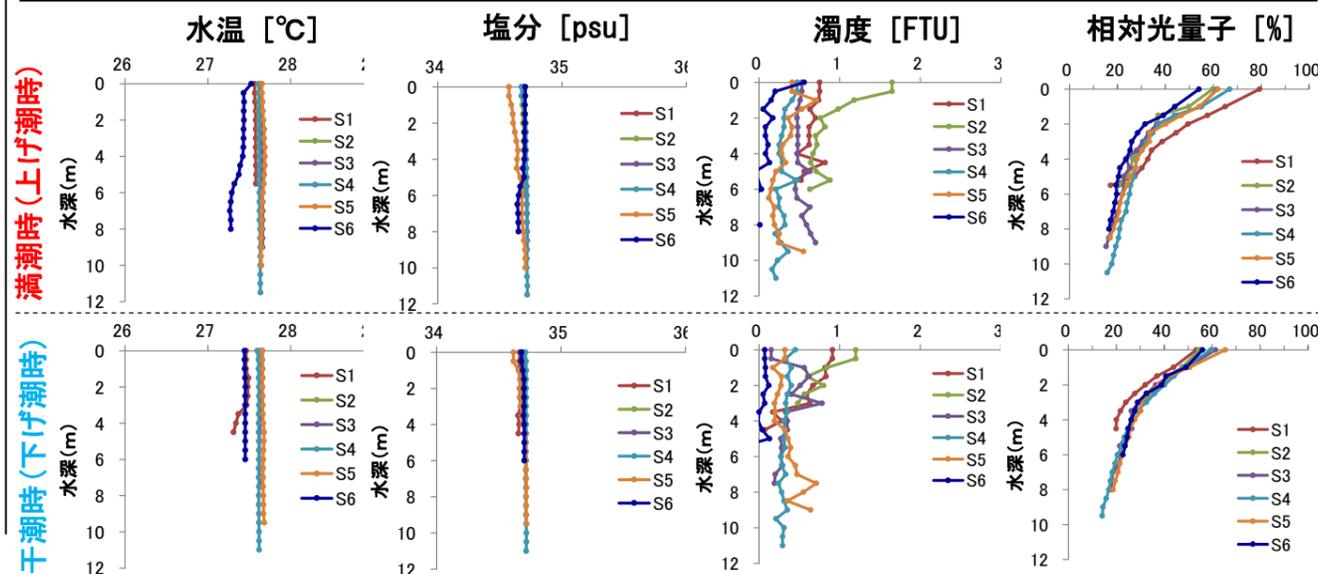
○定点・空間分布調査

- ・**水温**：S6 の上げ潮時の底層では他の地点よりも低いものの、その差は 0.3℃程度と小さく、ほとんどの地点で鉛直的に概ね一定であった。上げ潮時と下げ潮時で明瞭な差異はみられなかった。
- ・**塩分**：上げ潮時の S5 の表層付近でやや低いが、差は 0.2psu 以内と小さく、上げ潮時と下げ潮時、および地点間に明瞭な差はみられなかった。
- ・**濁度**：下げ潮時の S1 と S2 の表層付近では相対的に高く、S6 では低い傾向がみられた。S1 と S2 で濁度が高い要因は、下げ潮時にトゥリバー地区周辺から流入する陸水の影響が考えられる。
- ・**光量子**：海面上の光量子を 100%とした相対光量子は、S1 の表層付近では上げ潮時に 60~80%と最も高かった一方、下げ潮時には 40~50%と最も低かった。これは S1 周辺では上げ潮時には外洋からの澄んだ海水が入りやすく、下げ潮時にはトゥリバー地区周辺からの陸水が流入しやすいためと考えられる。

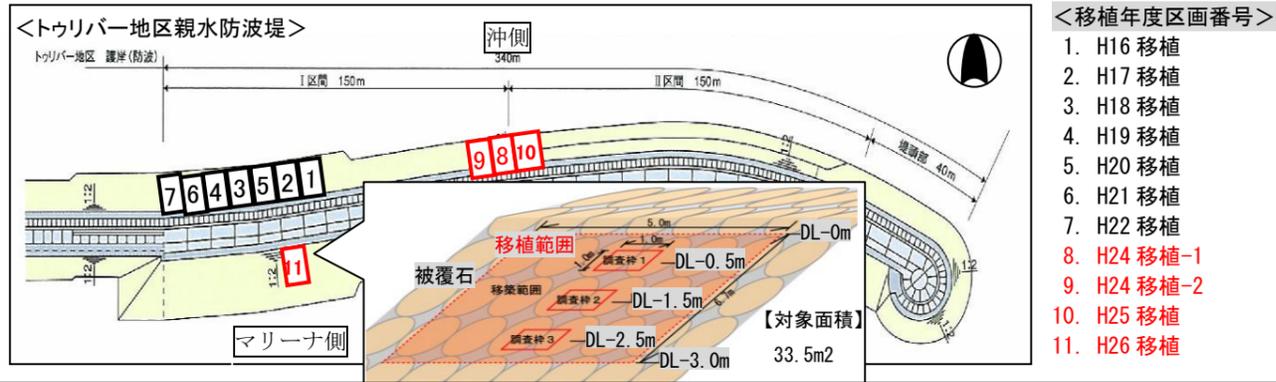
○移植サンゴの成育状況

総被度：移植サンゴ、自然サンゴ（初期）ともに、全区画で昨年度よりも被度が減少している。自然サンゴ（加入）は、わずかに加入が確認されたものの、被度に寄与するような大きさではない。

H24 移植-1 では 1 年後に減少しているものの、H24 移植-2 では、1 年後には移植のストレスとみられるような顕著な被度の減少はみられていない。H25・H26 移植では、1 年後にオニヒトデによる食害を大きく受けているため、移植によるストレスの影響については不明である。

群体系数：移植サンゴ、自然サンゴ（初期）ともに 1 年後から群体系数が減少傾向にある。ただし、平成 26 年の被度の著しい減少に比べると、群体系数の減少幅は小さい。これは、群体系数のわずかな部分でも生残していれば、生残群体系とみなしたことに起因している。

自然サンゴ（加入）は、H24 移植-1・-2、H25 移植では増加傾向にあり、平成 27 年は 3～7 群体系が確認されている。したがって、オニヒトデの影響とは関係なく新規加入がみられることが示唆され、今後、新規加入の増加と加入群体系の成長に伴って、群体系数および被度の増加が期待される。

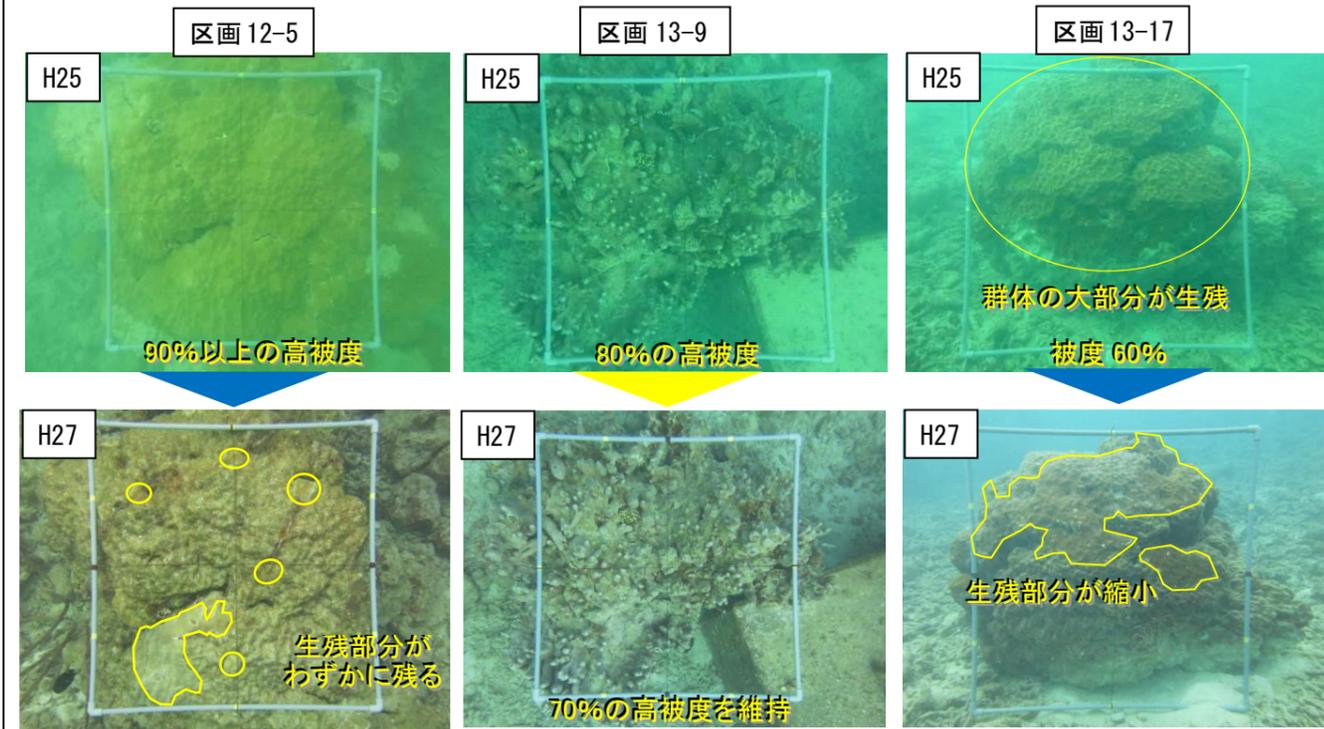
○移築サンゴ礁のモニタリング調査

- ・調査対象である3群体は、いずれも、濁りや高水温等のストレスに強く、食害への耐性が高い種とされるハマサンゴ属（塊状）やヤスリサンゴ科である。しかし、そのうち2群体は、平成25年調査以降にオニヒトデの食害を受けたとみられ、被度が減少しており、13-9のみが被度70%で生残している。
⇒ このように、食害への耐性が高い種であっても、周囲にサンゴがほとんどない状況で、依然としてオニヒトデ個体の密度が高い場合には、影響を受けることが示唆される。
- ・群体（13-9）は、今後も長期間に亘ってサンゴ群集が維持されると考えられる。

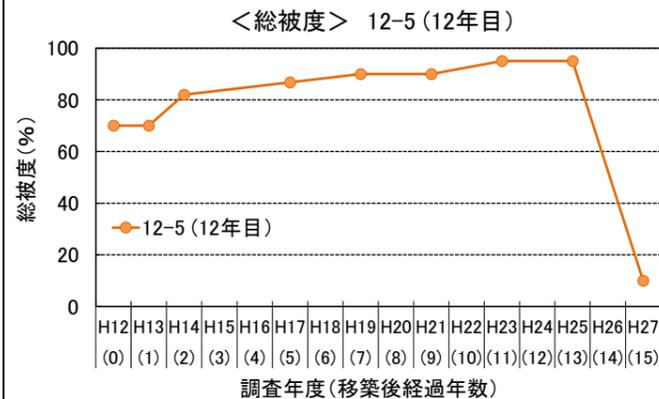
被度 10%
オニヒトデによるとみられる影響で著しく被度が減少

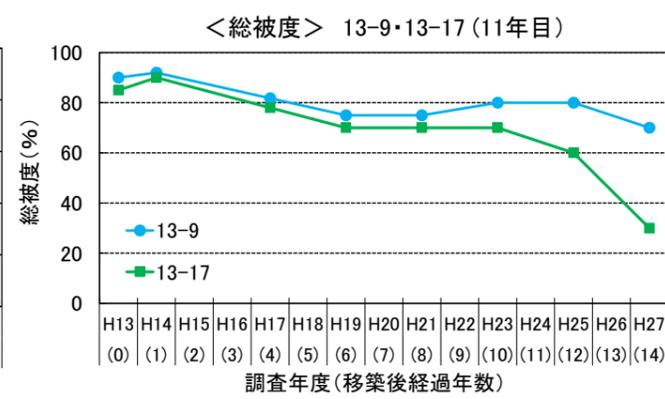
被度 30%
オニヒトデによるとみられる影響で被度が減少

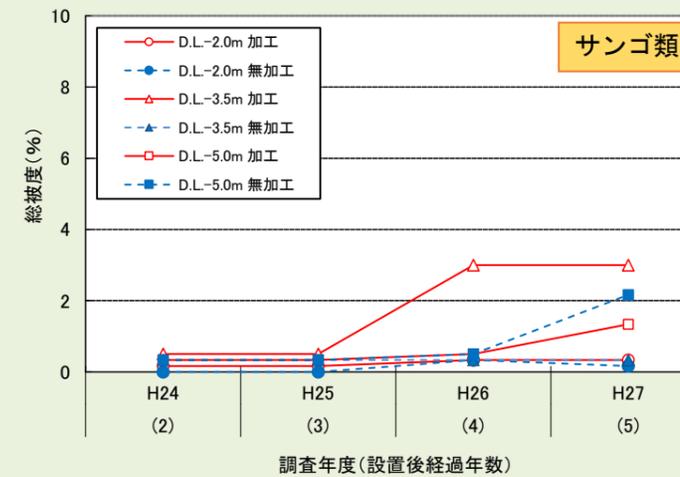
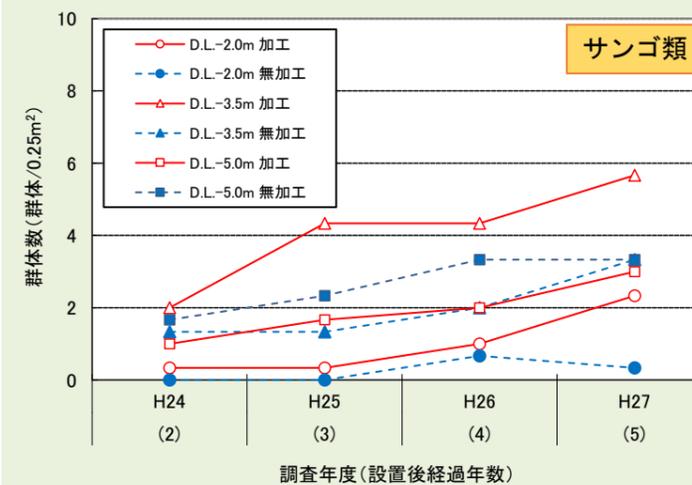
- ・サンゴ群体の大きさが数 cm 程度とまだ小さいうえ、一般に被度の増加にはあまり寄与しないとされる成長の遅いキクメイシ科等が主体であることから、顕著な被度の増加はまだ確認されていない。
⇒ 成長が比較的早いとされるミドリイシ属の加入が増えれば、被度の増加が期待される。
- ・群体数は、D.L. -2.0m および D.L. -3.5m では加工区の方が多い傾向があることから、一部の水深では加工による初期の着生促進効果が確認されている。また、全体的には群体数が増加傾向にあるため、今後もサンゴの新規加入が期待される。

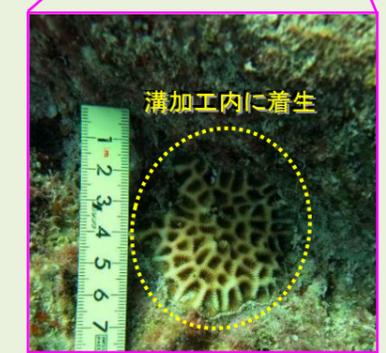
溝加工内に着生
キクメイシ科の小群体の着生が多い

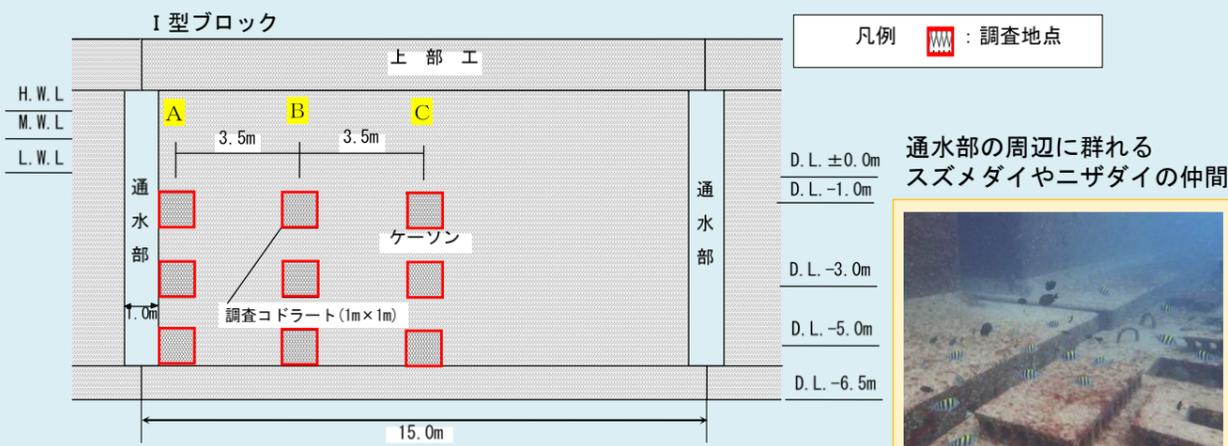
○通水型ケーソン

- ・総被度は、通水部の水平距離別、水深別の差異は小さく、概ね 1%未満であった。
- ・種類数および群体数は、D.L. -1m に限っては、通水部直近の A 列で最も多かった。
⇒ 直立壁に着生しているサンゴ群体はまだ小さいため、被度には寄与していないものの、D.L. -1m では、通水部の直近で種類数と群体数が多く、一定の着生促進効果がみられると考えられる。

- ・D.L. -5m の通水部直近 (A 列) で 7 種と最も多く、その他ではほとんど確認されていなかった。
⇒ D.L. -5m は凹凸加工根固ブロックの近傍であり、複合的な効果により魚類が蟄集しやすい。

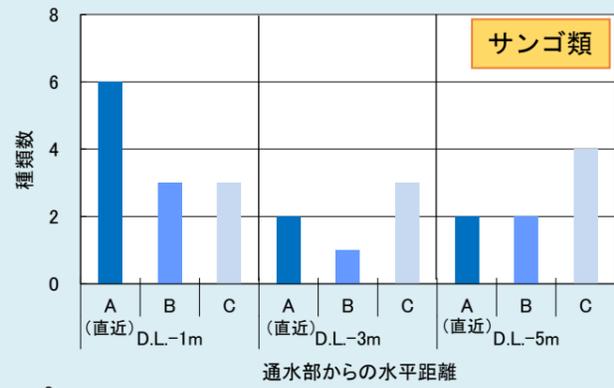
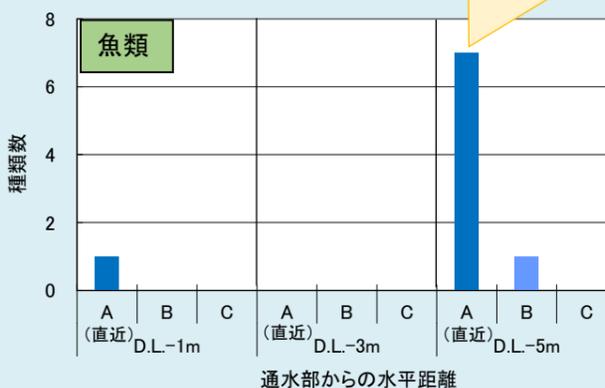
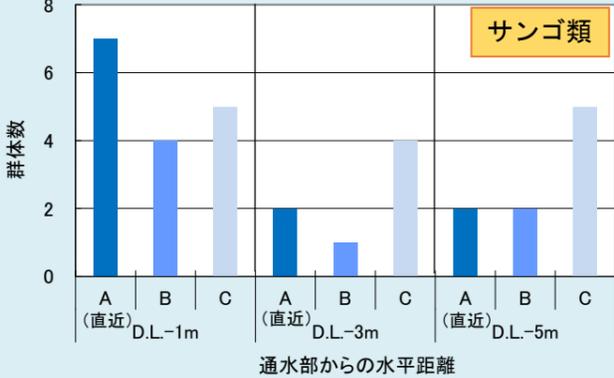
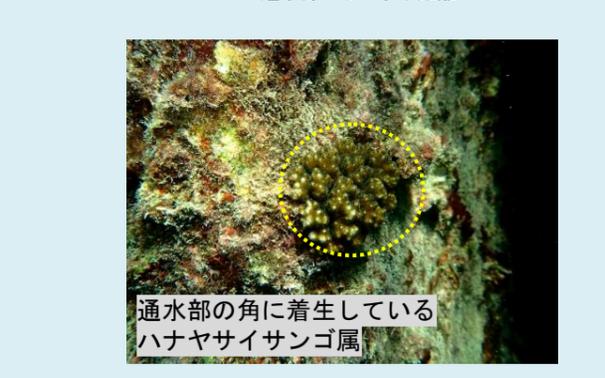
通水部の周辺に群れるスズメダイやニザダイの仲間

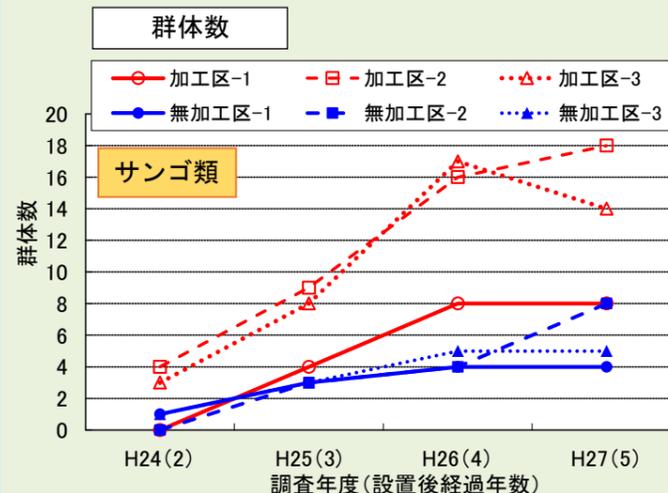
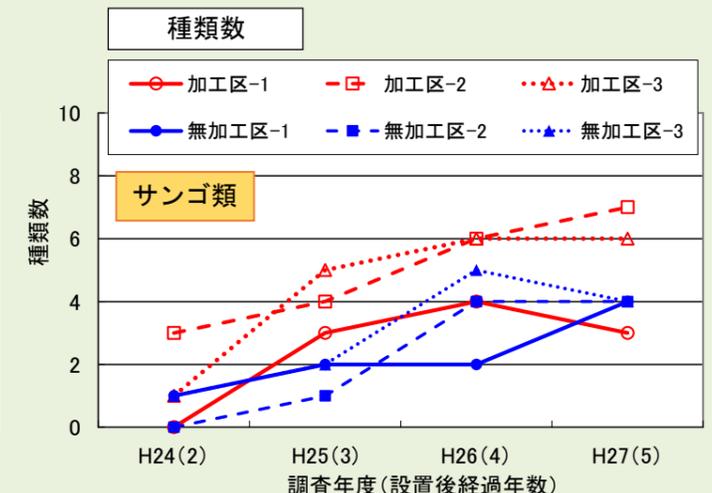
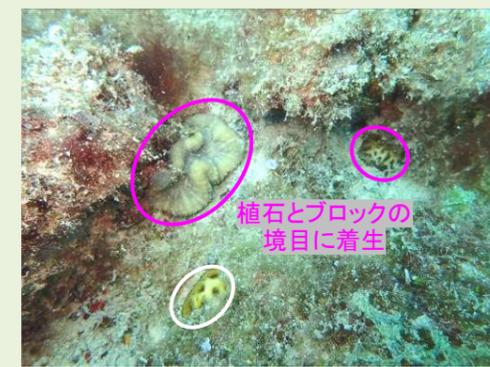
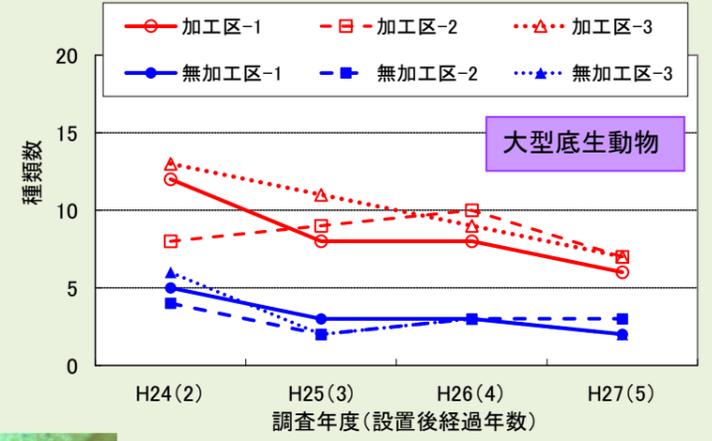
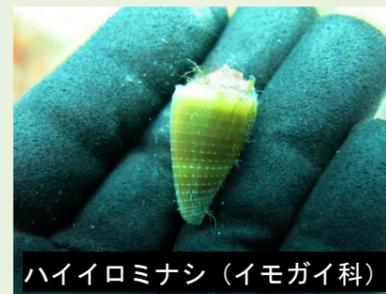
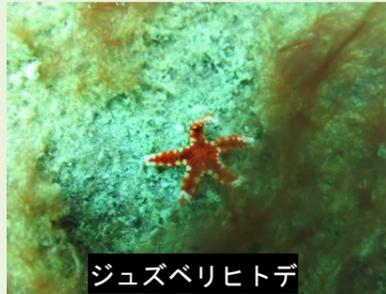
○植石被覆ブロック

- ・種類数、群体数ともに加工区の方が無加工区よりも多い傾向にある。特に群体数は、両者の差異は大きく、今年度も全てのケースにおいて、加工区が無加工区より 2 倍以上多い。植石を施してブロック表面に凹凸が増えることにより、植石とブロックの境目などへの着生促進効果がみられている。

- ・加工区では昨年度に比べて減少しているものの、加工区の方が無加工区よりも多い傾向にあり、今年度も 2 倍程度、加工区が多い。このように、植石の施工によって自然石に藻類が繁茂し、藻食性の巻貝類やウニ類などの多様な生息環境が創出されており、さらに、それらを餌とする肉食性のイモガイ科なども蟄集することで、多様な生物相が形成されていると推察される。

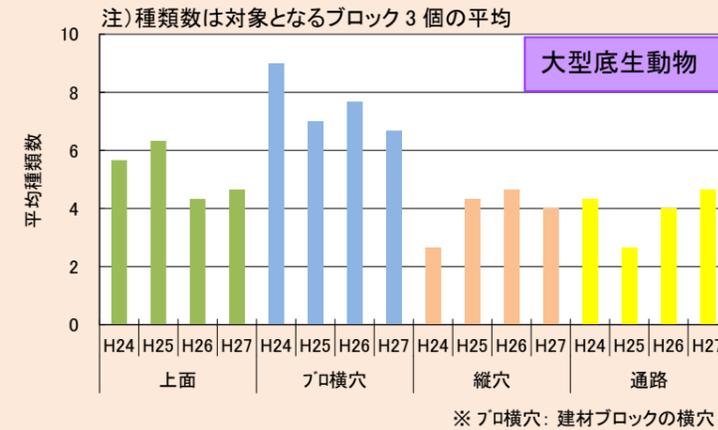
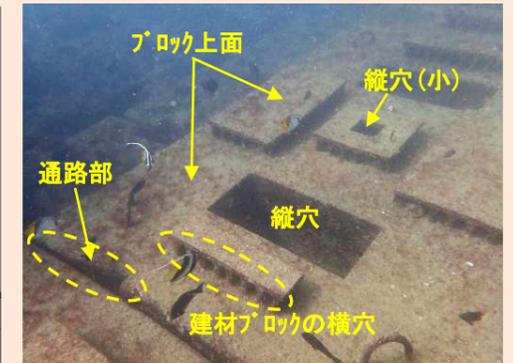
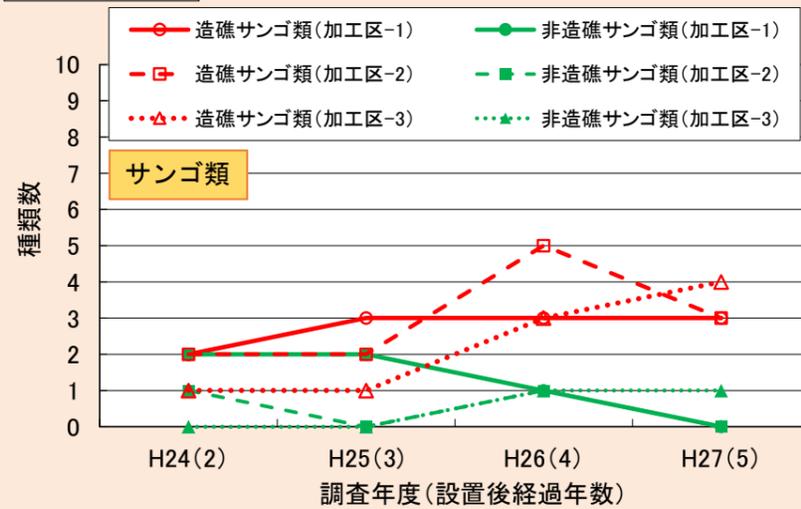
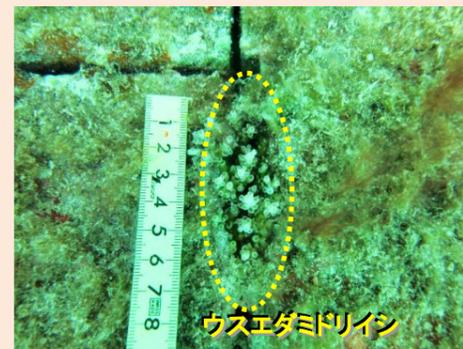
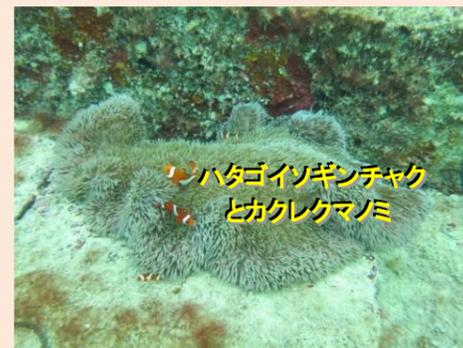
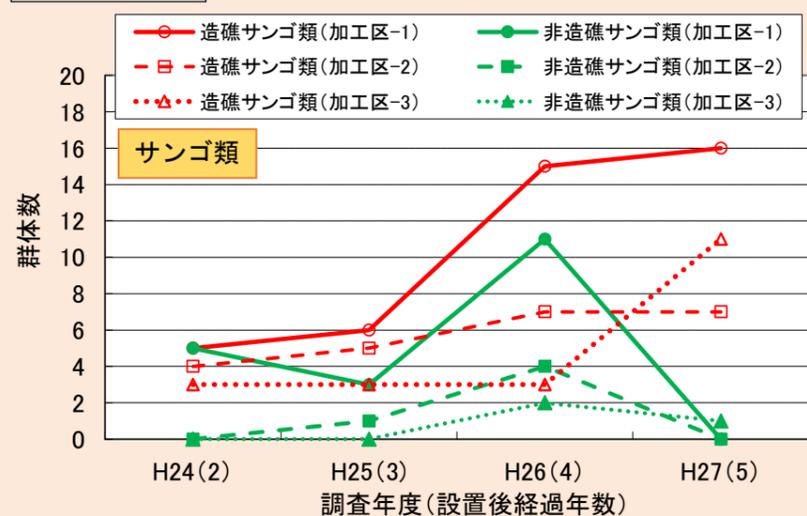
○凹凸加工根固ブロック調査

サンゴ類：造礁サンゴ類の種類数および群数、概ね増加傾向にあることが確認された。今後は、新規加入の増加とともに、着生したサンゴ類が成長し、緩やかに被度が増加していくものと考えられる。さらに、サンゴ特有の立体的な形により、新たな生物の生息場が創出されるなどの波及効果も期待される。

大型底生動物：生息箇所別の平均種類数をみると、根固ブロック上に設置した建材ブロックの横穴で多くの種が確認されている(6~9種)。建材ブロックや通路部などの凹凸加工を施したことにより、従来の根固ブロックよりも複雑な構造となり、暗環境なども創出されているため、多様な大型底生動物の生息空間が創出されていると考えられる。今後は、造礁サンゴ等の成長に伴い、生息空間が拡大・創出されることにより、種類数および個体数の増加が期待される。

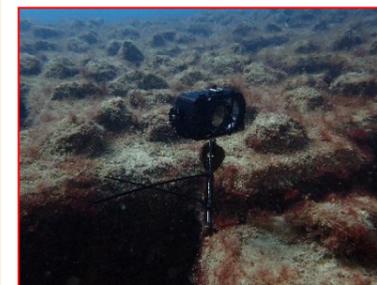
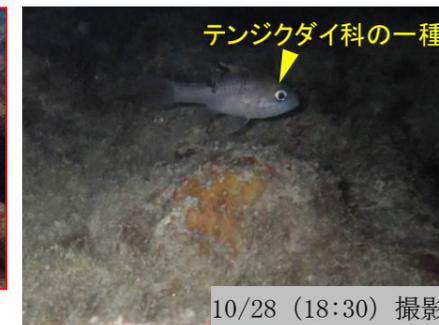
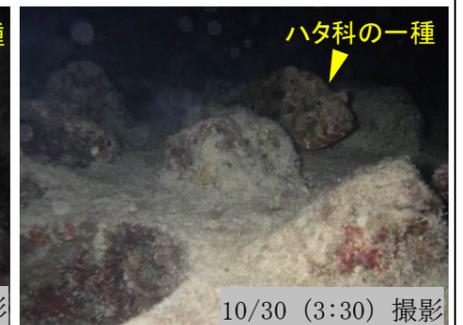
<植石被覆ブロック>

- ・夜行性の魚類や甲殻類の蝟集状況を把握するため、植石被覆ブロックおよび凹凸加工根固ブロックにおいて、夜間に水中カメラでインターバル撮影を行った。
- ・夜行性魚類のイトウダイ属、暗がりを好むテンジクダイ科の一種のほか、棘皮動物のクシウミシダ科などが確認された。

【撮影期間】 10/26~29 18:00~翌 6:00
 【撮影間隔】 1回/10分

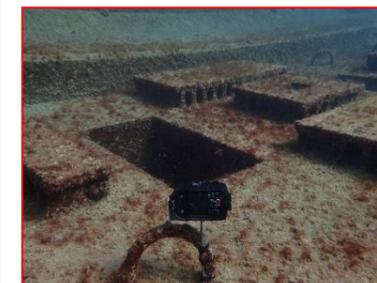
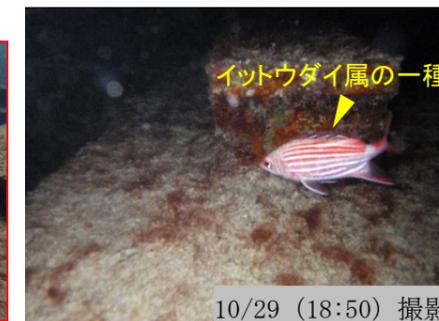
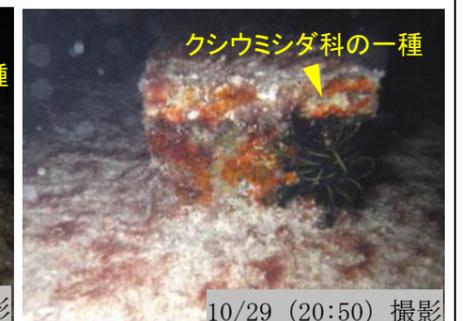
<凹凸加工根固ブロック>

【撮影期間】 10/26~29 18:00~翌 6:00
 【撮影間隔】 1回/10分
