1. 調査概要（ 調査内容 /調査地点 / 現地調査工程 ）

2-1, 2-2 サンゴ群集調査（天然礁）：断面調査・定点調査

## 2-3.サンゴ群集調査（人工構造物調査）

4-1.サンゴ群集の保全・再生技術開発調査（ サンゴ移植事前調査 / サンゴ群体の移植 ）

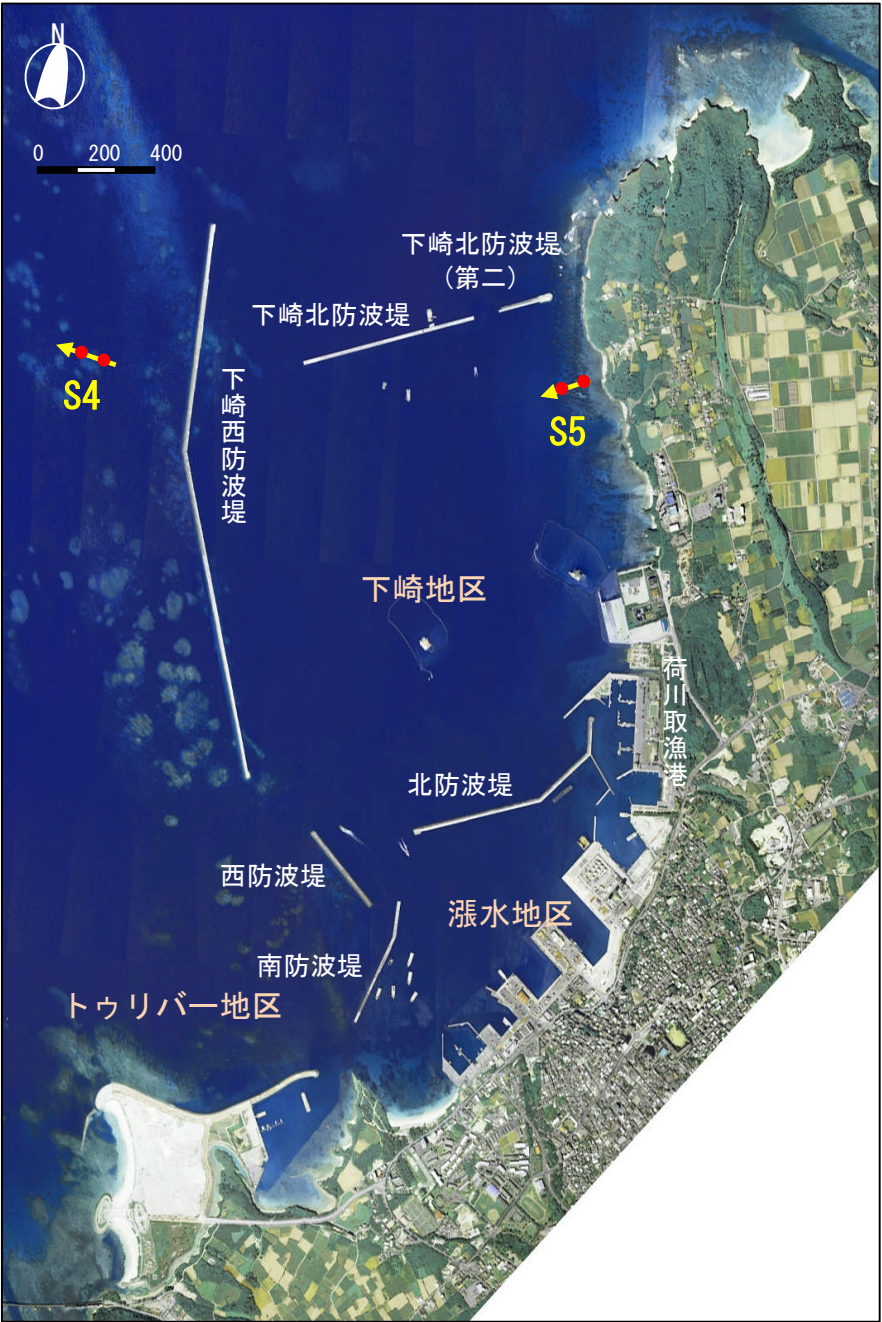
注) 定点 (●) は、陸から沖方向に 1 → 2 の順

- ・ H24 年度にオニヒトデの被害の大きかった S4 と被害の少なかった S5 で調査を行った。
- ・ S4 では、オニヒトデは 1 個体しか確認されなかった。しかし、被度の回復は見られなかった。
- ・ S5 では、昨年度確認されなかったオニヒトデが測線後半で確認され、被度もやや減少していた。今後さらに被度が低下することが懸念される。

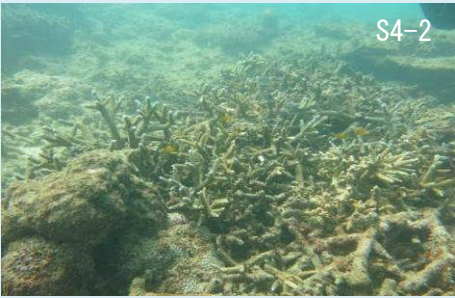
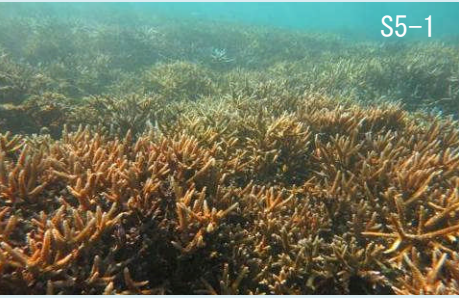
○定点におけるサンゴ類と海藻草類の被度変化

- ・ サンゴ被度の経年変化をみると、S5-1 では平成 20 年以降 60% 以上の高被度を保っている。しかし、他の 3 地点では減少が続き、5% 以下に減少している。
- ・ 海藻草類の被度の経年変化をみると、S5-1 以外の地点でサンゴ類の減少に伴い被度が増加している。

定点 S4-1, 2 / S5-1, 2：S4 では 2 地点ともにサンゴの被度減少、海藻草類の増加傾向が続いていた。S5 では岸側ではサンゴの高被度 (60% 以上) は変わらず、沖側でサンゴの減少、海藻草類の増加がみられた。

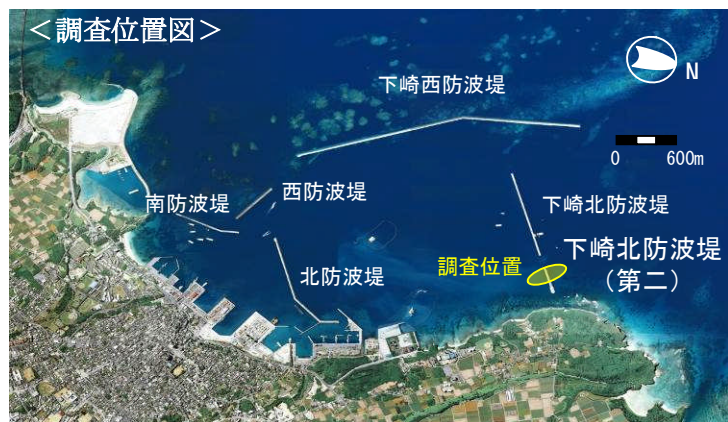
### <調査位置図>

- ・着生したサンゴ群体はまだ小さく、被度としては1%未満である。今後の増加が期待される。
- ・海藻類については、構造物の表面を被覆する小型海藻が高い被度で分布している。

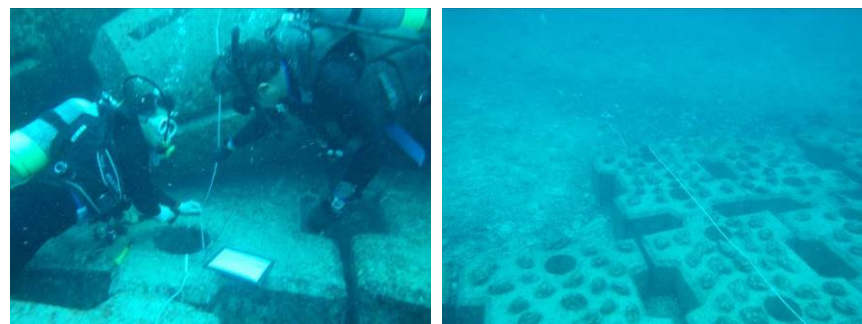
### 港内側

**サンゴ類**：総被度は1%未満であり、全区間を通じてサンゴ類は少なく、小型の群体が散見される程度である。ミドリイシ類の新規加入はケーソン直立壁最上部と被覆石の1部で5群体/m<sup>2</sup>未満であった。オニヒトデやシロレイシガイダマシ類の影響や、白化現象は確認されなかった。

**海藻藻類**：各区間の総被度は20%～80%であった。出現頻度の上位3種は、アオノリ属、無節サンゴモ類、イワノカワ属、Algal turf である。いずれも全区間において確認されている。

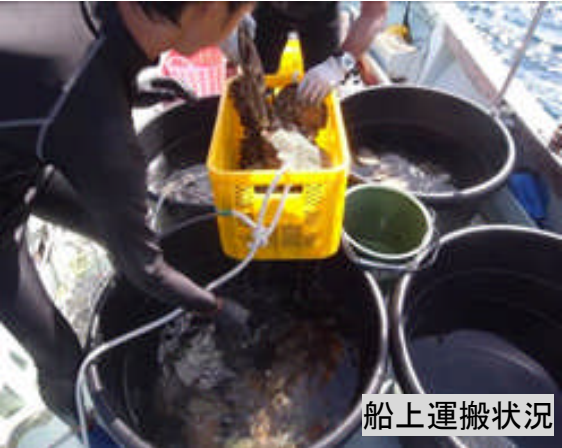
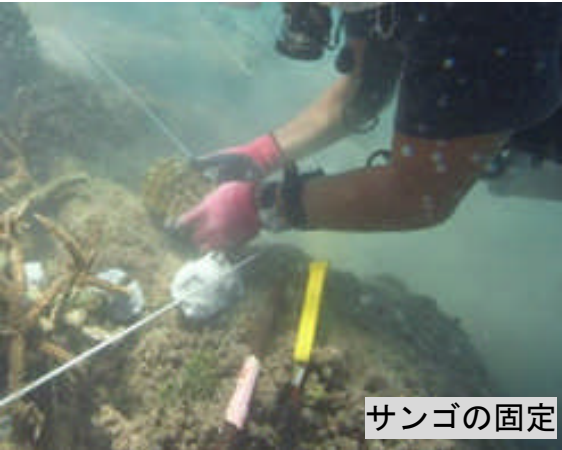
移植作業の状況

立案したサンゴ移植計画に基づき、平成 25 年 9 月 6 日～7 日 (2 日間) にかけて移植作業を実施した。生物多様性の観点から、ハマサンゴ科を中心に様々な種類を選び、11 科 28 種の 185 群体を移植した。

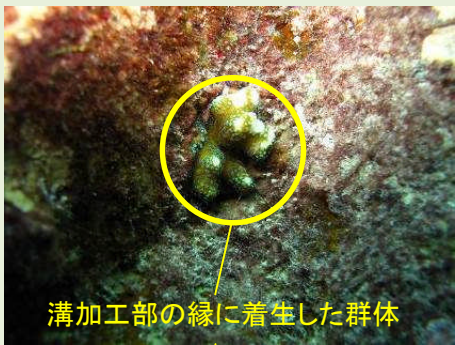
○溝加工消波ブロック

- ・着生したサンゴが成長過程にあり、被度の増加は今後期待されるため、ここでは群体数の変化を示す。
- ・0.25/㎡あたりのサンゴの群体数は、全体的に加工区で多い傾向にある。水深による差は明確ではなく、加工区では D.L. -3.5m で 4 群体程度、無加工区では D.L. -5.0m で 2 群体程度と最も多い。

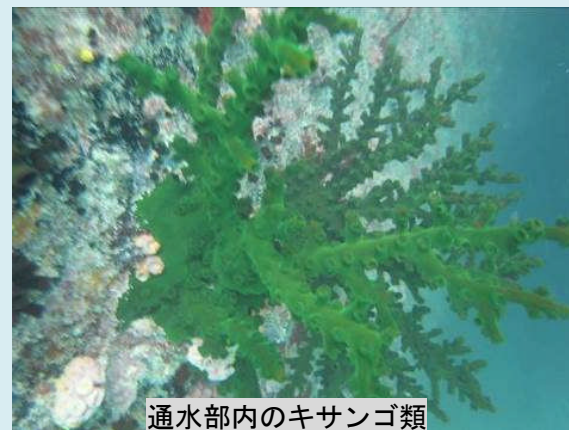
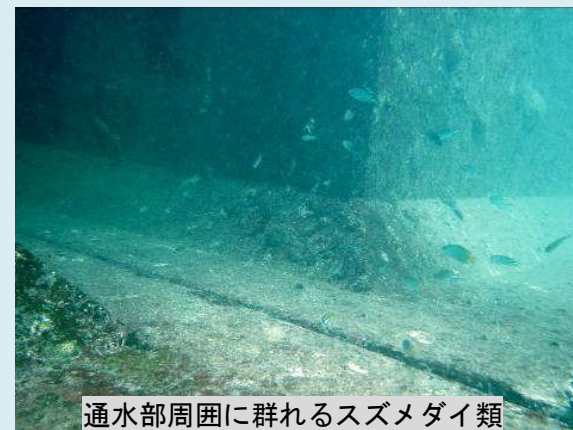
## ○通水型ケーソン

- ・通水型ケーソンでは、成長が早いとされるミドリイシ属やハナヤサイサンゴ属は少なく、成長の遅いとされるキクメイシ科を主体としたサンゴ相であり、被度は全体的に 5%未満であった。
- ・通常のケーソンと比較して潮通しが良いため、スズメダイ類などが増殖しやすい。また、通水部は暗環境であるため、ツバメウオや、イソバナ・キサンゴ等の暗所を好むとされる生物が確認されている。このように、通水部周辺は通常のケーソンと比較して生物多様性が向上していると評価できる。

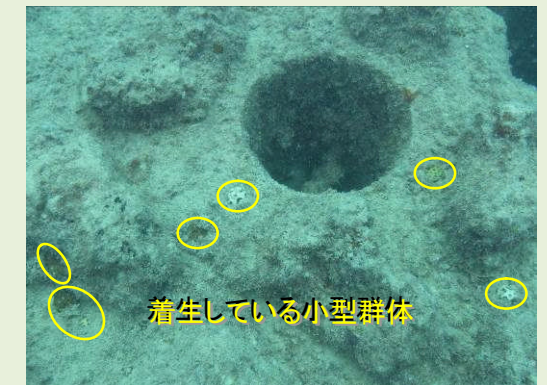
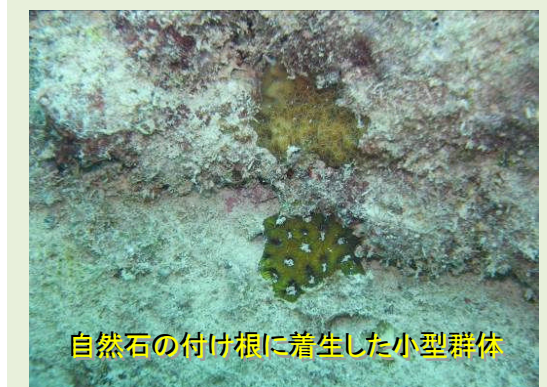
## ○植石被覆ブロック調査

- ・溝加工消波ブロックと同様の理由で、ここでは群体数の変化を示す。
- ・群体数は昨年度、今年度ともに加工区の方が 3 倍程度多く、昨年度から今年度にかけて増加幅は加工区で 4～5 群体と大きい。
- ・被覆ブロックに埋め込まれた自然石の際などに、キクメイシ科を主体とした 5cm 以下の小群体が生育している。被覆ブロックへの植石によりブロック表面に凹凸が増えたことなどによって、着生促進効果がみられたと推察される。

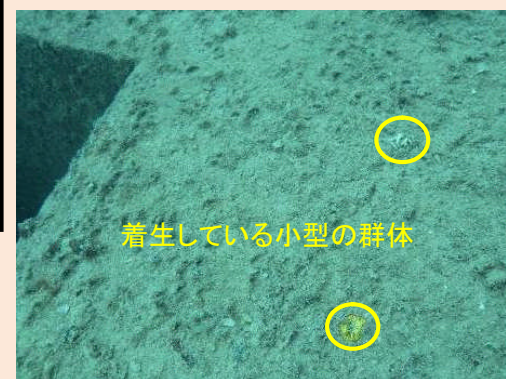
## ○凹凸加工根固ブロック調査

- ・溝加工消波ブロックと同様の理由で、ここでは群体数の変化を示す。
- ・造礁サンゴ類、非造礁サンゴ類ともに平成 24 年度と比べて、種類数は 1 種以内、群体数は 2 群体以内の変動であり、明瞭な差はみられない。
- ・凹凸加工により通常の根固ブロックより複雑な構造となることで、大型底生生物をはじめ、多様な種が生息可能な環境が創出されていると考えられる。

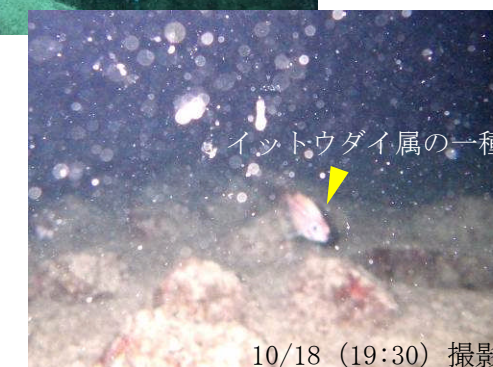
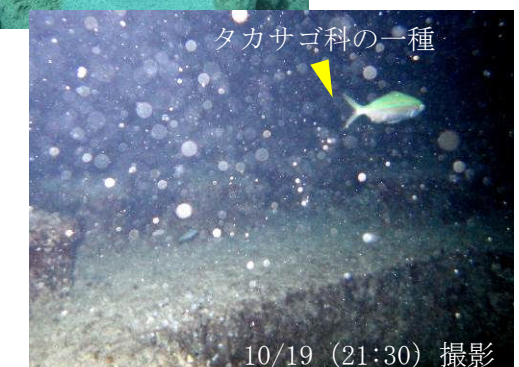
## ○夜間インターバル撮影

- ・夜行性の魚類や甲殻類の増殖状況を把握するため、夜間に水中カメラでインターバル撮影を行った。
- ・夜行性のイトウダイ属の一種をはじめ、数種の魚類が確認されている。
