2.1.1【石垣港環境調査】サンゴ礁群集調査 天然礁調査（断面調査・定点調査）

2.1.2【石垣港環境調査】サンゴ礁群集調査 人工構造物調査（断面調査・定点調査）

2.2.1 【竹富南航路環境調査】サンゴ群集調査（広域調査）

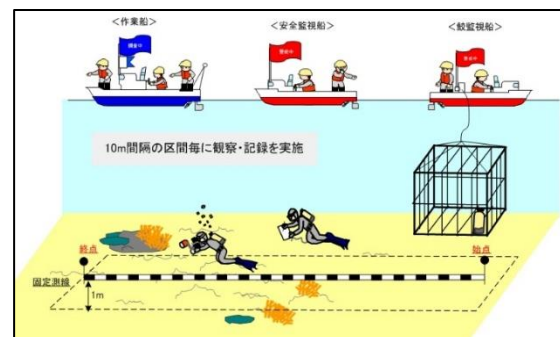
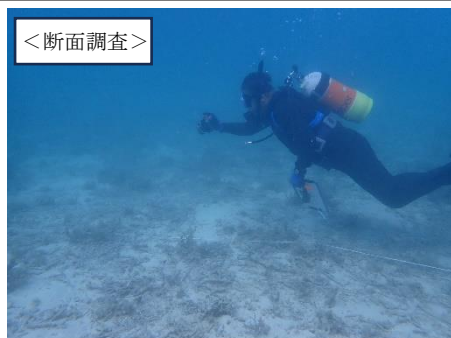
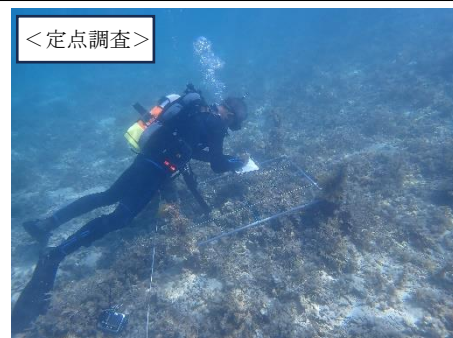
図 2 天然礁調査の実施状況

過年度に設定された既設の固定測線 2 地点（新川地区、新港地区各 1 地点）において、断面調査を実施した。また、測線沿いに設定された固定定点において、定点調査を実施した。調査は、主に造礁サンゴ類、ソフトコーラル類、海藻草類の生息状況について潜水目視観察により記録した。

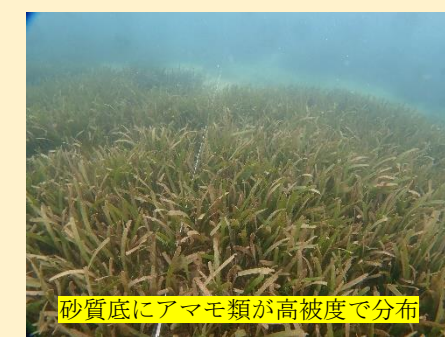
●主な出現種【L-3】

造礁サンゴ類：ハマサンゴ属（塊状）
ソフトコーラル類：出現なし
海藻草類：リュウキュウアマモ、
リュウキュウスガモ 等

砂質底にアマモ類が高被度で分布

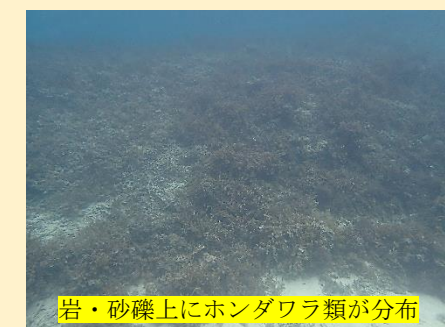
●主な出現種【LS-5】

造礁サンゴ類：ハマサンゴ属（塊状）、
ミドリイシ属 等
ソフトコーラル類：出現なし
海藻草類：ホンダワラ属の一種、
ヤバネモク 等

岩・砂礫上にホンダワラ類が分布

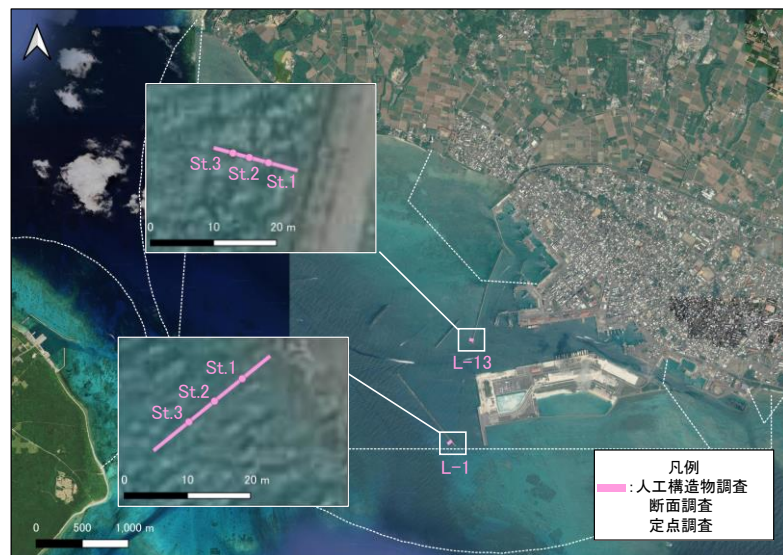
図 6 人工構造物調査 調査位置図および地点状況

過年度に設定された既設の固定測線 2 地点において、断面調査を実施した。また、測線沿いに設定された固定定点において、定点調査を実施した。調査は、主に造礁サンゴ類、ソフトコーラル類、海藻草類の生息状況について潜水目視観察により記録した。

<防波堤（沖南）L-1>【サンゴ類】水深の浅い（基点から）1~3m 区間の消波ブロック上に被度 10~25%の高被度でアナサンゴモドキ属（樹枝状）がみられた。それ以外の区間は被度 0~1%未満でハマサンゴ属（塊状）等がみられる程度であった。前回調査と比較して、局所的に±5%程度の被度の増減はあるものの、特に目立つ変化はみられていない。

<防波堤（西）L-13>【サンゴ類】基点~1m 区間で被度 5%のカメノコキクメイシ属が確認され、それ以外の区間は被度 0~1%未満でミドリイシ属（散房花状）等がみられる程度であった。前回調査と比較して、L-1 地点と同様に、±5%程度の増減がみられる程度であり、特に目立つ変化はみられていない。

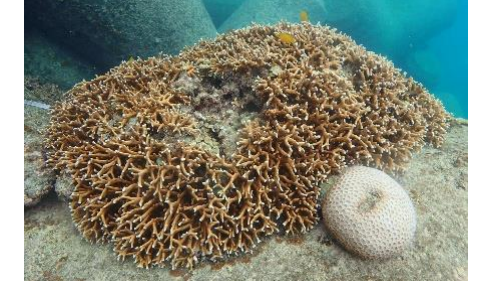
●主な出現種【L-1】
造礁サンゴ類：アナサンゴモドキ属（樹枝状）
ソフトコーラル類：出現なし
海藻草類：無節サンゴモの数種、イワノカワ属の数種 等

消波ブロック上にアナサンゴモドキ属がみられる程度
測線・定点全体で新規加入の群体もみられた

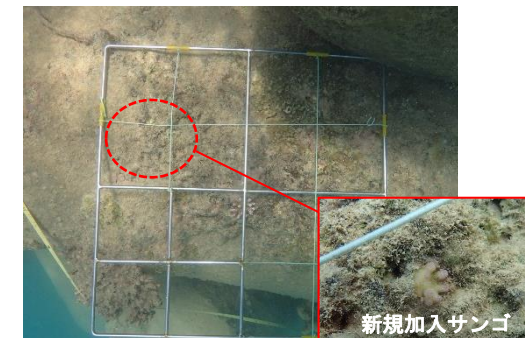
●主な出現種【L-13】
造礁サンゴ類：カメノコキクメイシ属
ソフトコーラル類：ウミキノコ属 等
海藻草類：無節サンゴモの数種、イワノカワ属の数種 等

L-1 同様に
測線・定点全体で新規加入の群体もみられた

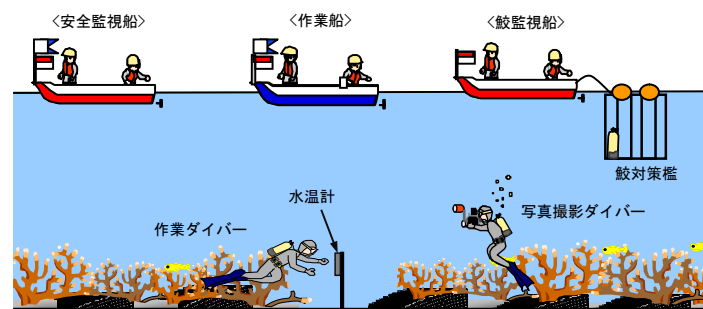
図8 水温調査の実施状況

新川地区4地点 (St.1~3, 6) および新港地区3地点 (St.8~10) の計7地点において、自動記録式水温計の新規設置を実施した。St.3およびSt.9の2地点においては、昨年度設置された水温計の撤去(回収)を行い、取得した水温データの解析を行った。

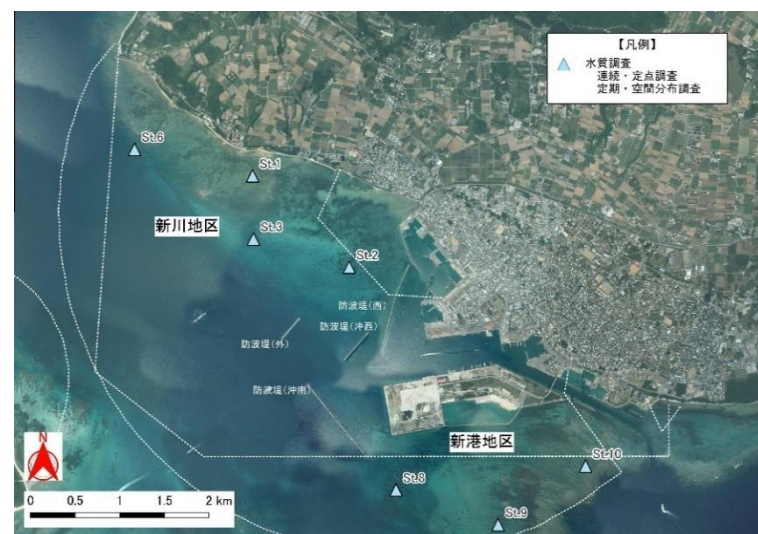
図10 水質調査 調査位置図

＜新規設置した水温計＞				
地点	設置水深D.L.(m)	設置日	撤去日	
新川地区	St.1	-0.4	令和5年10月23日	次年度に回収
	St.2	-2.0	令和5年10月24日	
	St.3	-3.2	令和5年10月23日	
	St.6	-5.1	令和5年10月23日	
新港地区	St.8	-2.8	令和5年10月25日	次年度に回収
	St.9	-0.8	令和5年10月24日	
	St.10	-0.7	令和5年10月25日

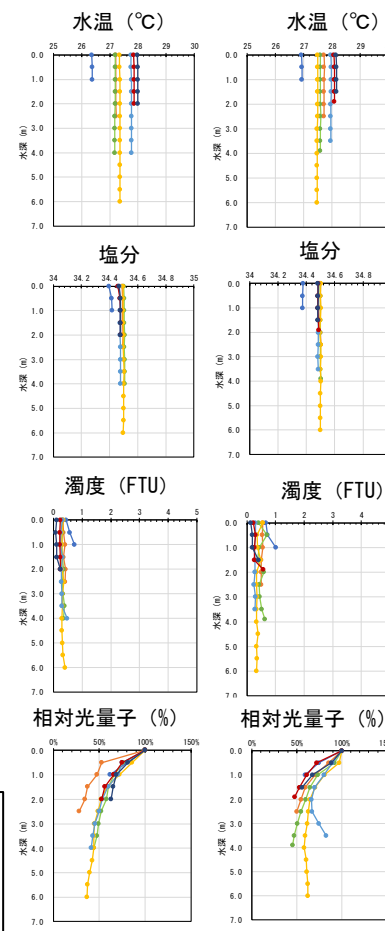
図 15 鉛直分布結果

- 水温、塩分、濁度は、いずれの地点においても鉛直に一様であり、上げ潮時と下げ潮時で大きな変化はみられなかった。水中光量(相対光量子)は、水面から底面にかけて減衰していた。
- 生活環境項目は、溶存酸素量(DO)のみ環境基準(A類型)を満たしていなかった。溶存酸素飽和度は、約84.6~121.9%の範囲であり、全ての地点において飽和状態に近い状態であった。
- その他の項目は、いずれの地点においても環境基準(I類型)を満たしており、SSは浮遊物質(SS)は定量限界値未満~1mg/Lであった。上げ潮時と下げ潮時で概ね値に変化はなかった。

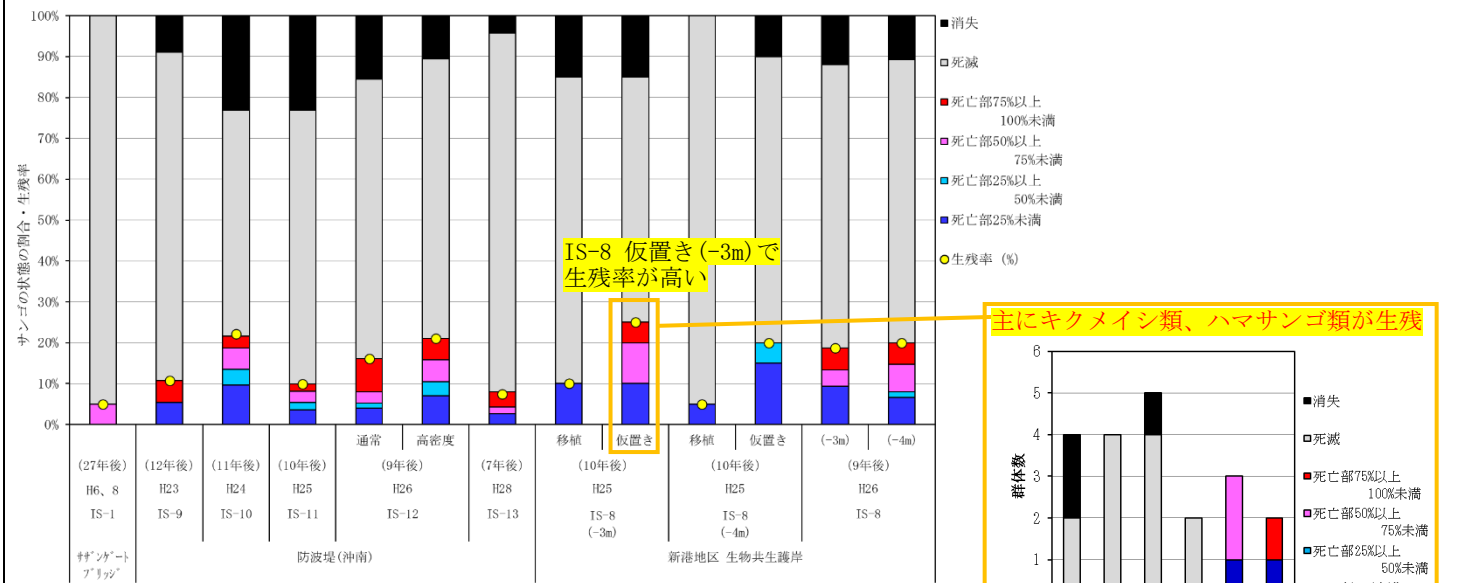
図 18 生残状況の地点比較（令和 5 年度調査時）

- 今年度調査では、移植 7～29 年後の生残率が 5～25%であった。生残率が最も高い地点は、新港地区生物共生護岸 IS-8 (H25；-3m 仮置き) であり、最も低かったのは、サザンゲートブリッジ周辺 IS-1 であった。移植からの経過が最も浅い沖南防波堤 IS-13 では生残率 8%であった。
- 種類別の生残率では、ミドリイシ類が 0～3%、ハナヤサイサンゴ類が 0～22%、ククメイシ類が 23～50%、その他（ハマサンゴ類等）が 0～100%であった。

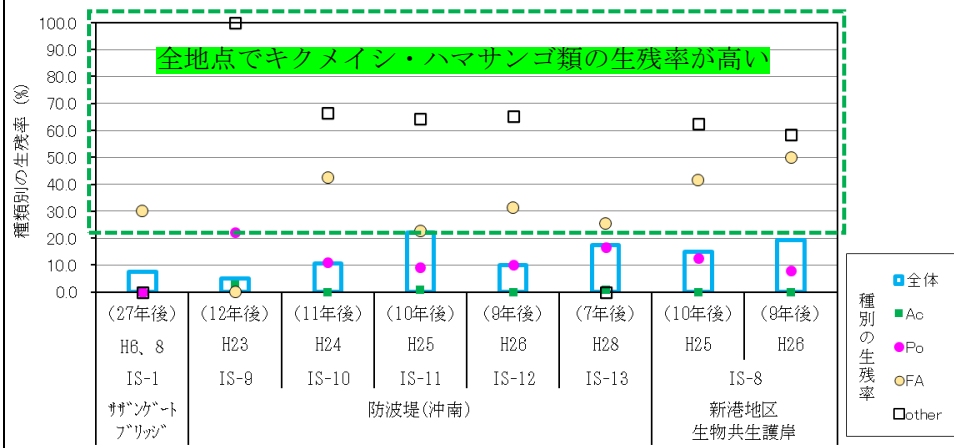
図 19 各地点の種類別の生残率

注) Ac:ミドリイシ類、Po:ハナヤサイサンゴ類、FA:ククメイシ類、other:その他

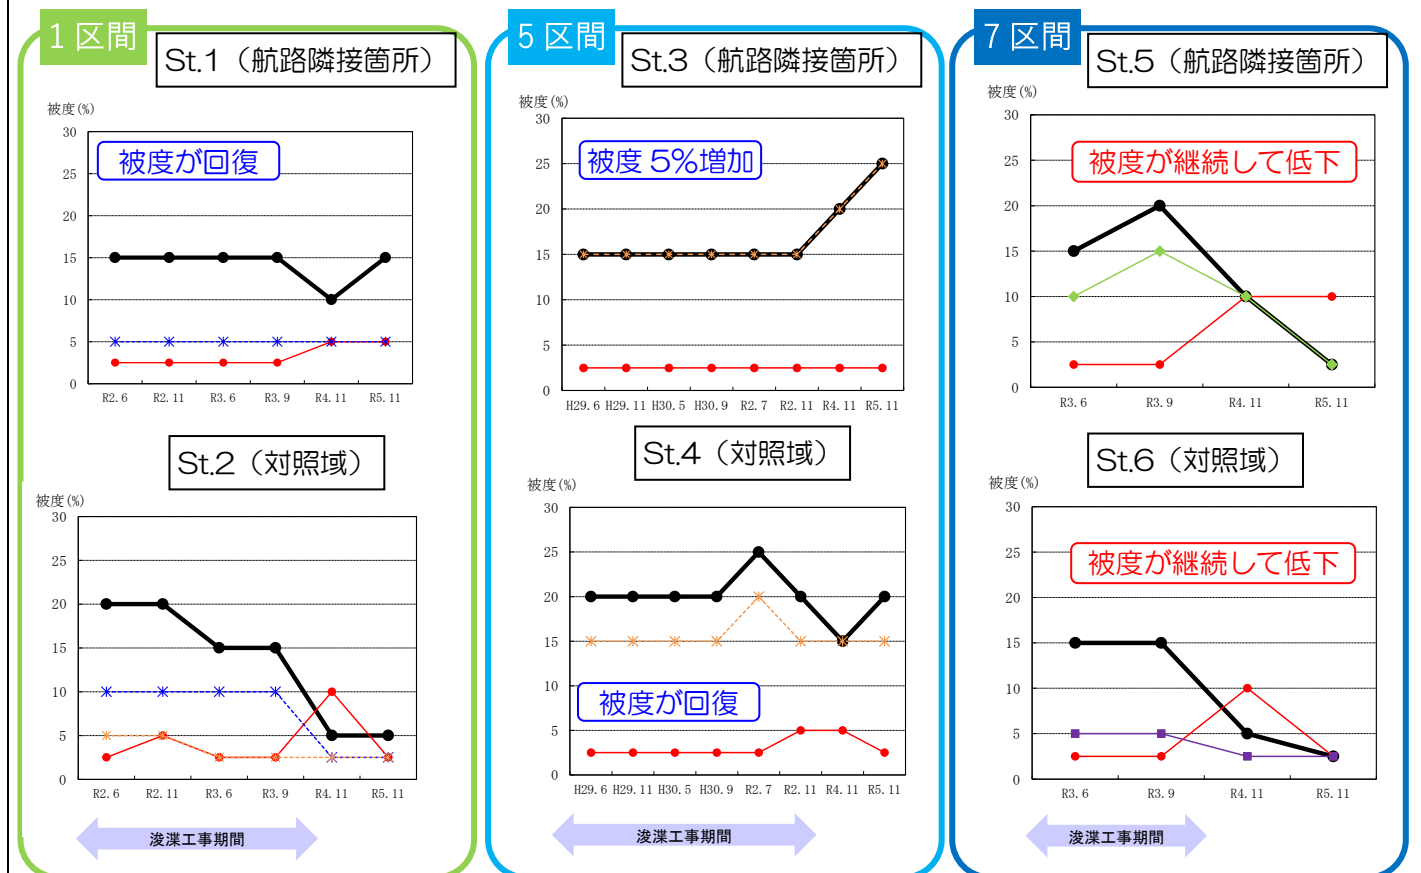
図 27 サンゴ類被度の経年変化(St.5)

- 種類数は、浚渫工事中に比べて St.5 を除くすべての地点にて増加しており、工事後はいずれの地点もほぼ同程度であった。
- 令和 4 年夏季の高水温による白化により、ほとんどの地点で 5~10% 全体被度が低下していたが、St.3 は、全体被度の低下もなく被度が増加していた。
- 令和 5 年度のサンゴ類は、出現種類数が減少することは無かったものの、令和 4 年の高水温の影響により全体被度が低下し、回復した地点と、被度の低下が継続している地点に分かれていた。

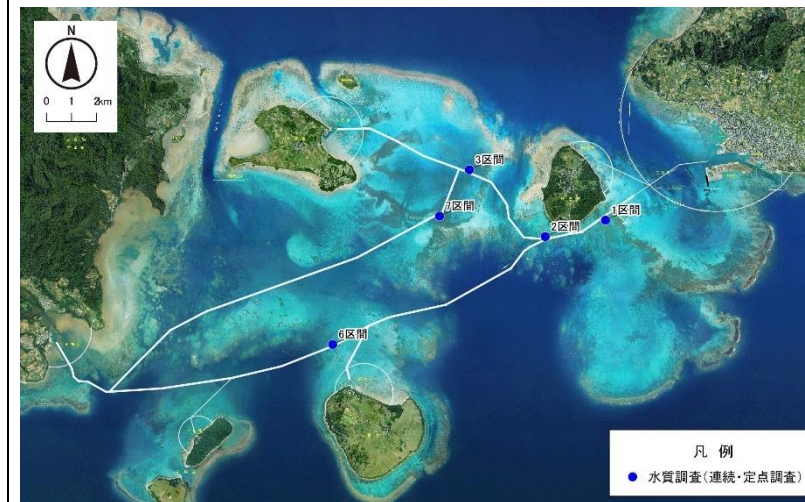
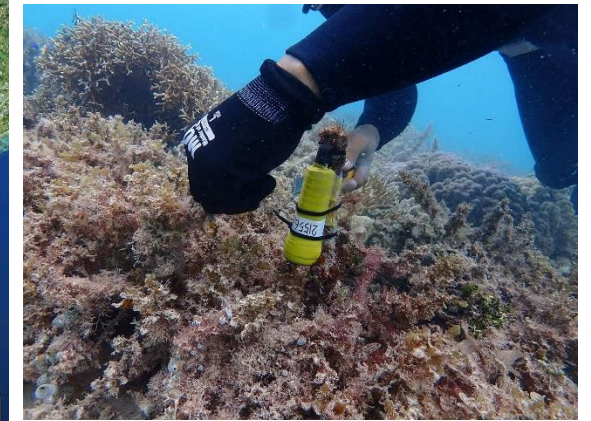
図 33 水温調査（水温計回収・設置）状況

モニタリング調査の作業と並行し、既存水温計5基の回収を行い、新規水温計（新品購入品）5基の設置を行った。また、測定頻度は1回/30分とし、水温変動を記録した。

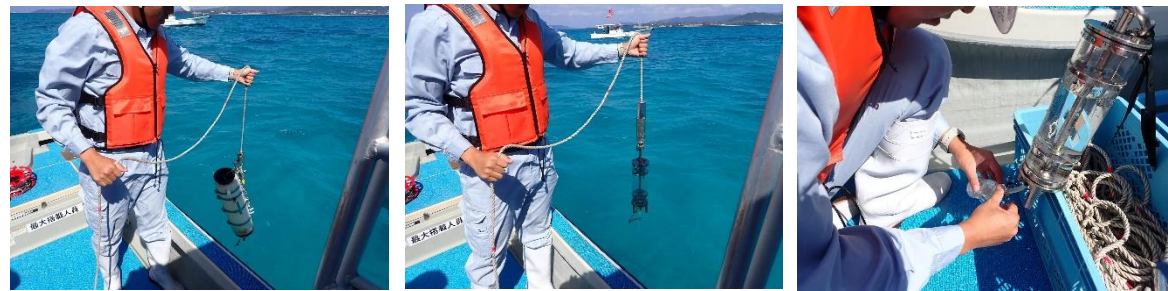
図 34 調査状況

3 地点において上げ潮時に 1 回水質調査を実施した。採水は n-ヘキサン抽出物質については海表面とし、それ以外の項目については下層（海底面上 1m）とした。また、水温、塩分、水中光量、濁度を表層から底層まで多項目水質計を用いて 0.5m 間隔で測定した。

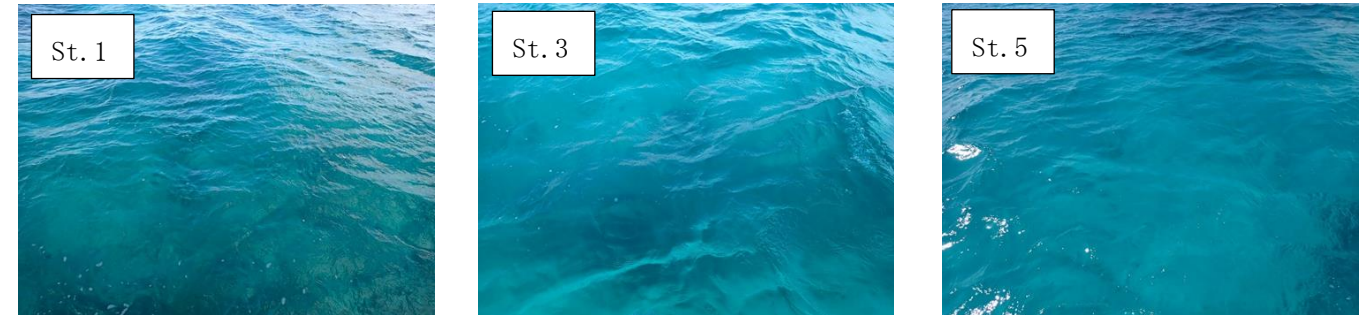
図 36 採水時の海面の状況

- 現場観測項目である水温、塩分、濁度は鉛直方向にほぼ一様であった。水中光量は St.1 で水深 2.5m までは他の地点と同様に減衰していたが、その後上昇していた。
- 生活環境項目は、DO 以外の項目において、環境基準（A 類型）を満たしていた。
- その他項目では、環境基準（I 類型）を満たしており、SS は過年度調査結果の変動範囲内であった。

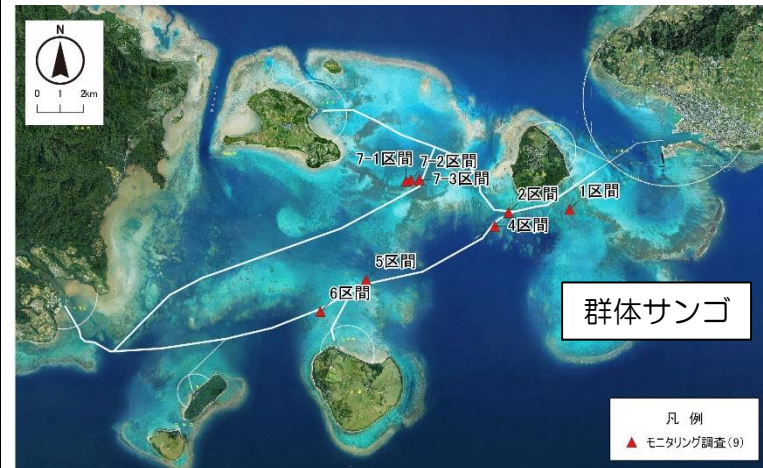
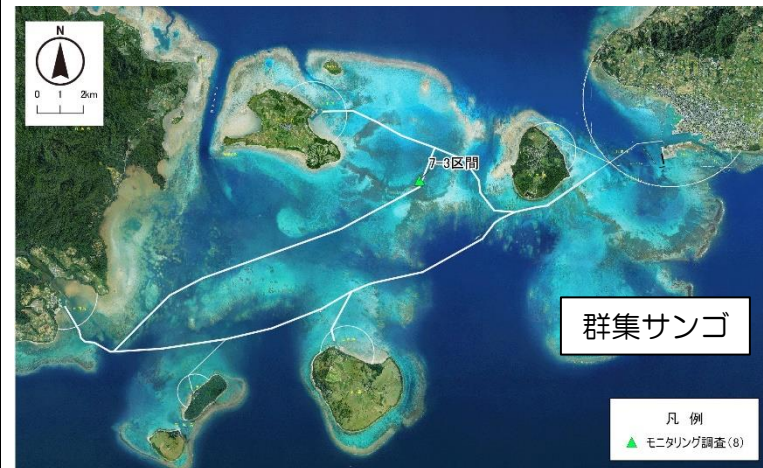
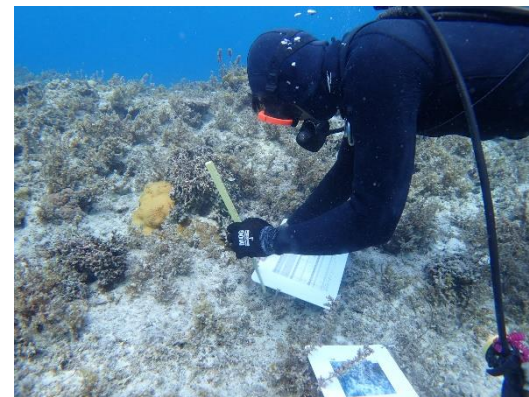
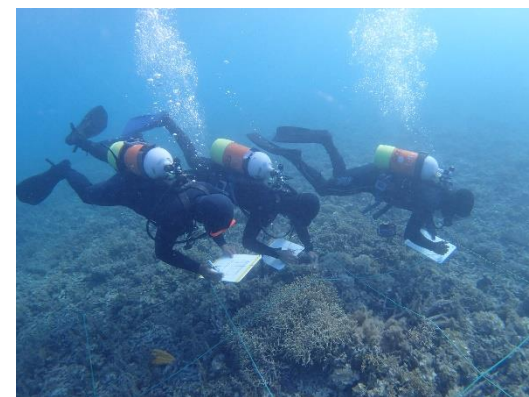
図 38 モニタリング調査位置及び調査状況

令和2年度に移設されたサンゴについて、サンゴの生息状況、サンゴ群集内でみられる魚類、大型底生生物の観察、写真撮影等を行った。

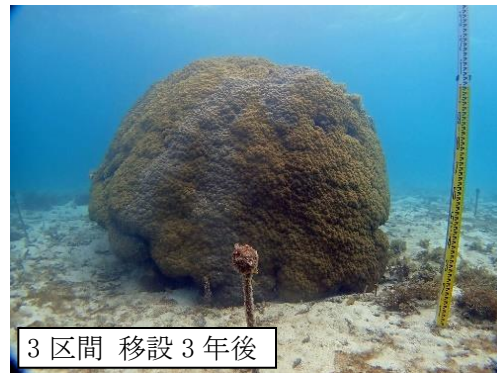
図 42 大型サンゴの生息状況（令和5年10月）

- コドラード調査では、6 枠中 1 枠で移設直後と比較して被度が5%低下したものの、その他の枠では変化はみられず、大型サンゴは2 群体とも全体的に安定していると考えられた。
- 魚類、大型底生生物ともに、移設前と比較して種類数と個体数は増加しており、大型サンゴを移設したことで新たな生息環境が生まれ、生物多様性の向上に寄与したと考えられた。
