石垣港環境調査

竹富南航路環境調査

2.【石垣港環境調査】調査内容及び結果

3.【竹富南航路環境調査】調査内容及び結果

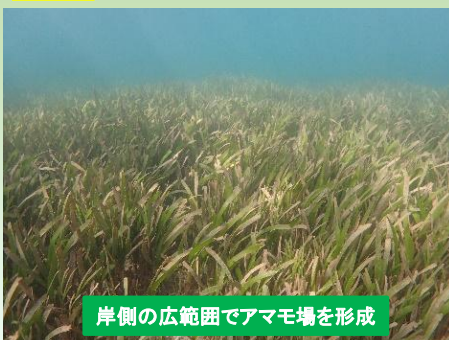
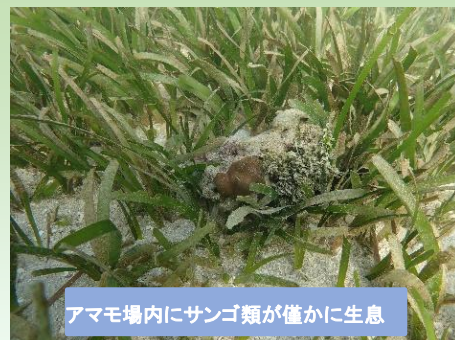
新川地区

- ・岸側浅場の砂質底に**アマモ類が高被度で分布**(最大被度 90%)。
- ・サンゴ類は礁縁部等水深の深い場所で確認されており、礁池内ではサンゴの着生盤が少なく、過年度より**サンゴ被度は低く推移**している。
- ・サンゴ分布範囲は**令和2年度より縮小**(令和4、6年の高水温が影響と推察)。

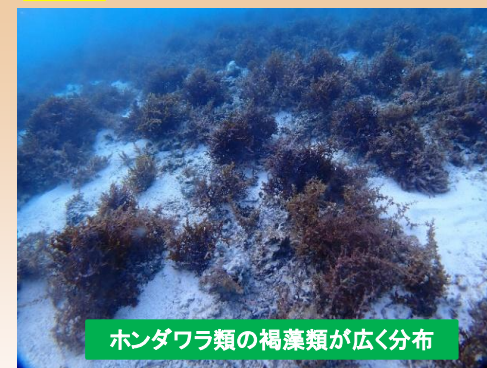
新港地区

- ・礁池内は砂礫・礫底が広がっており、**ホンダワラ類やイバラノリ等の海藻類が広範囲で分布**(最大被度 50%)。
- ・サンゴ類は礁池内では少なく、南東側の**礁縁・礁斜面部で卓状や散房花状ミドリイシ属等が比較的高被度で分布**。新規加入のサンゴ群体系も比較的多く確認。
- ・潮流が速く、新川地区と比較して水温の変動幅が小さく、気温の影響を受けにくい環境である。

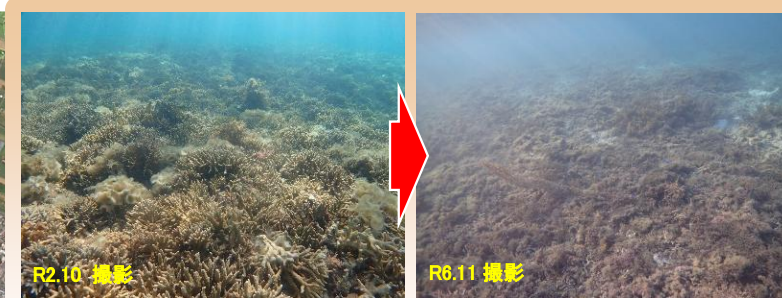
- ・前回調査で確認された**コモンサンゴ属の高被度域が減少**
令和2年度(最大被度 60%) ⇒ 令和6年度(最大被度 10%程度)

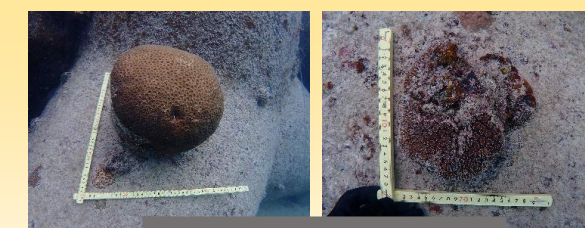
移植サンゴ

- ・環境保全措置の一環で、防波堤撤去時等の避難措置としてサンゴ移植が実施されてきた。現在もモニタリング調査(追跡調査)を継続している。
- ・移植したサンゴ類は、平成28年の大規模白化等により、自然のサンゴと同様減少しているものの、**ハマサンゴ類やキクメイシ類等、塊状のサンゴ類が現在も生残**している。

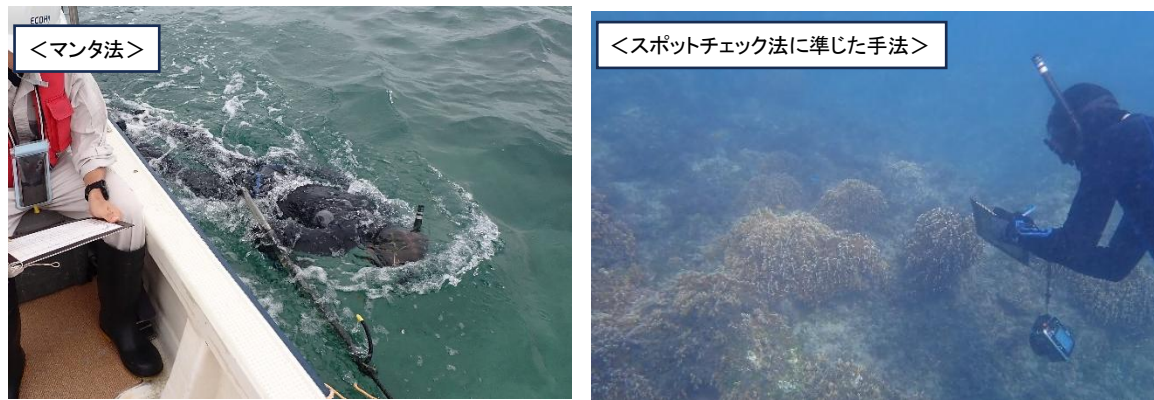
図4 天然礁広域調査の実施状況

石垣港内の新川地区及び新港地区の2地区において、広域調査を行った。調査は造礁サンゴ類、ソフトコーラル類、海藻草類の分布状況について、マンタ法及びスポットチェック法に準じた手法による潜水目視観察により記録した。また、各地区の代表的な地点において、同様の潜水目視観察を行い、ハビタットマップの作成を行った。

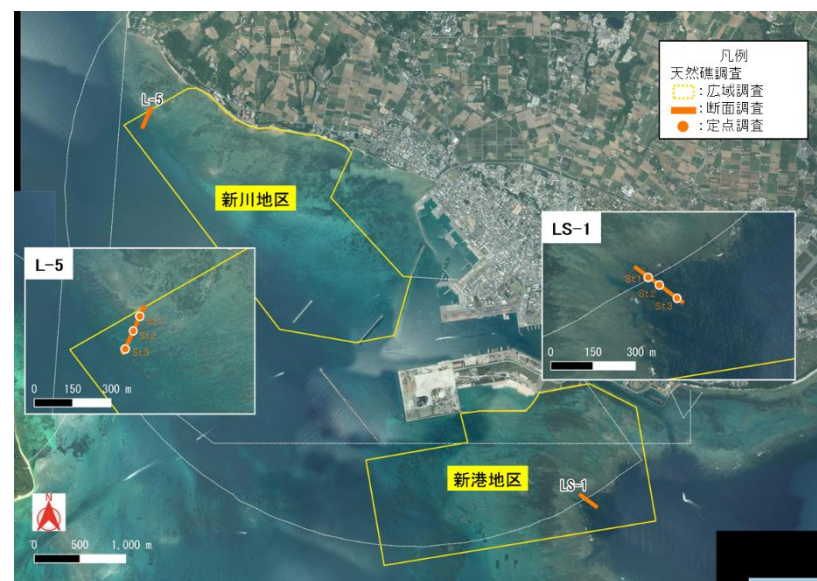
図 9 天然礁断面・定点調査 調査位置図

過年度に設定された既設の固定測線2地点（新川地区、新港地区各1地点）において、断面調査を実施した。また、測線沿いに設定された固定定点において、定点調査を実施した。調査は、主に造礁サンゴ類、ソフトコーラル類、海藻草類の生息状況について潜水目視観察により記録した。

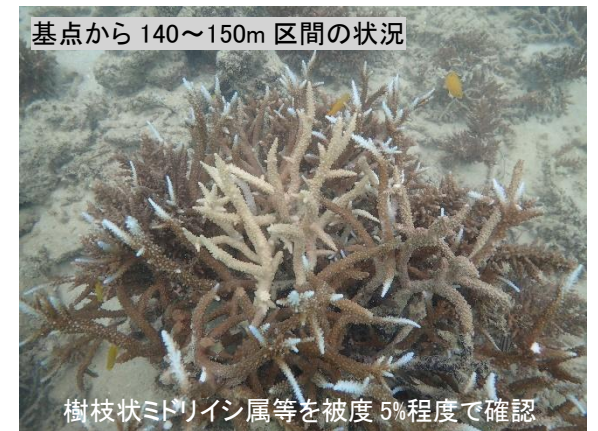
基点から 140~150m 区間の状況

樹枝状ミドリイシ属等を被度 5%程度で確認

<新川地区 L-5> [サンゴ類] 測線全体で被度 0~10%の範囲であり、水深 D.L.-2m 以深の範囲で主にミドリイシ類やククメイシ類が確認された。前回調査（R3d）と比較して、基点付近の水深の浅い区間で樹枝状ミドリイシ属等の死滅による被度減少がみられた。一方、水深の深い一部区間では僅かな被度増加がみられており、岩盤上で樹枝状ミドリイシ属の増加がみられた。

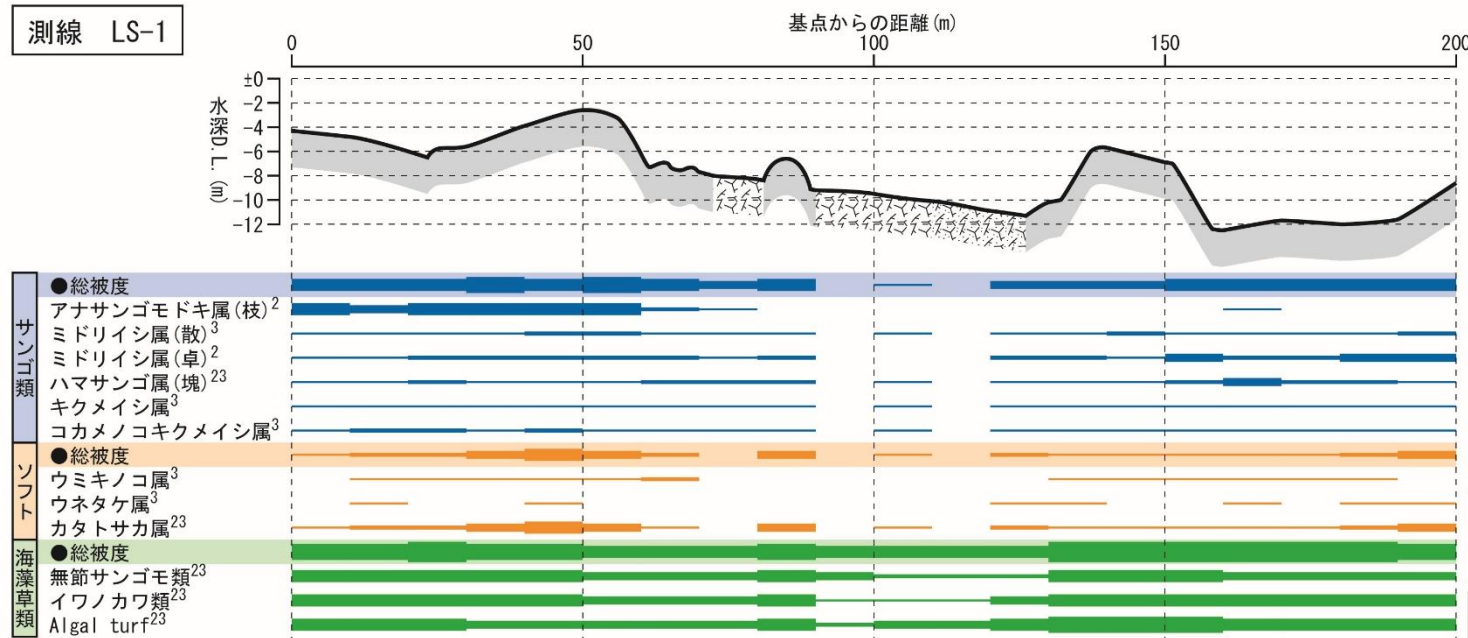
図 13 基点からの距離別の生物分布状況（地点：LS-1 断面調査）

<新港地区LS-1> [サンゴ類] 測線全体で被度 0~25%と幅があり、基点から 30~60m 区間の岩盤上で被度が高く、主に樹枝状アナサンゴモドキ属等が 20~25%で確認された。今年度調査では、測線全体でサンゴ類の白化が確認されており、夏季の高水温が影響したと考えられるものの、大きな減少には至っていない。前回調査(R3d)と比較して、測線全体で被度は増加しており、主に岩盤上で樹枝状アナサンゴモドキ属やミドリイシ属等、比較的成長の早い種類の被度増加が確認された。

[海藻草類] 基質を覆うような種類(イワノカワ属等)が優占しており、今年度まで特に大きな変化はみられなかった。

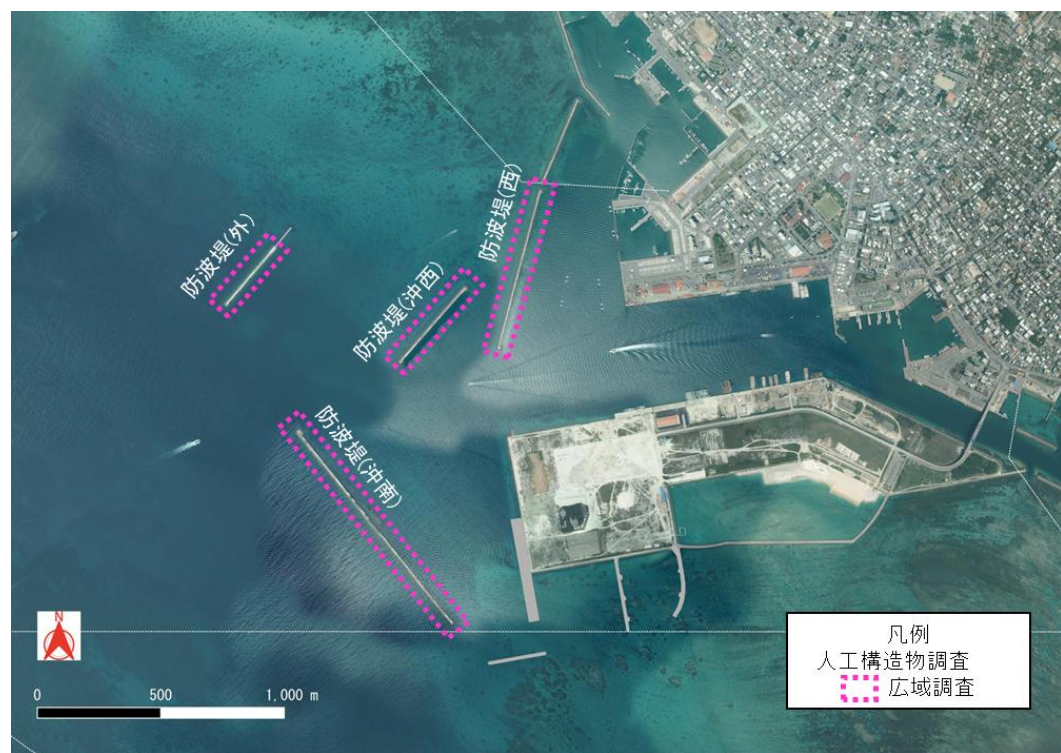
図 17 人工構造物広域調査 調査位置図

防波堤（沖南）、防波堤（沖西）、防波堤（西）及び防波堤（外）の4施設の港内側、港外側において、広域調査を実施した。調査は、造礁サンゴ類、ソフトコーラル類、海藻草類の分布状況について潜水またはスノーケルによる目視観察で記録した。

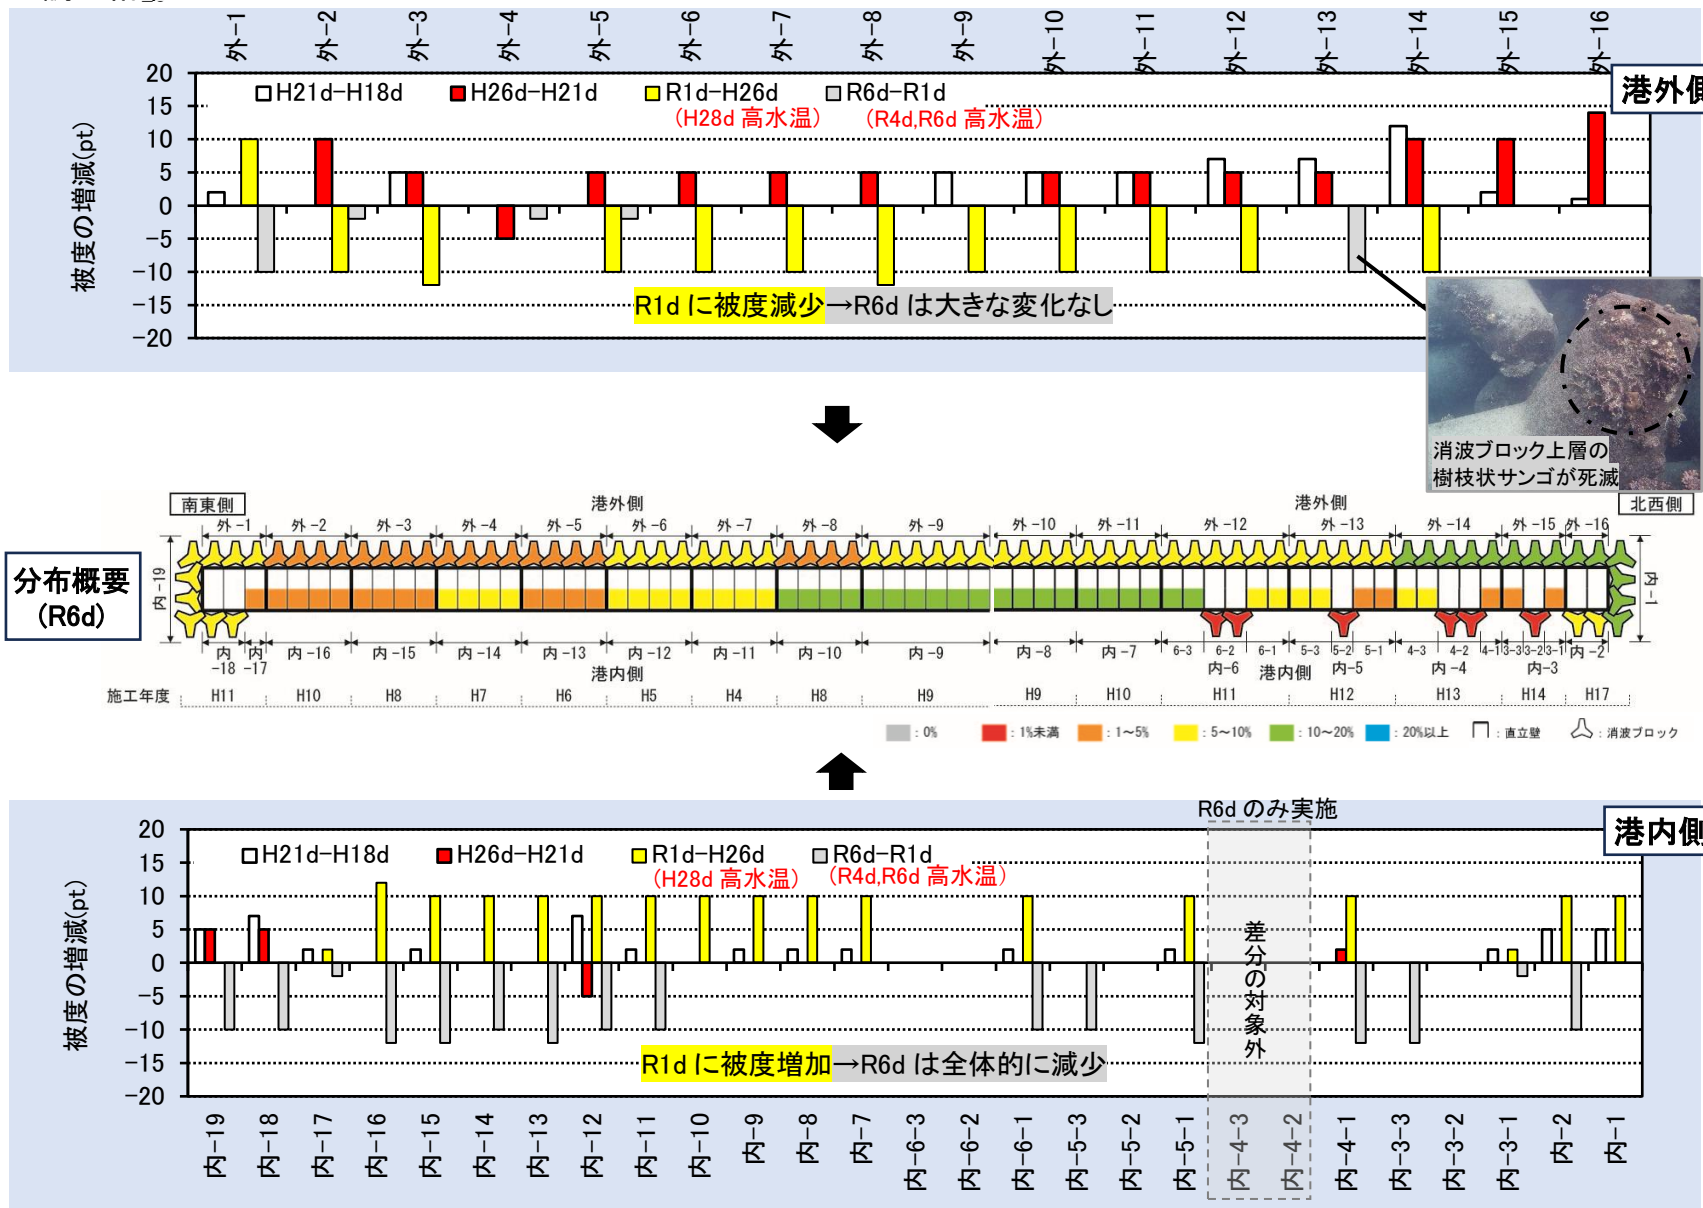
図 18 サンゴ類の分布概要(R6d)と過年度調査からの被度増減（平成 18 年～令和 6 年）

[サンゴ類] 被度は港外側・港内側全域で概ね 5%程度であり、樹枝状アナサンゴモドキ属が多く確認された。港外側北西の消波ブロック上、及び港内側中央の直立壁面では最大被度 20%と高かった。港外側では、平成 28 年度の大規模白化により被度が減少し、今回調査においても回復はみられなかった。一部区間では被度が減少しており、令和 4 年及び令和 6 年夏季の高水温による影響が考えられた。一方、港内側では令和元年度に被度が増加したものの、今回調査では全域的に減少していた。港内は港外に比べ、外洋からの波・流れが堤体で遮断されて海水交換が相対的に少なくなるため、高水温の影響を受けやすかったと考えられる。

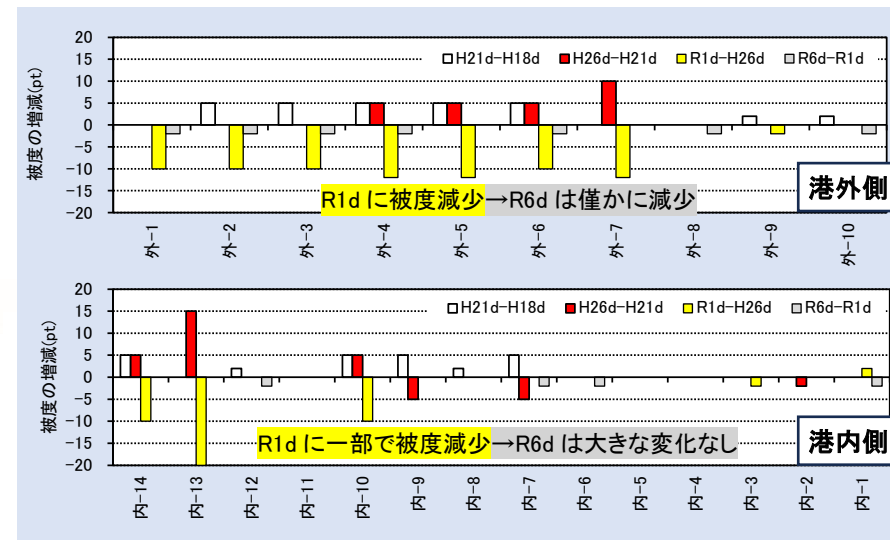
図 19 サンゴ類の分布概要(R6d)と過年度調査からの被度増減(H18d~R6d)

【サンゴ類】被度は港内側・港外側で5~10%以下であり、特に港外側で被度5%未満と低く、他防波堤と比較してもサンゴ被度は低い状況であった。この防波堤では、平成28年度の大規模白化により全体的に被度が減少しており、今回調査においても回復はみられなかった。
 【海藻草類】今年度まで特に大きな被度変化や増減傾向はみられなかった。種構成についても大きな変化はなかった。

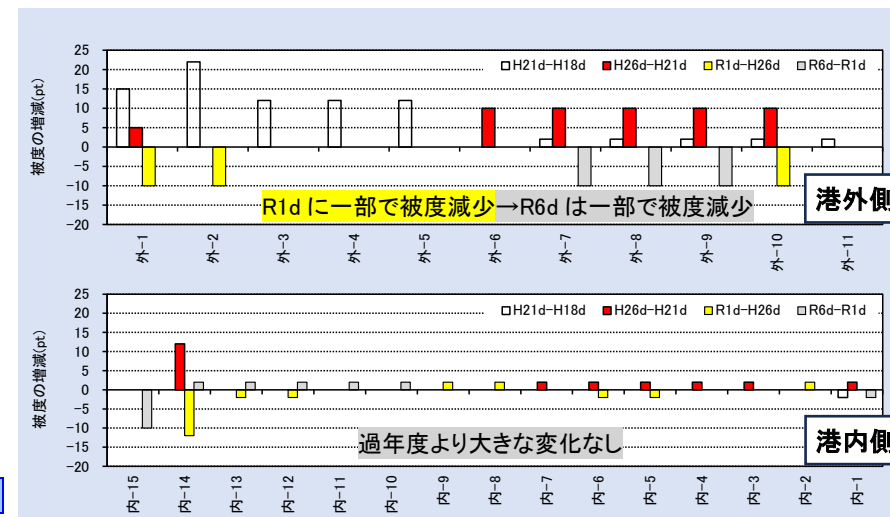
図 20 サンゴ類の分布概要(R6d)と過年度調査からの被度増減(H18d~R6d)

【サンゴ類】被度は港外側で最大被度20%と高く、被覆状アナサンゴモドキ属やミドリイシ属等が確認された。港内側は港外側より被度は低く、キクメイシ属等の塊状、被覆状サンゴが確認された。港外側では平成26年度にかけて被度は増加したものの、以降は減少しており、これまでに発生してきた高水温による影響が考えられる。港内側では防波堤末端部の消波ブロック上を除く全域で過年度より低く推移しており、大きな変化はみられなかった。
 【海藻草類】今年度まで特に大きな被度変化や増減傾向はみられなかった。種構成についても大きな変化はなかった。

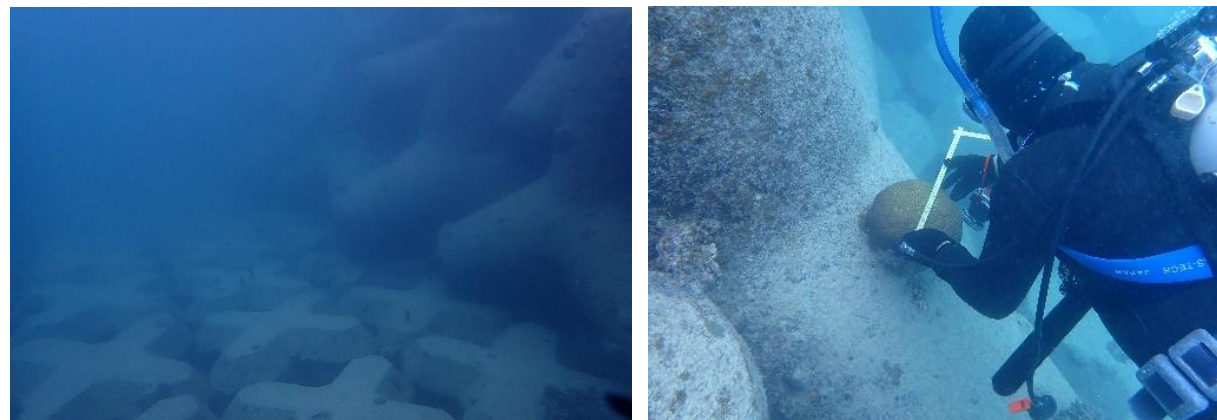
図 42 追跡調査の地点概観および実施状況

場所	地点	実施年度	数量
防波堤(沖南)	IS-5	平成 20 年度：移植 16 年後 (消波・被覆ブロック上)	9 群体 移植数 39 群体 ⇒ R1 に生残が確認された 9 群体

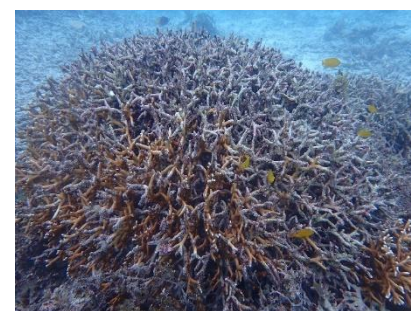
図 60 枝状アナサンゴモドキ属

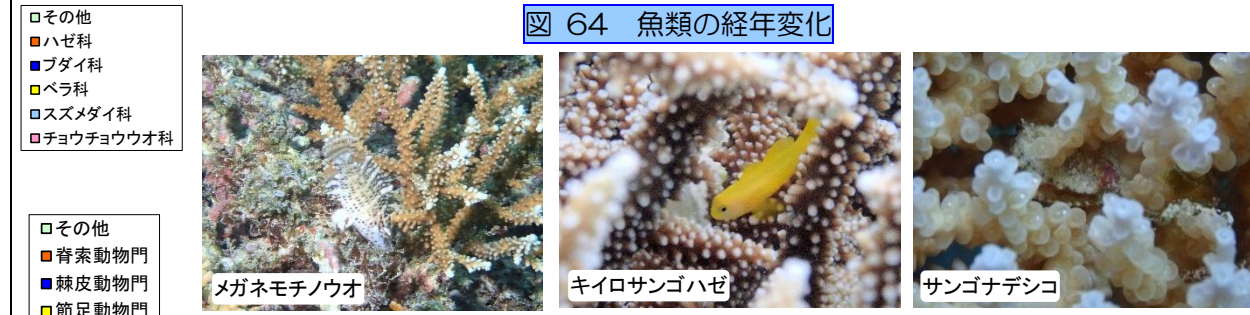
図 65 確認された重要種
